Voorbeelddocument

Inspectie Basiskwaliteit

01 maart 2013

architecten & adviseurs

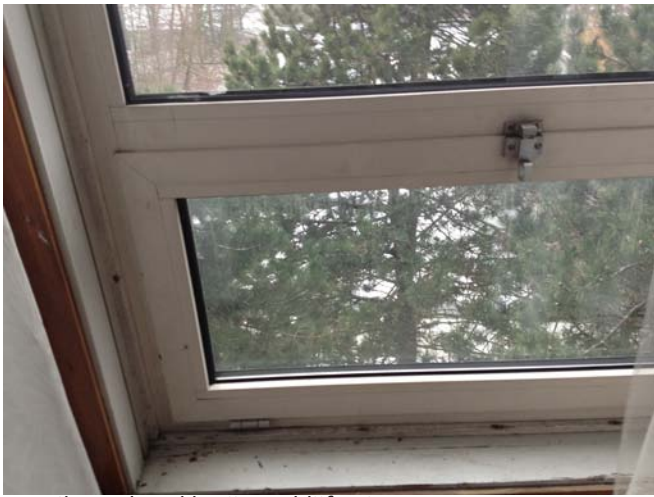
Detail standaard kozijn verblijfsruimte

De gevel is voorzien van aluminium, witgemoffelde, kozijnen. Detailonderzoek wijst uit dat deze zijn voorzien van thermische onderbreking en (onbepaald) isolatieglas. De kozijnen zijn voorzien van (niet zelfregulerende) ventilatieroosters. Uit tekeningen blijkt dat deze kozijnen in 1983 zijn geplaatst. De thermische isolatie zal derhalve als redelijk te bestempelen zijn. De kozijnen vertonen lichte sporen van slijtage.

Geen maatregelen. Isolatie voldoet aan verwachting in laag huursegment. Screens kunnen worden gebruikt tot dat deze niet meer functioneren. (Op te nemen in huurcontract.)

Glas vervangen door HR++ glas. De dikte van de raamprofielen voldoet hier voor. Screens dienen te worden vervangen.

Geheel kozijn vervangen en voorzien van zelfregulerende (CO2 gestuurde) ventilatieroosters. Screens vervangen door nieuwe screens (centraal gestuurd). Zie ook onderdeel buitenwandafwerkingen (blz:...)

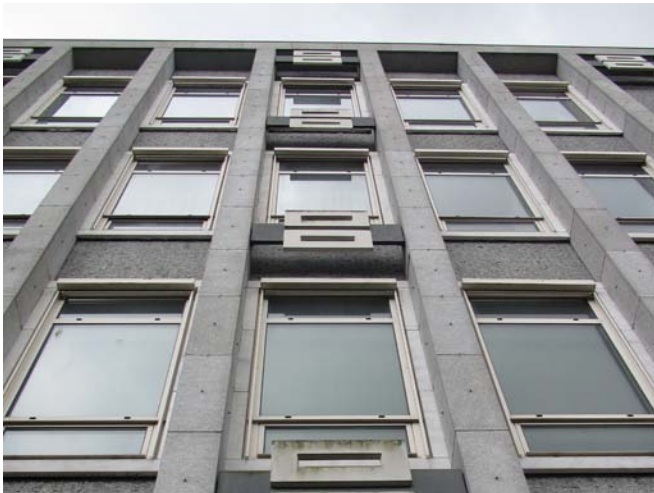
Kozijnen met screens

De kozijnen zijn aan de zuid en westzijde voorzien van elektrisch te bedienen screens. Gezien de leeftijd kan men er vanuit gaan dat de technische levensduur van de screens reeds is verlopen.

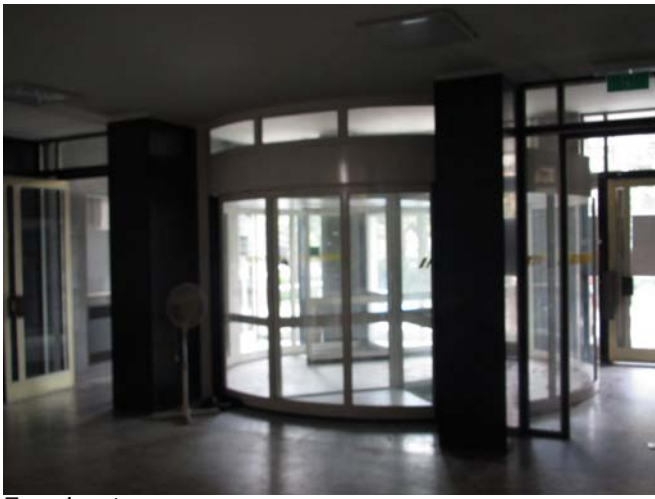
Een tourniquet is aanwezig. Deze is vermoedelijk midden jaren 80 geplaatst. Er zijn tekenen van slijtage en gezien de lange uitgebruikname is een revisie noodzakelijk voor gebruik.

Geen maatregelen. Isolatie voldoet aan verwachting in laag huursegment. Tourniquet reviseren.

Kozijnen vervangen door nieuwe exemplaren. Hierbij dient rekening gehouden te worden met de huidige kozijnindeling en detaillering (vermoedelijke welstandeis). Tourniquet vervangen.

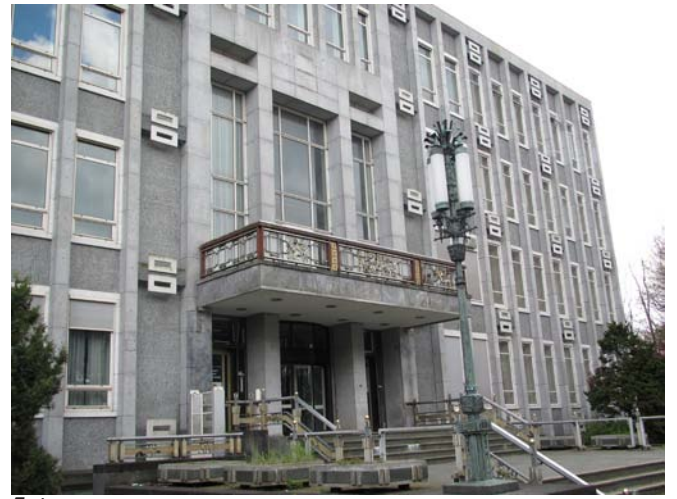
Entree

De hier aanwezige kozijnen en deuren zijn nog de oorspronkelijke exemplaren uit 1966. Deze zijn niet thermisch onderbroken en voorzien van enkel floatglas. De thermische isolatie is minimaal. Kierdichting is niet aanwezig. De kozijnen en beslag vertonen aanzienlijke sporen van corrosie en slijtage. Zij bezitten echter wel een architectonische en bouwhistorische waarde.

Kozijnen vervangen door nieuwe exemplaren. Hierbij dient rekening gehouden te worden met de huidige kozijnindeling en detaillering (vermoedelijke welstandeis). Tourniquet reviseren.
