Korrosionserscheinungen an Aluminium-Kunststoff-Verbundrohren

GfKORR - Arbeitskreissitzung „Schadensuntersuchung“
25. Oktober 2016, Frankfurt am Main, Deutschland

Michael Strigl

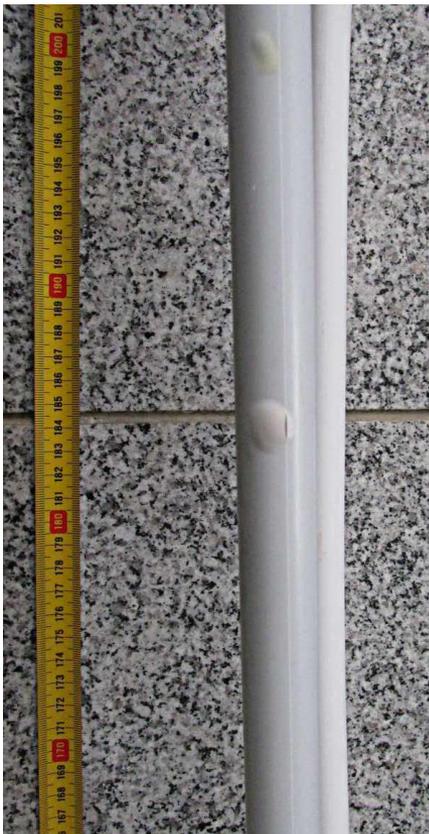
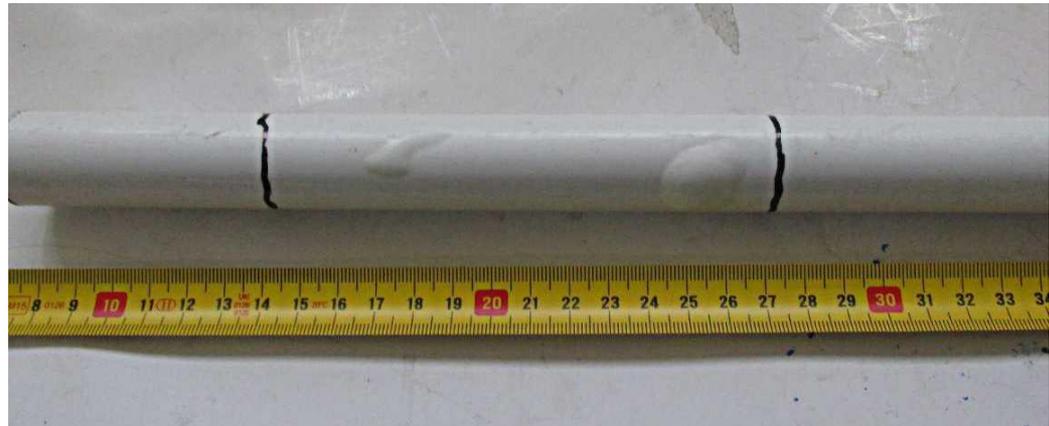
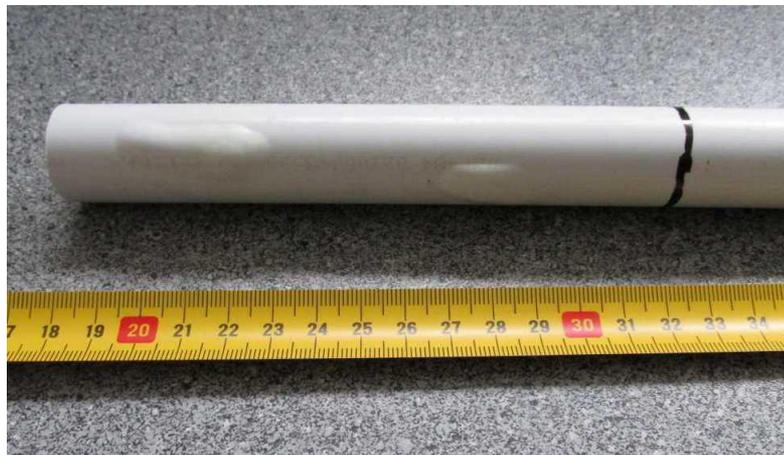
- Blasenbildung an der äußeren Rohroberfläche der Warmwasserrohre
- Kaltwasserleitungen bzw. Zirkulation sind nicht betroffen
- Wasseraustritt erfolgt an „aufgeplatzten“ Blasen

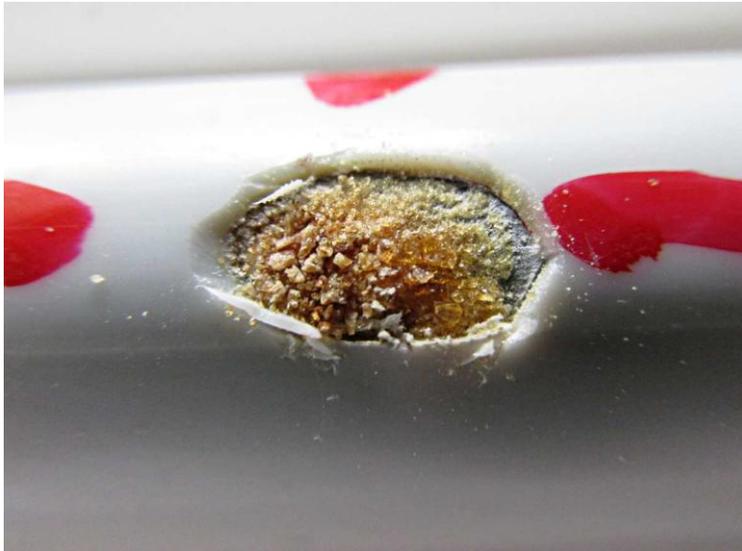
Abb.: geöffnete Blase mit Resten des Haftvermittlers und Korrosionsprodukten

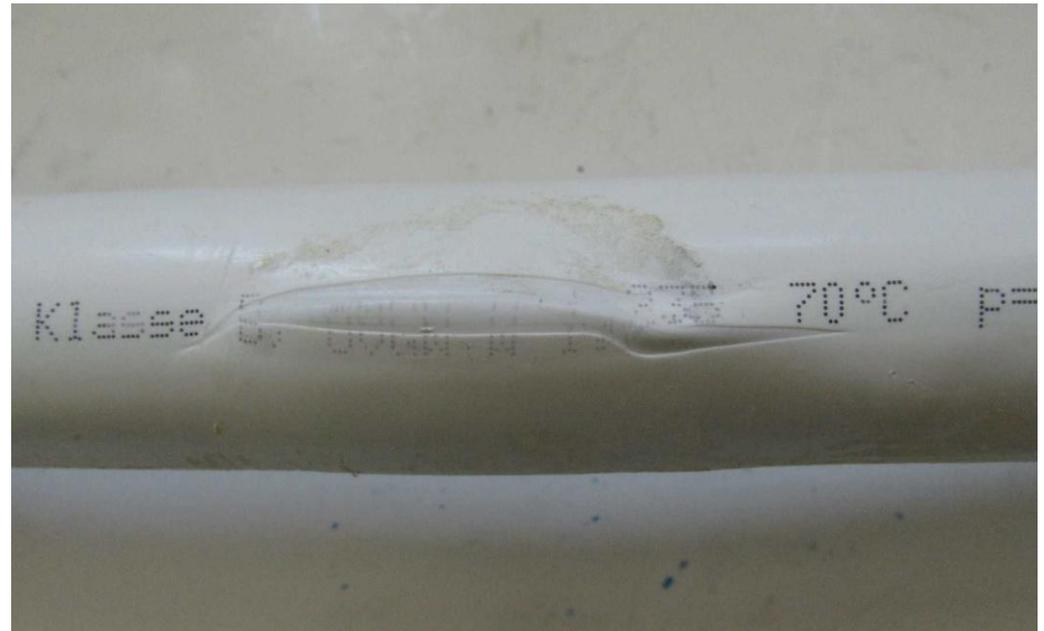
Abb.: Blase an der Außenschutzschicht

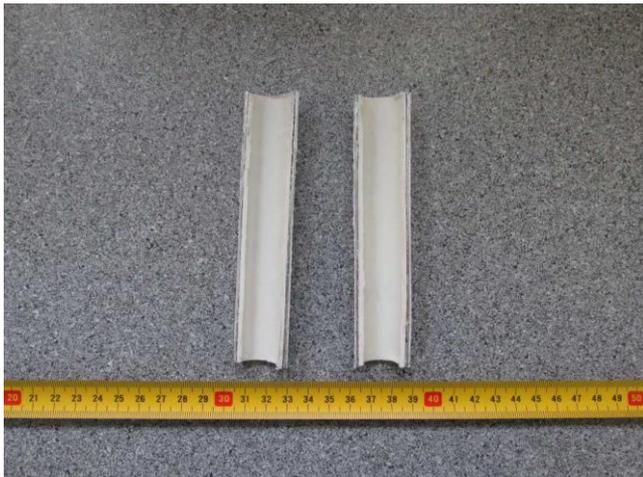
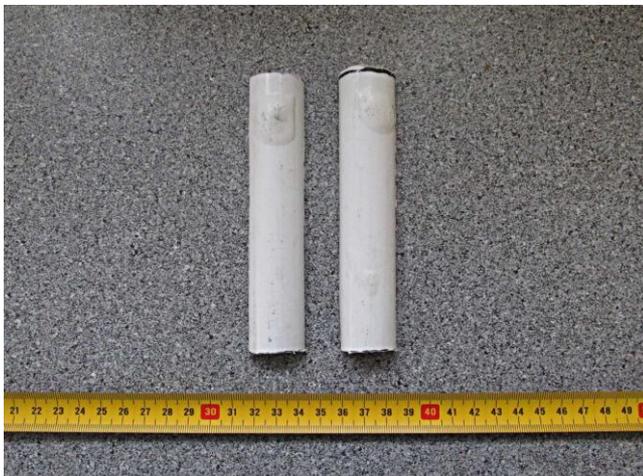
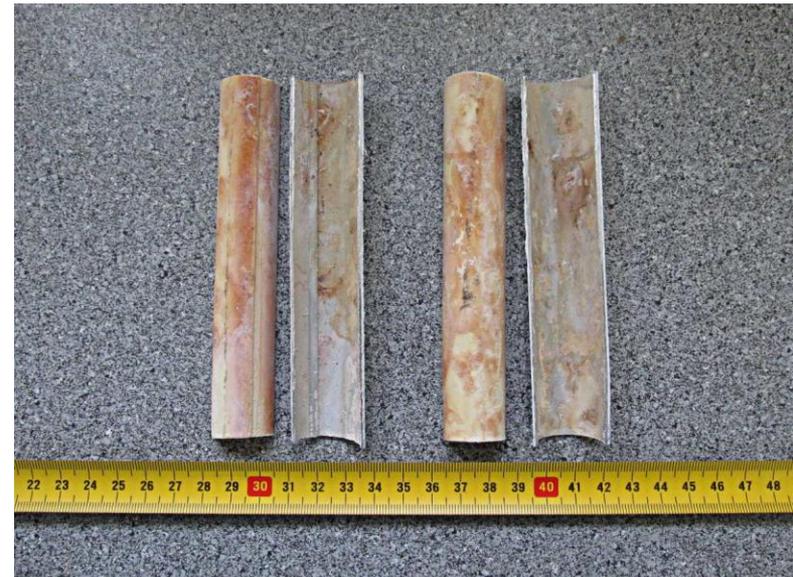
- innere PE-Schicht löst sich ohne Kraftaufwand vom Aluminium-Stabilisationsrohr
- Haftvermittlerschicht geschädigt

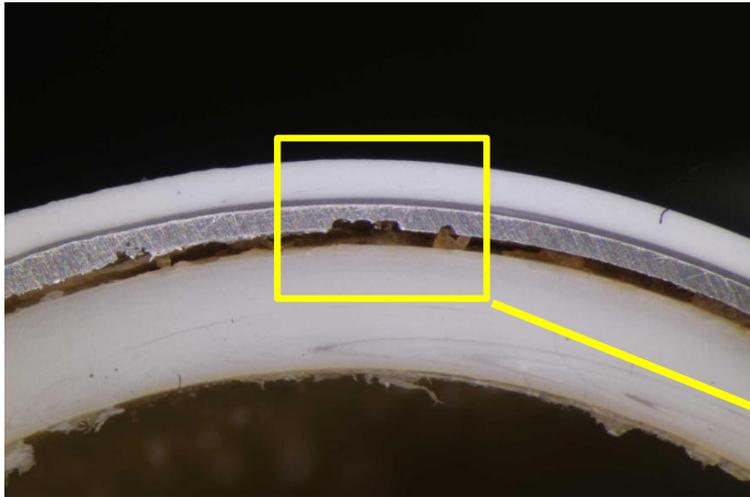
Abb.: Korrosion beginnend an der Innenoberfläche des Aluminiumrohres

- Diffusion korrosionsauslösender Elemente durch PE-Schicht
- fehlerhafte Haftvermittlerschicht ermöglicht Aufkonzentrierung

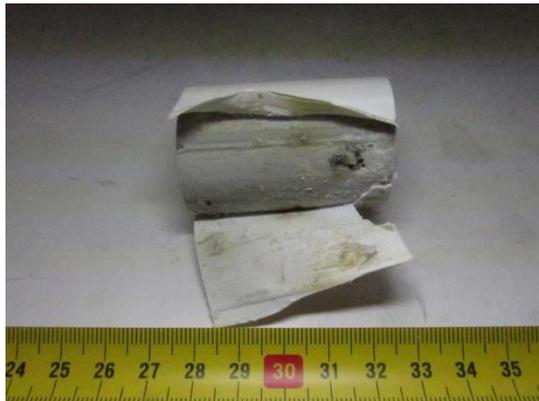
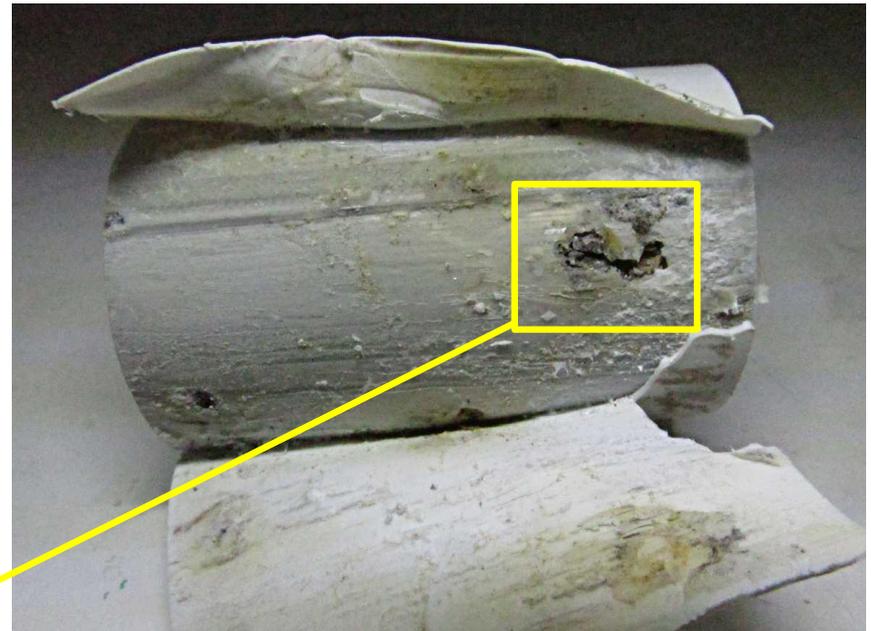
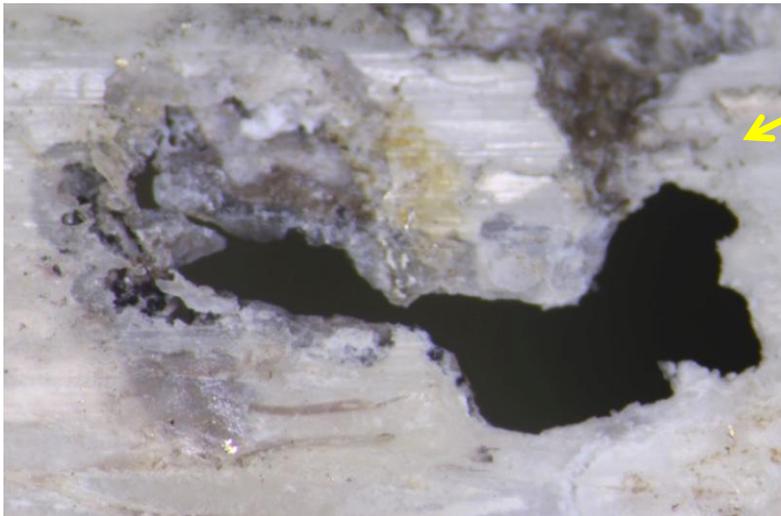
Abb.: Durchbruch des Stützrohres zufolge von Korrosion, ausgehend von der Innenseite

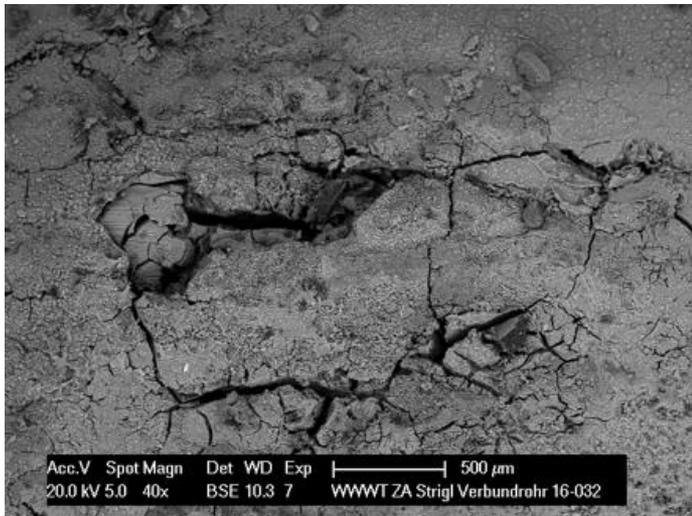
Abb.: Aluminiumoberfläche mit Belägen
im REM

- bei EDX-Analyse auf Aluminiumoberfläche keine Chloride, etc. nachweisbar

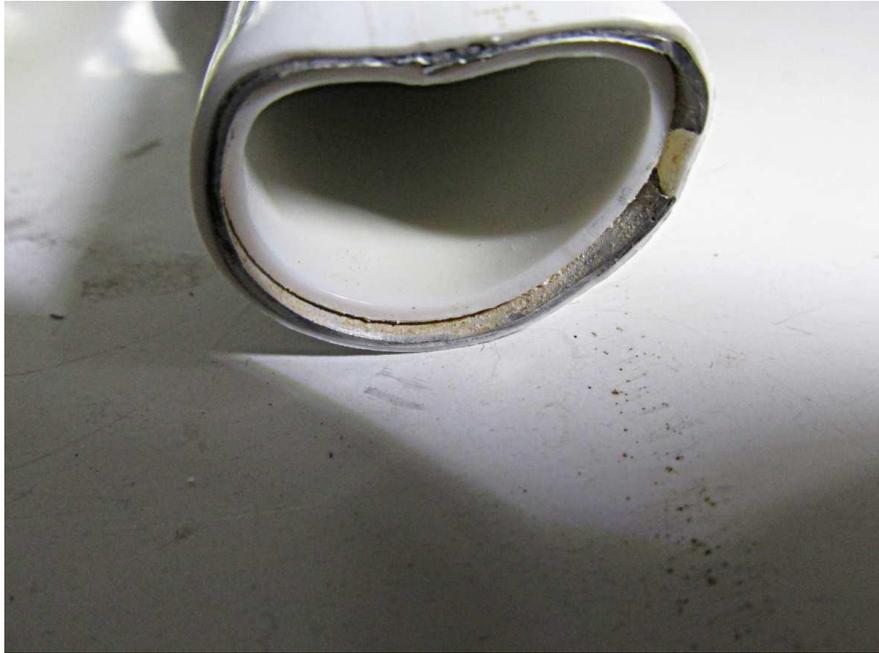
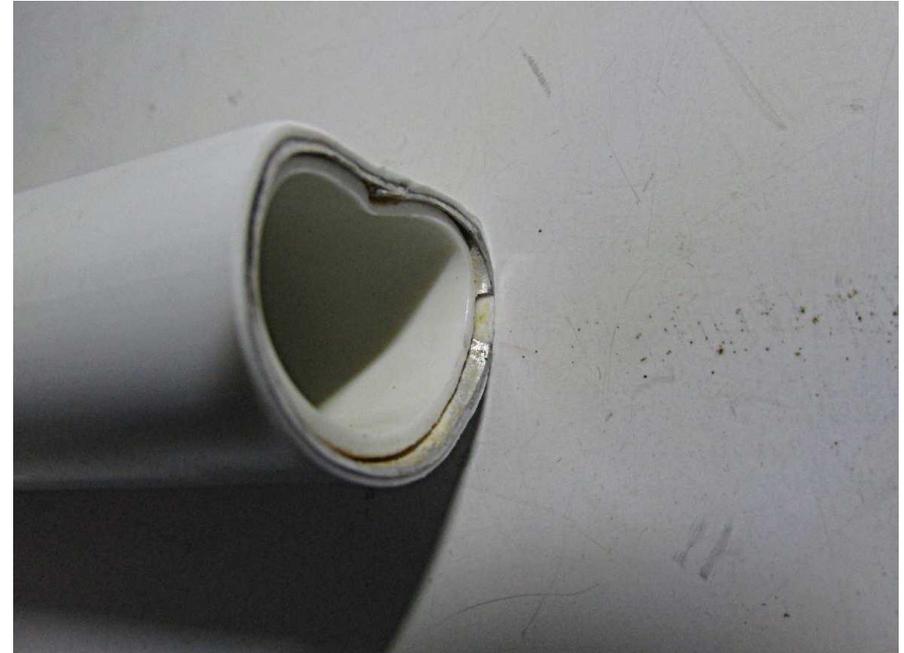
Abb.: Inliner an den Schnittstellen der Probenstücke eingezogen

→ mögliches Indiz für Schaden durch Überhitzung

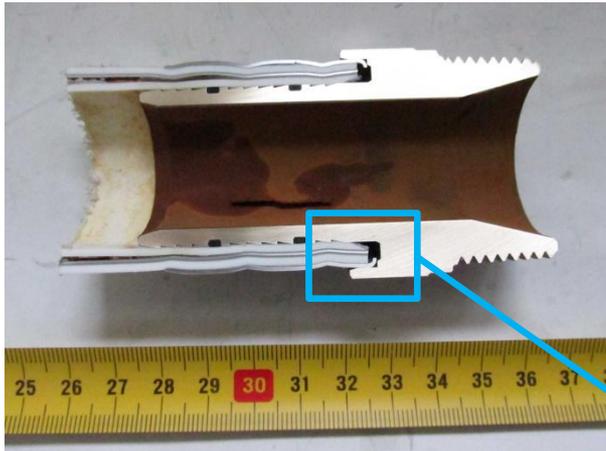
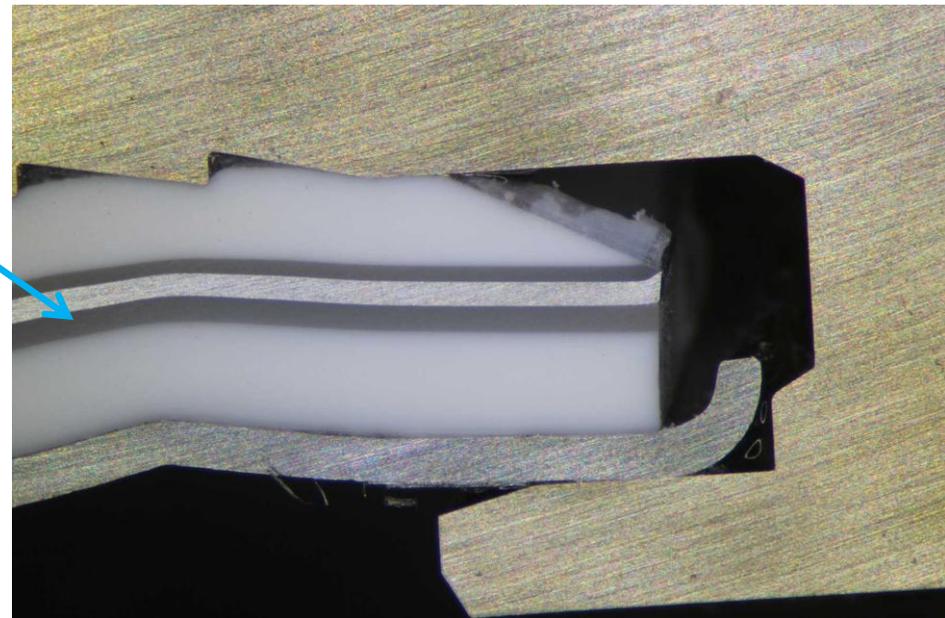
Makroschliff durch Presshülse am Boileranschluss
→ wärmste Stelle im System

Betrieb mit „Übertemperatur“ müsste sich
an dieser Stelle am stärksten auswirken

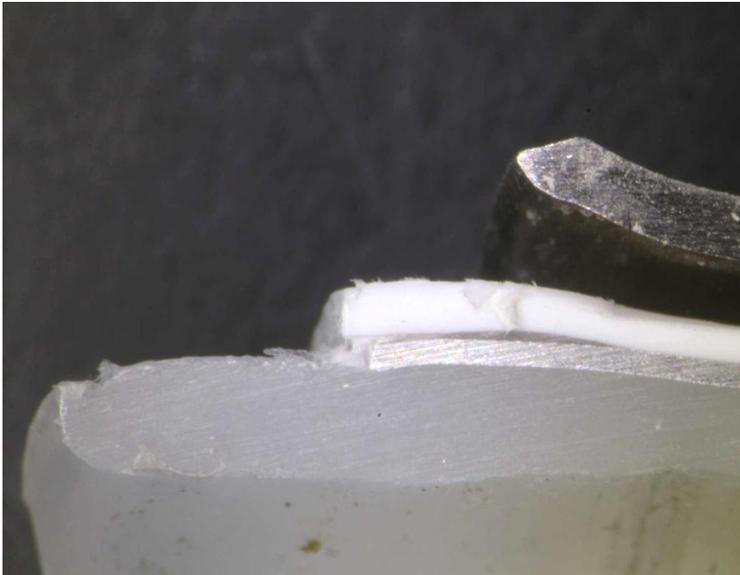
Abb.: Beispielbild aus anderem Schadensfall -
Verbundrohr mit Presshülle → Überhitzung

→ bei längerem Betrieb über der zulässigen Temperatur kommt es zufolge der Vorspannung der Presshülle und der unterschiedlichen Ausdehnungskoeffizienten zum „Fließen“ bzw. Verschieben der Schichten gegeneinander

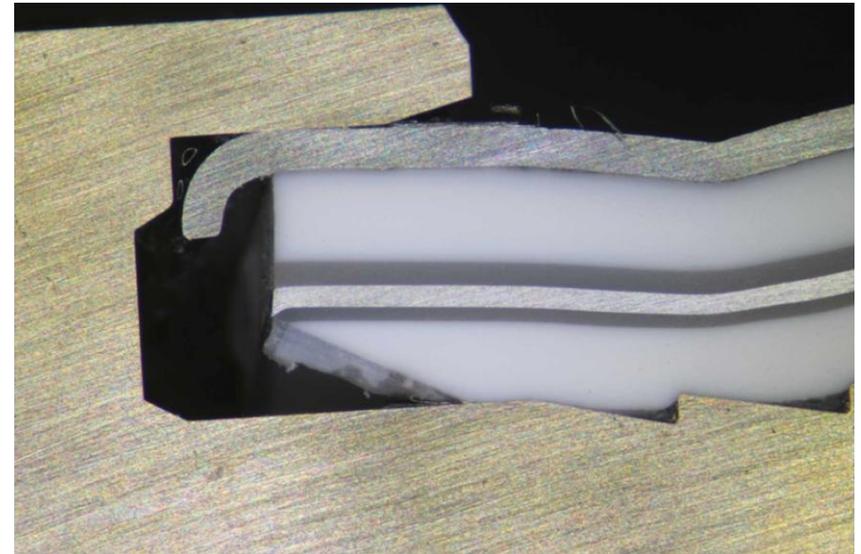
Abb.: schadengegenständliches Verbundrohr

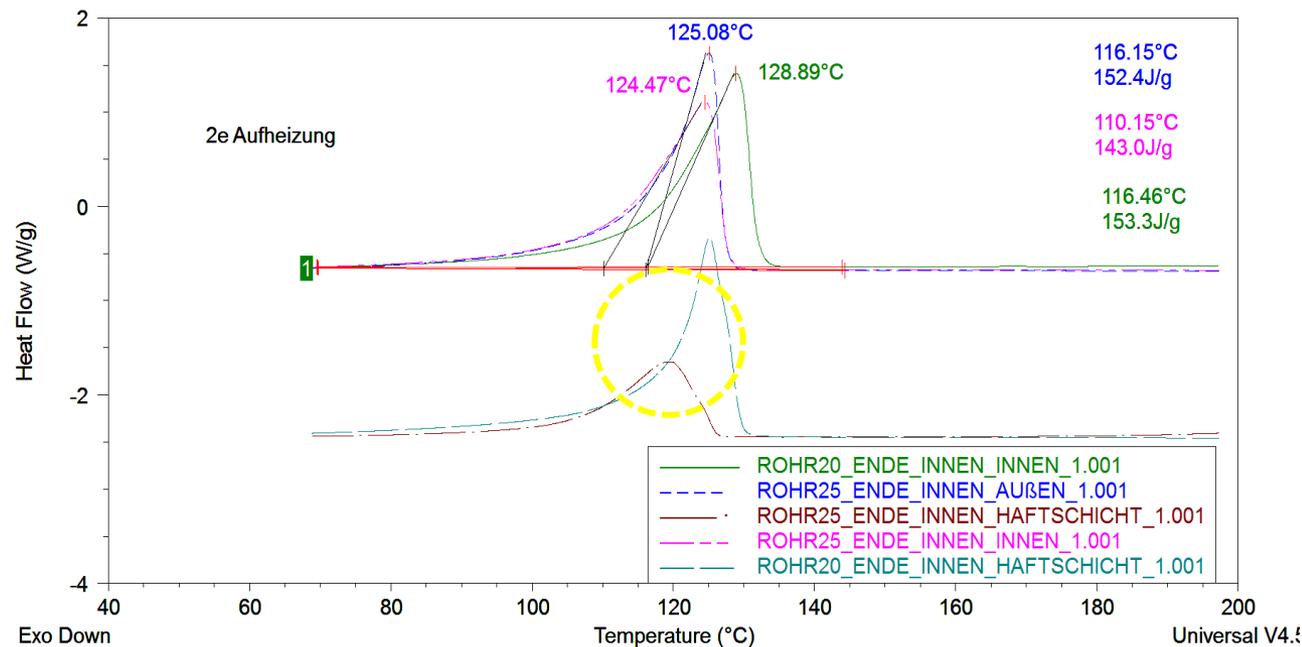
→ **Schmelztemperatur der Haftvermittlerschicht des schadengegenständlichen Rohres niedriger als bei Vergleichsrohr**

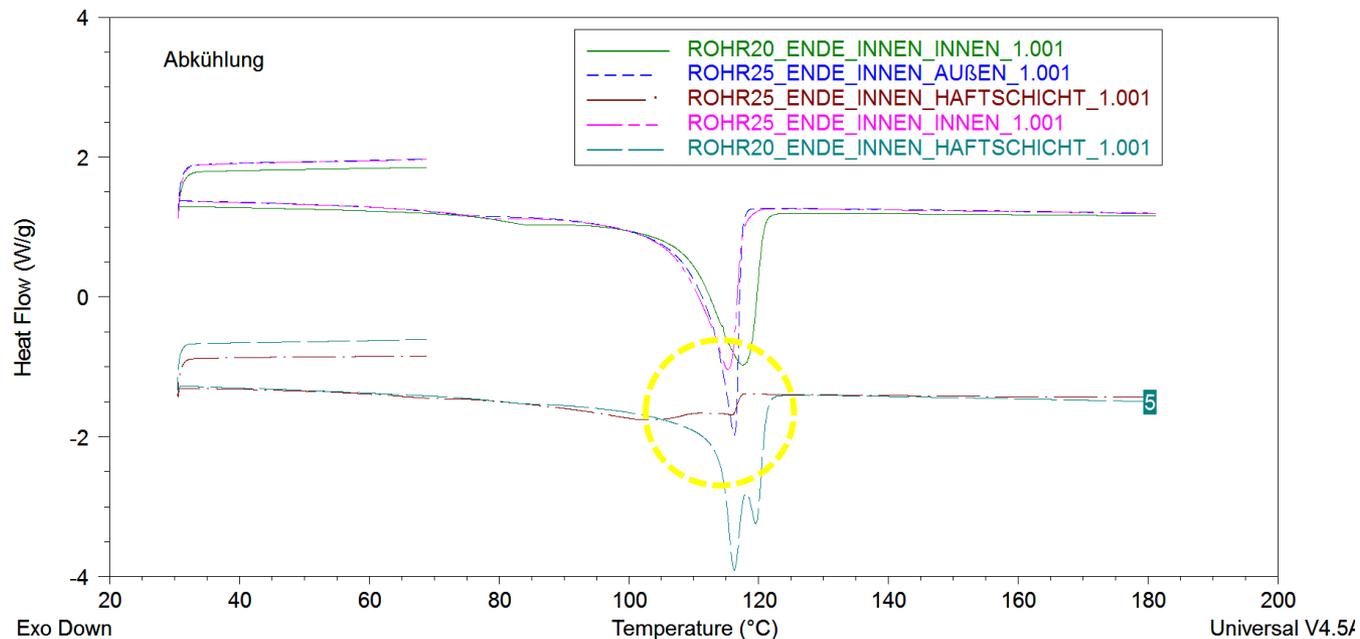
→ Haftvermittlerschicht des schadengegenständlichen Rohres zeigt anderes Kristallisationsverhalten als das Vergleichsrohr

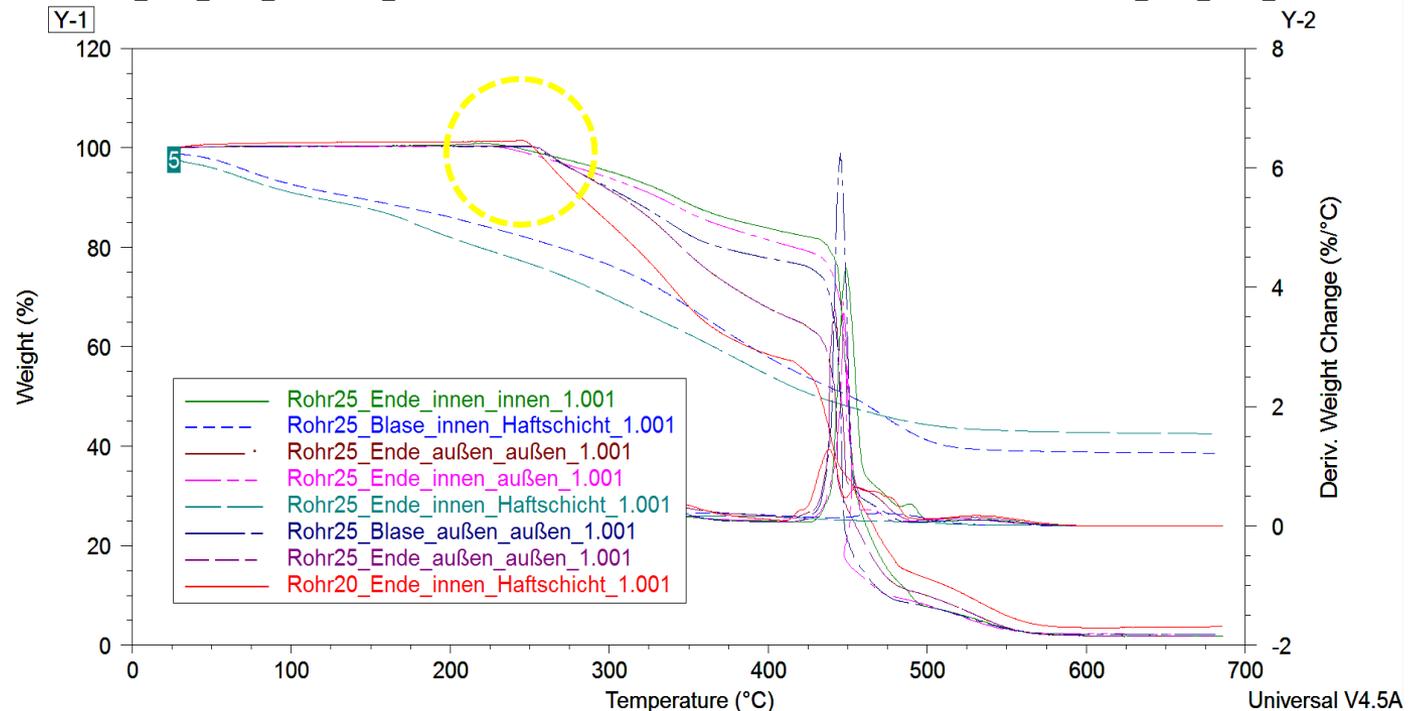
→ Haftvermittlerschicht des Vergleichsrohres zeigt bis ca. 250° Celsius stabiles Verhalten, Schädigung der inneren PE-Schicht eher auszuschließen
