Medeltida taklag i Västerås stift

LISA SKANSER

I denna rapport redovisas resultaten från inventeringsprojektet *Medeltida taklag i Västerås stift*. Projektet har varit indelat i två etapper. Det övergripande syftet med etapp I var att ta reda på vilka kyrkor i Västerås stift som har medeltida taklag bevarade. En inventering ansågs angelägen i synnerhet eftersom flera andra stift genomfört liknande projekt. Takkonstruktioner och vindsutrymmen påverkas många gånger vid olika ingrepp. Tidigare framtagna kunskapsunderlag saknar ofta beskrivningar och bedömningar av vindar, takkonstruktioner och kulturhistoriska värden. Beslut om en projektavgränsning till medeltida virke togs för att träkonstruktioner av så pass hög ålder är ovanliga. Det fanns också en praktisk anledning som låg i att ett projekt med större tidsramar skulle ta lång tid i anspråk och kräva omfattande ekonomiska resurser.

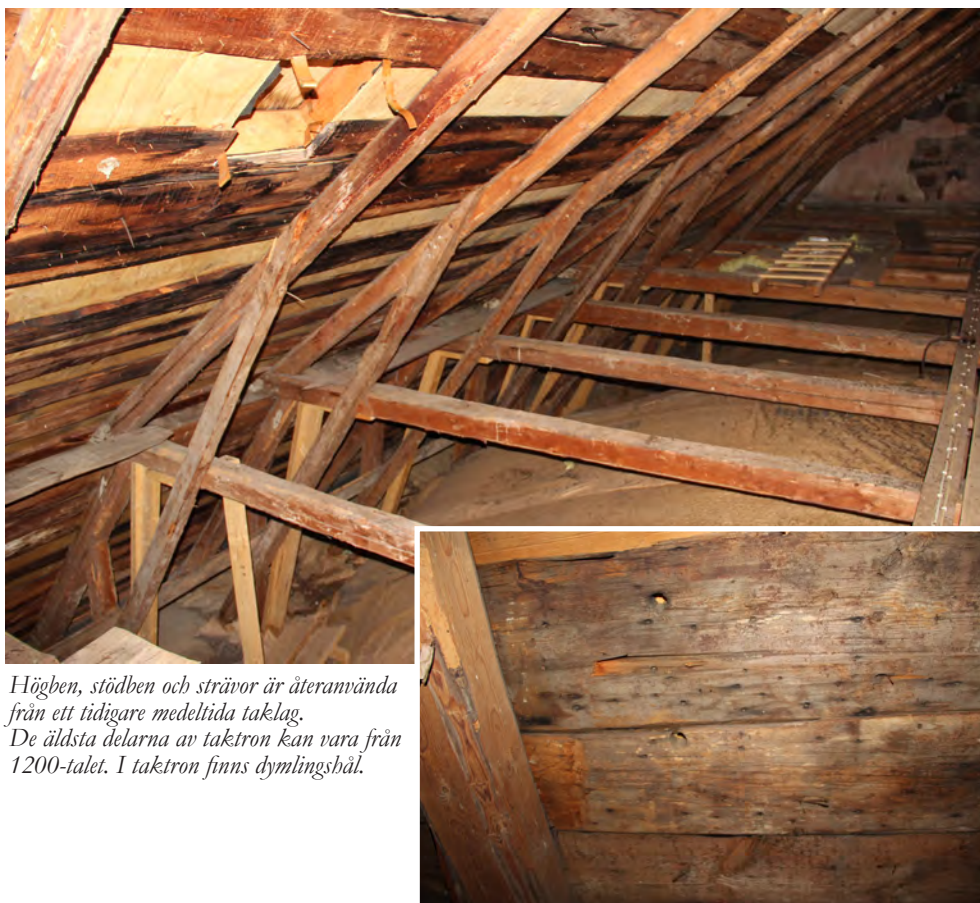
Högben, stödben och strävor är återanvända från ett tidigare medeltida taklag. De äldsta delarna av taktron kan vara från 1200-talet. I taktron finns dymlingshål.

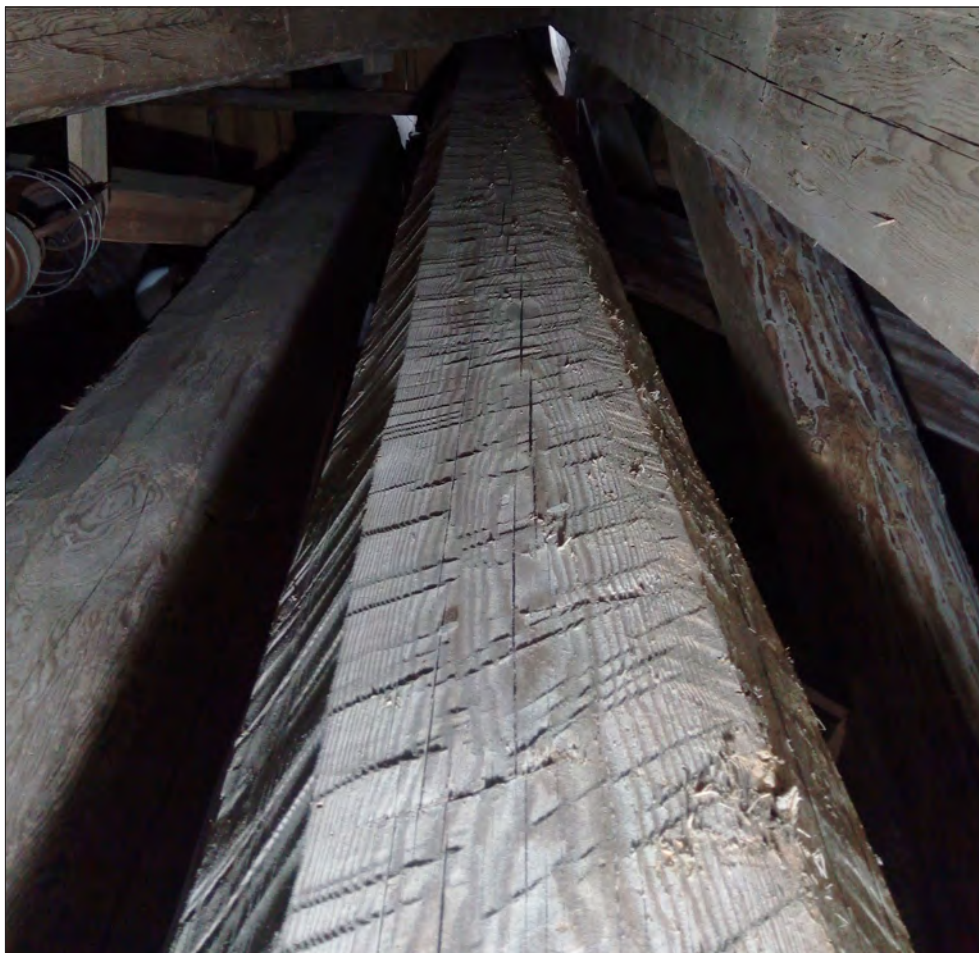
Figur 26. Hjärtstocken omringad av sekundära förstärkningar. Foto från bottenvåningen och uppåt av Bengt Bygdén.

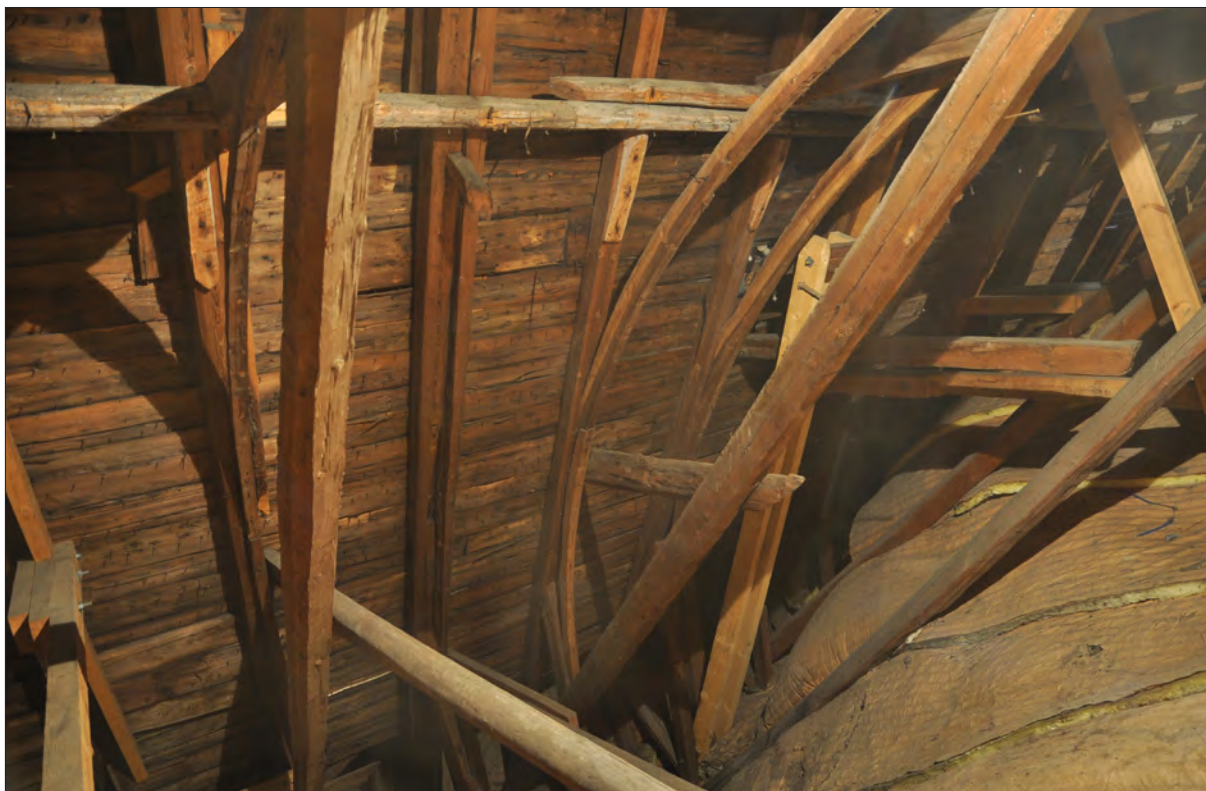
Figur 6. Del av takkonstruktionen över västra delen av långhuset, norra takfallet. Trävalvets form kan anas. Olika generationers förstärkningar syns också. Foto Daniel Eriksson.

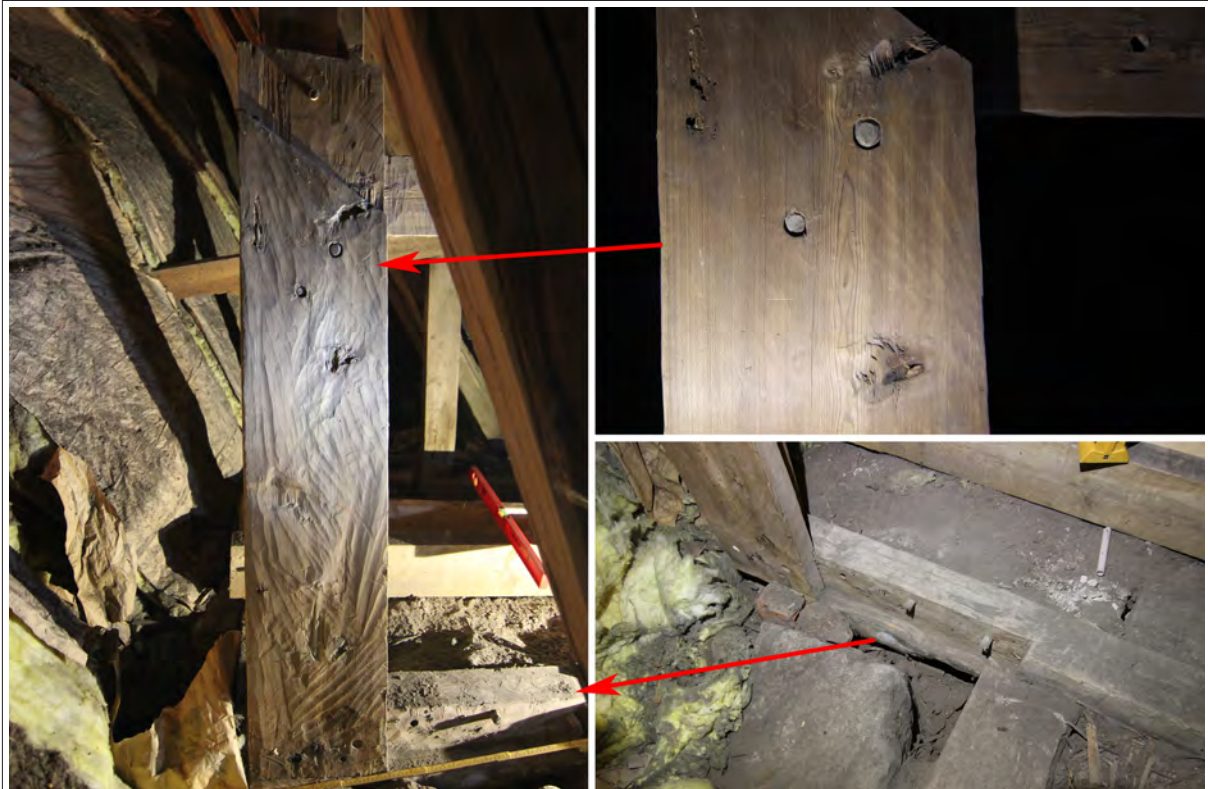
Figur 12. Delar av takstol nr 14, södra sidan, sedd från väster. Plankan som är fäst på takstolen har bearbetats med skave. Det står på en fals i stickehjälken och på bilden längst ner till höger syns att det funnits plats för ytterligare två stycken. Högst uppe till höger syns små trädymlingar med fasade kanter i linje med plankans yta.

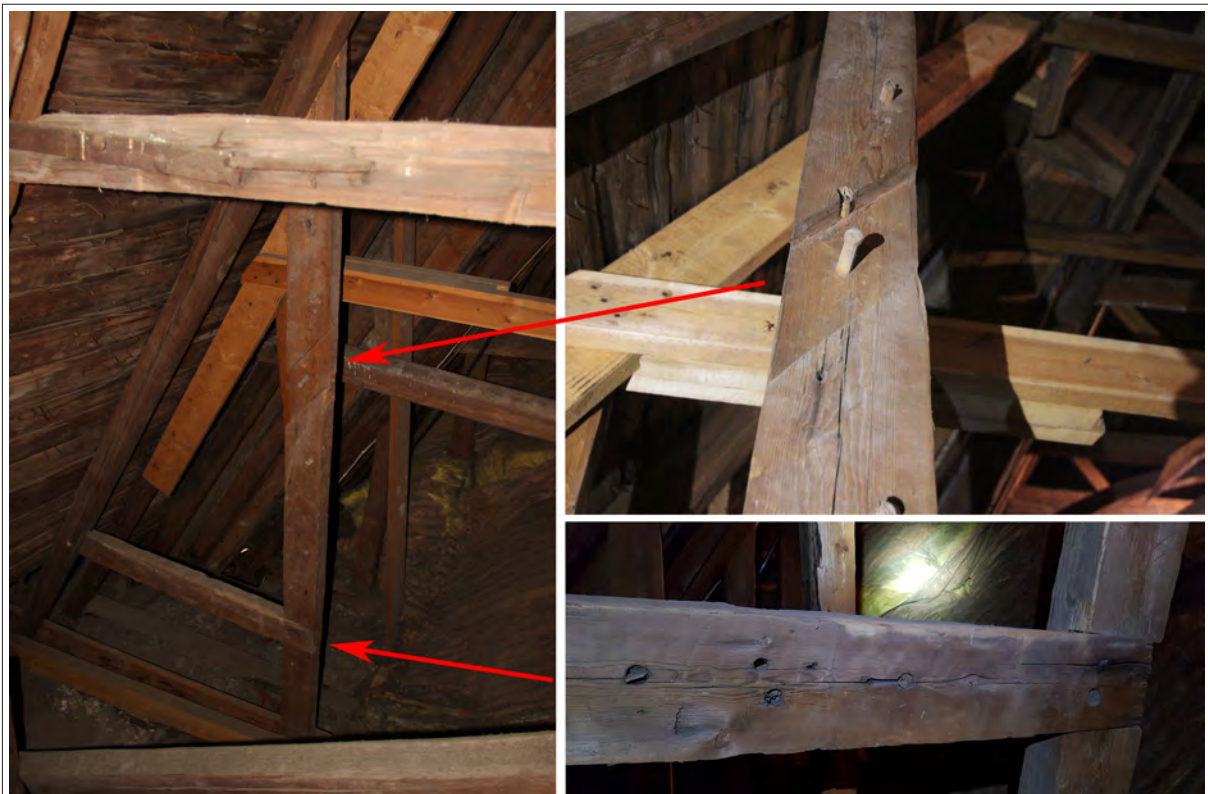
Figur 13. Delar av takstol nr 14, norra sidan, sedd från väster. Stickehjälken är kraftigt rötskadad och brädor har laskats på vardera sida, i de fragmentariska resterna syns dock flera dymlingshål. Bilderna till höger visar på spår efter inklädnad som varit infäst i andra delar. I en av dymlingarna sitter en kil.

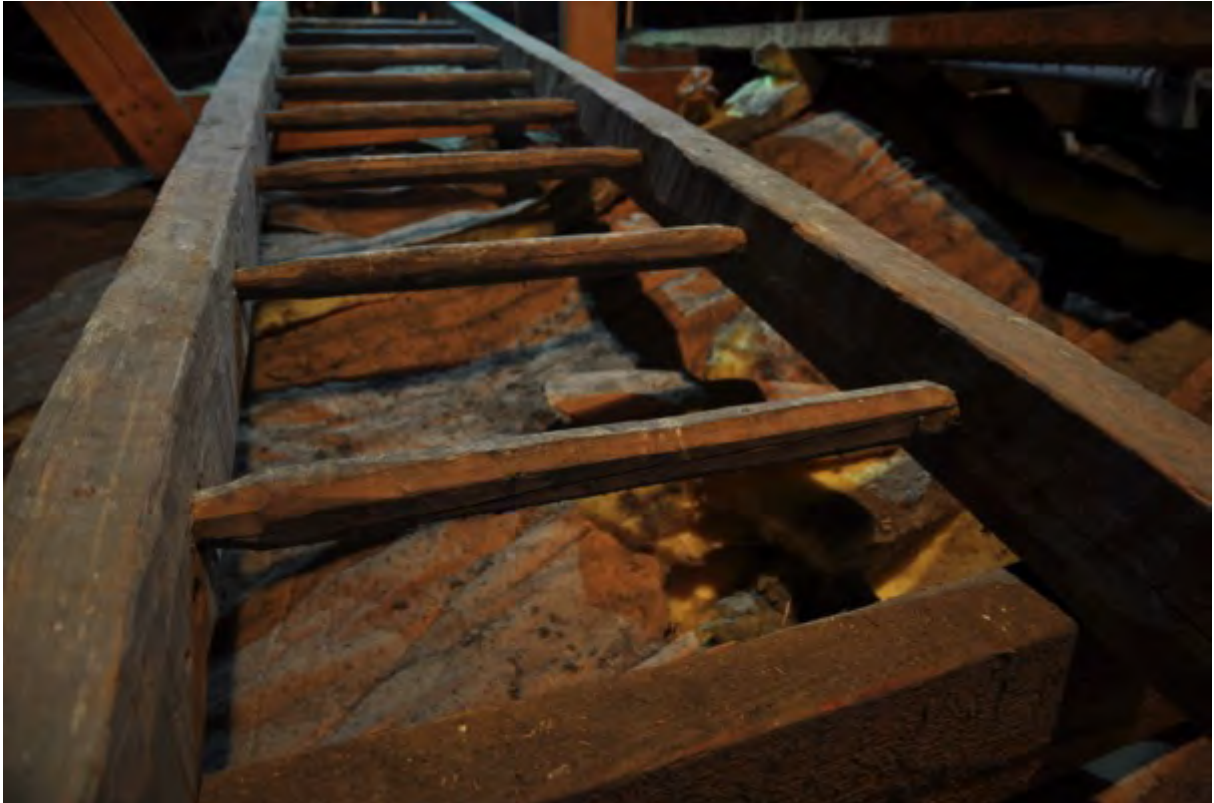
Vissa av stegpinnarna har ansetts för grova och huggits ned i dimension.

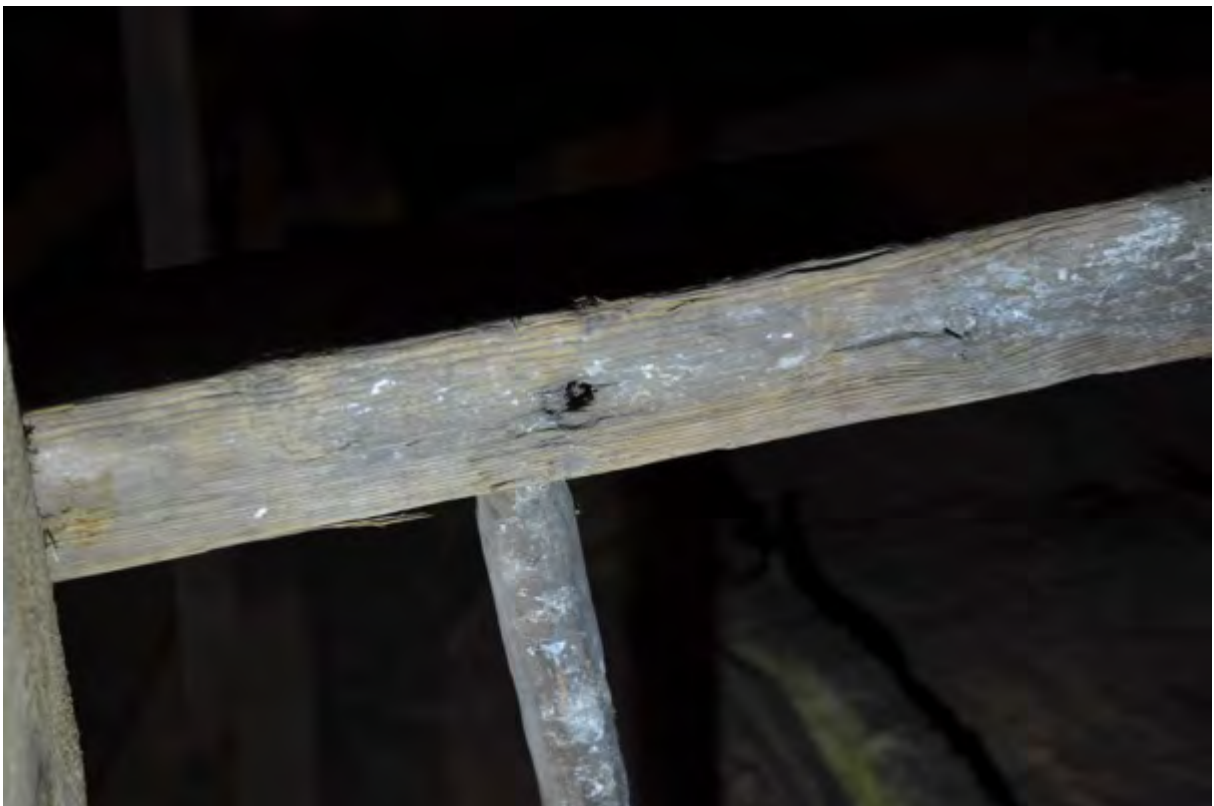
Spikhål med avtryck från spikskallen, kanske för att stegen varit fast monterad.

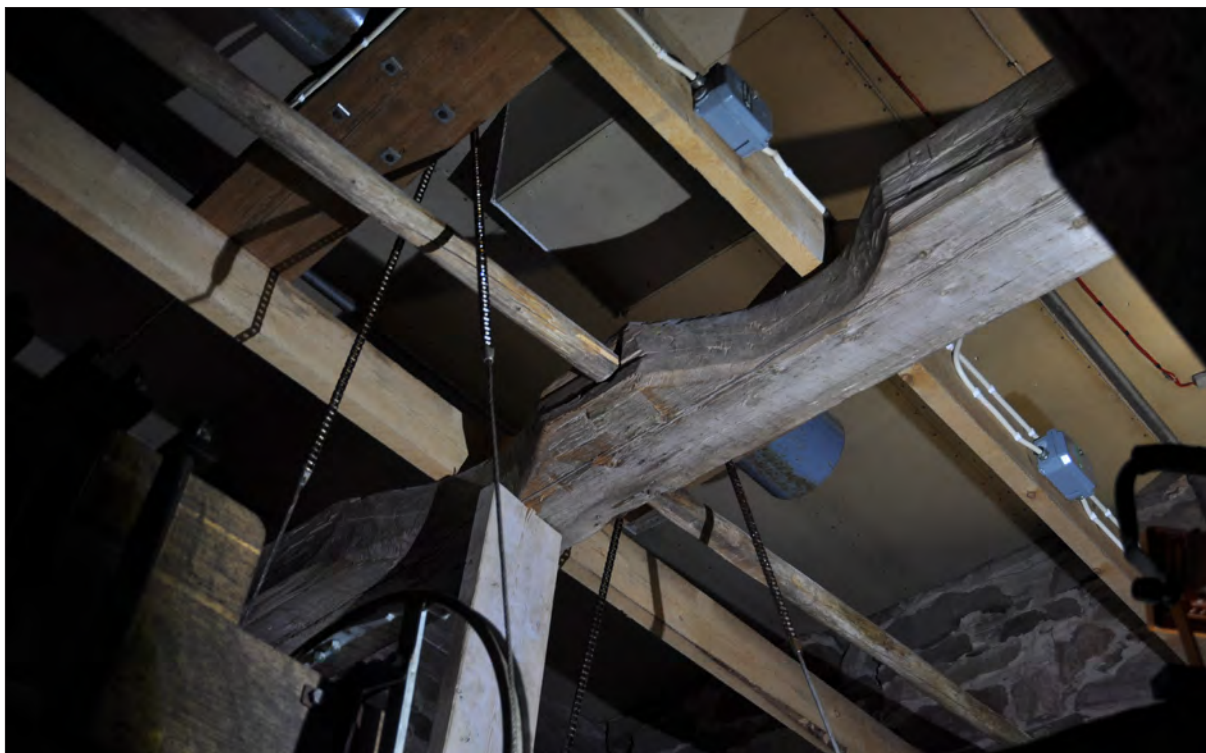
Figur 12. På en centralt monterad bjälke över klockorna finns två kraftiga urbuggningar. Dessa tolkas vara gjorda sekundärt och kanske för att bereda plats att stå vid bjälken för någon tidigare generations fotringning. Urgröpta spår, som tolkas som grepphandtag, finns också på denna stock. Timrets ena bredsida är sprättbuggen och motsatt bredsida bearbetad med skave tvärs över fibrerna. Det finns laxknutar på samma sida som den buggna sidan. Foto Daniel Eriksson.

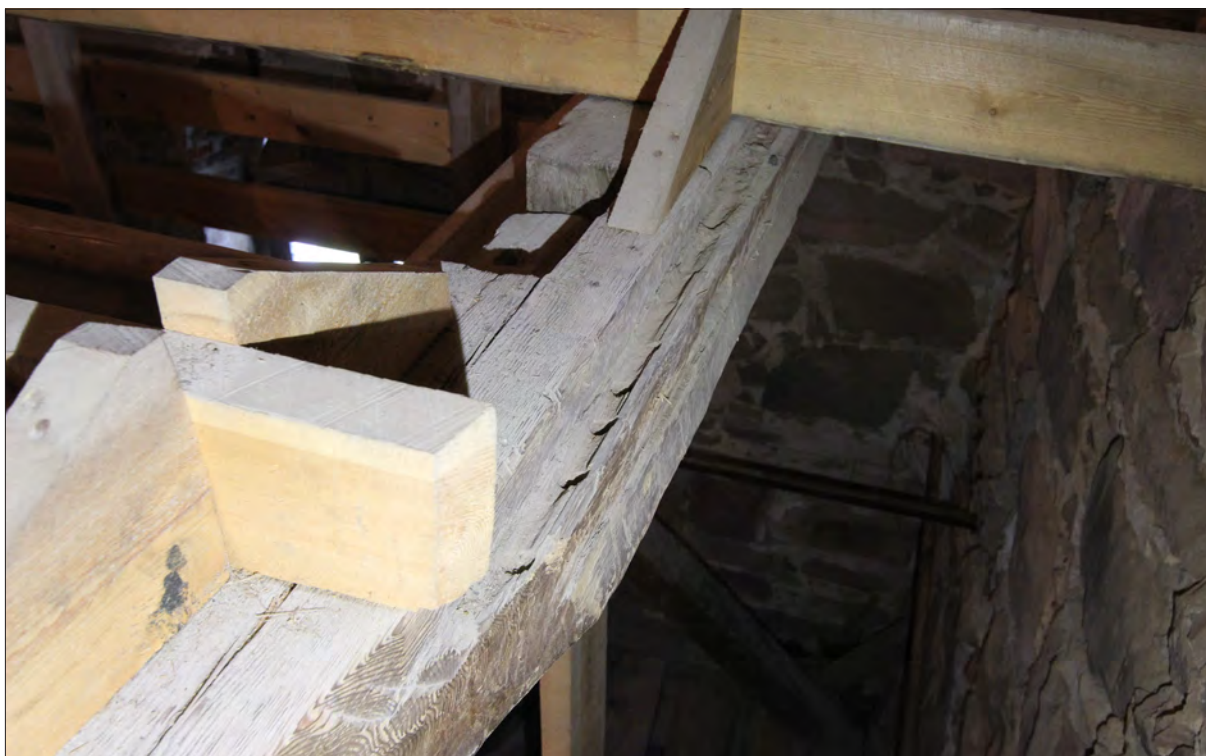
Figur 13. Över klockorna och närmast östra väggen finns ett väggstimmer upplagt i gluggar mellan norra och södra murverken. Delar har buggits bort för att ge plats åt en trappa. Timret är bilat på samtliga sidor. Det finns ett spår eller slags fals utmed ena bredsidan och på motsatt bredsida finns två laxknutar. Falsens funktion diskuterades och teorier kring om den gjorts för en takfotsbräda, anfang för tunnvalv eller fals för innertak framfördes. Verktygsspåren visar att spåret/falsen, med största sannolikhet, har gjorts med stocken på plats i väggen. Laxknutarna förefaller också ha gjorts i upptimrad vägg varför teorin om takfotsbrädan inte verkar trolig. Navare har använts för att borra genom fibrer och underlätta urbuggningen. Eventuellt har någon form av krokjärn använts för att karva ut formen.

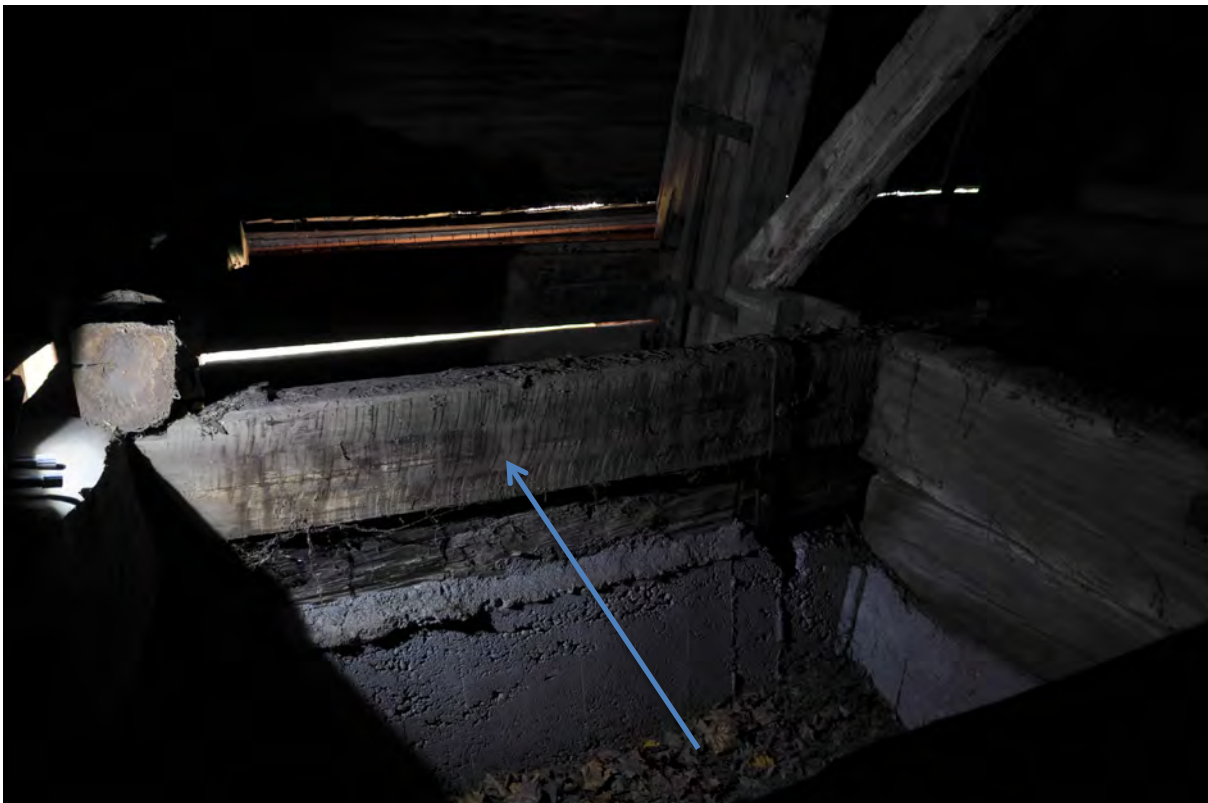
Bilden visar en av två medeltida bjälkar i klockstapelns syllkonstruktion. Dessa två bjälkar är i en betydligt kraftigare dimension än övrigt virke. De har troligen utgjort sylltimmer i en medeltida timmerkyrka. De har också en fasad kant, likt syllarna i Södra Råda gamla kyrka. (syns ej i bild) Dess placering bör göra att de ej är i riskzonen vid de reparationer som skall utföras.

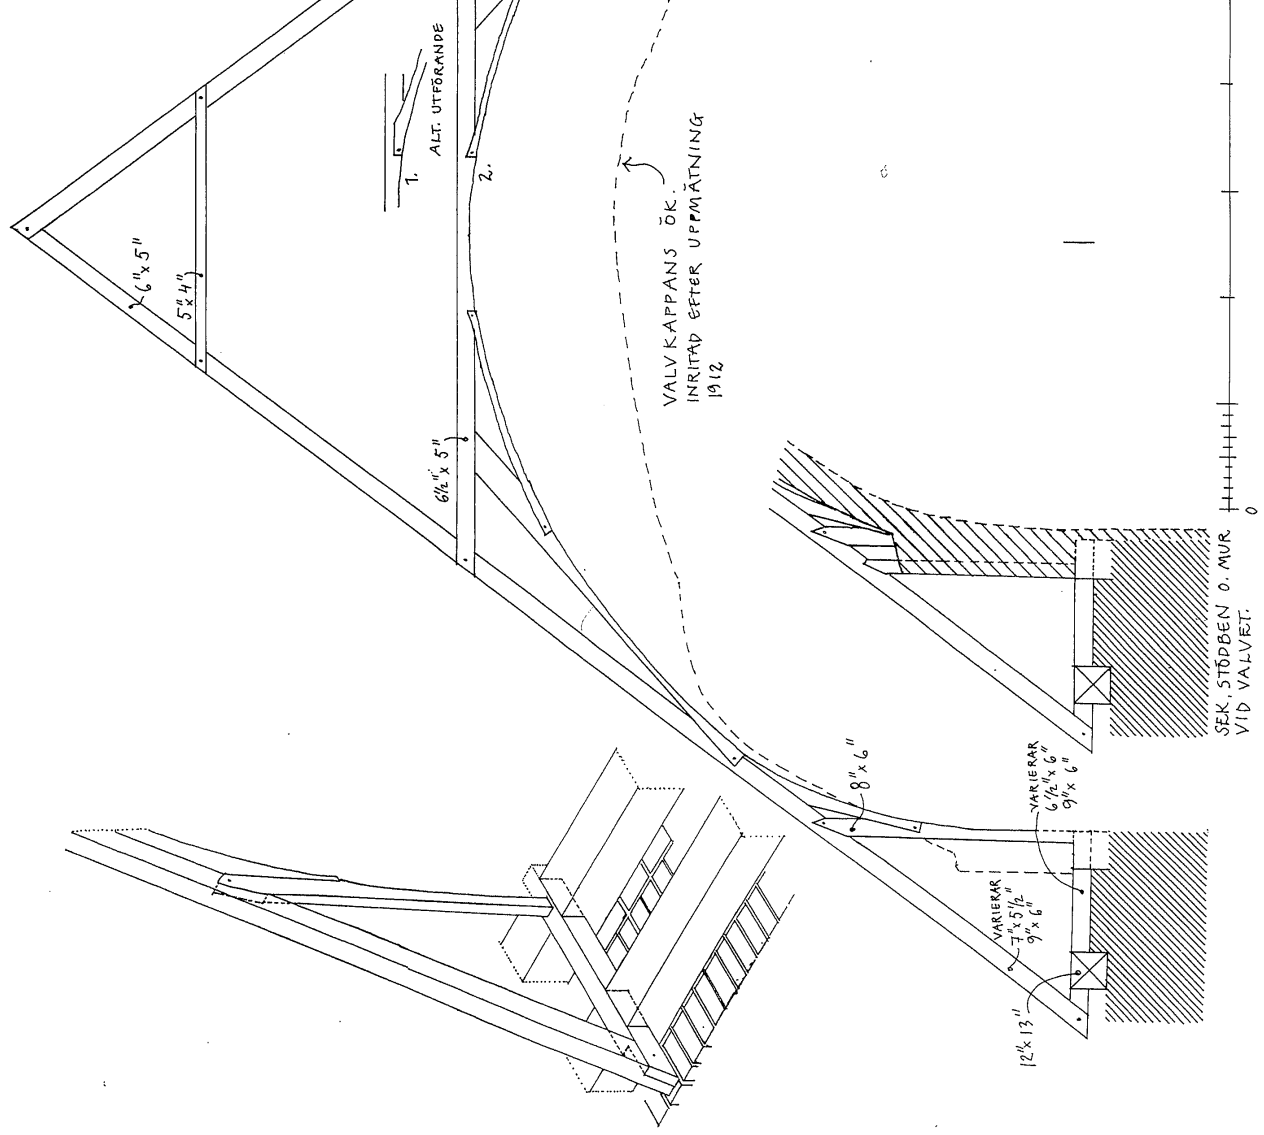
Takstolarna är hopsatta med stora smidda spik, krökta på baksidan.
 Takstolarna är förstärkta med sekundära kryss fästade med stora smidda spik.
