Möklinta kyrkas klockstapel

Reparation, slamfärgning och tjärning

Möklinta prästgård 5:1
Möklinta socken
Sala kommun
Västmanlands län

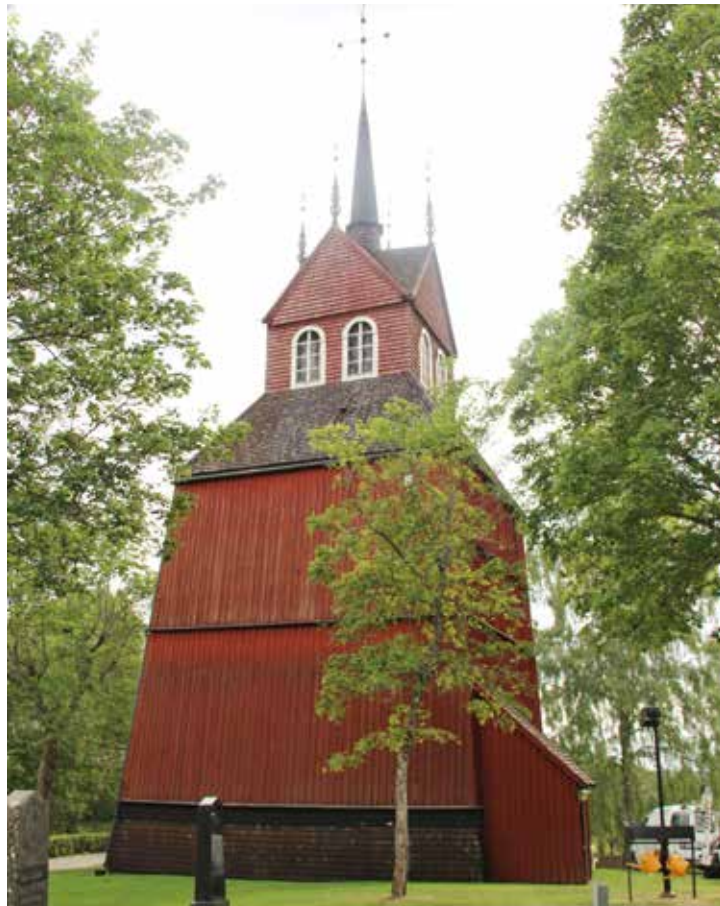
I klockstapelns panel fanns rötskador och torksprickor. Panelen var i behov av rödfärgning och omtjärning av den spånklädda sockeln (figur 2 och 5-7).

Figur 2. KM15093_003
Möklinta klockstapel sedd
från norr innan åtgärder.
Foto: Lisa Skanser.

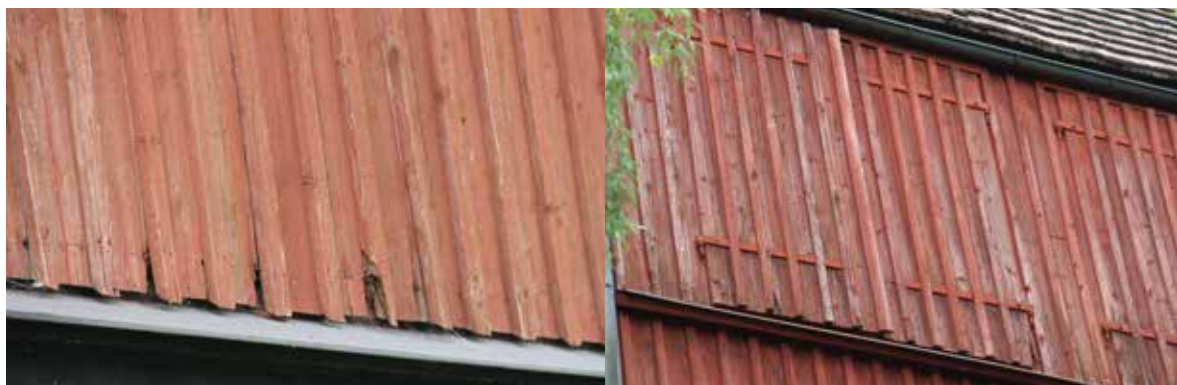
Figur 5 och 6 ovan. KM15093_009 och 011. Närbilder på skador i nederkant av panel i nedre panelfältet och på skador i ljudluckorna.

I klockstapelns övre panelklädda del och i ljudluckorna var skadorna mindre i omfattning och där sågades enstaka rötskadade panelbrädor av och skarvades, som varit tanken från början, dålig läkt böts ut i sin helhet (figur 10 och 11).

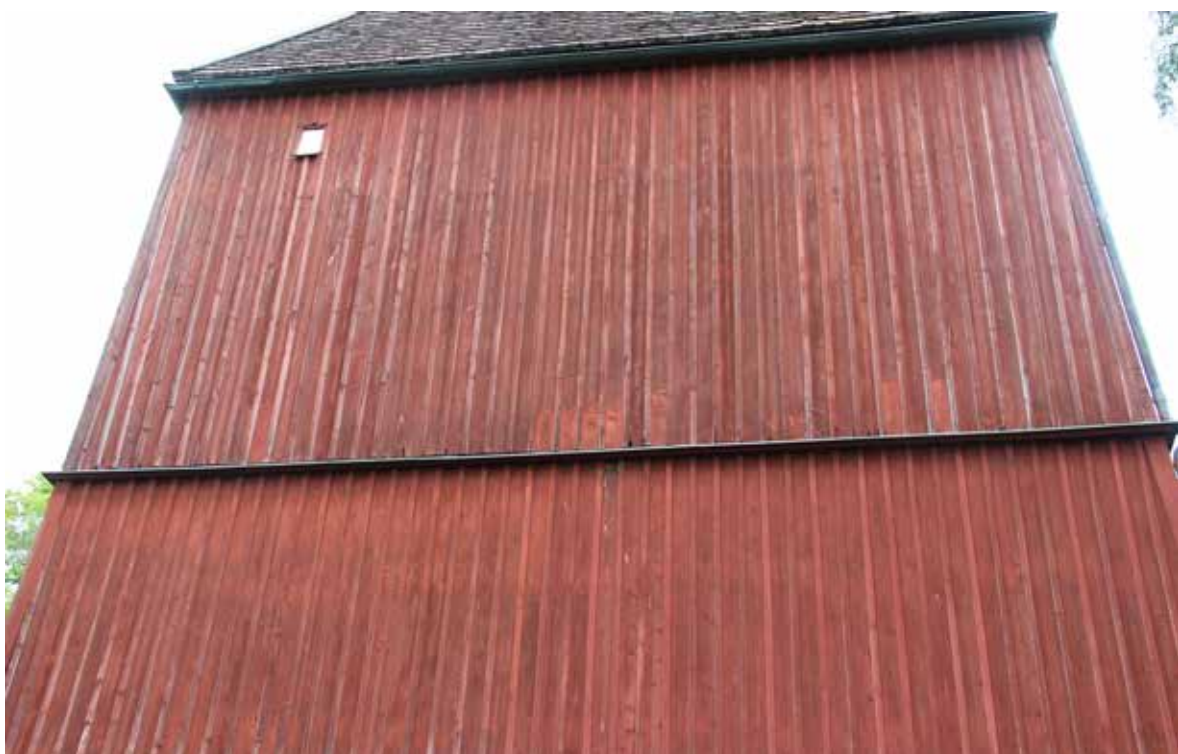
Figur 7 nedan. KM15093_006. Del av norra fasaden innan åtgärder. Foton: Lisa Skanser.

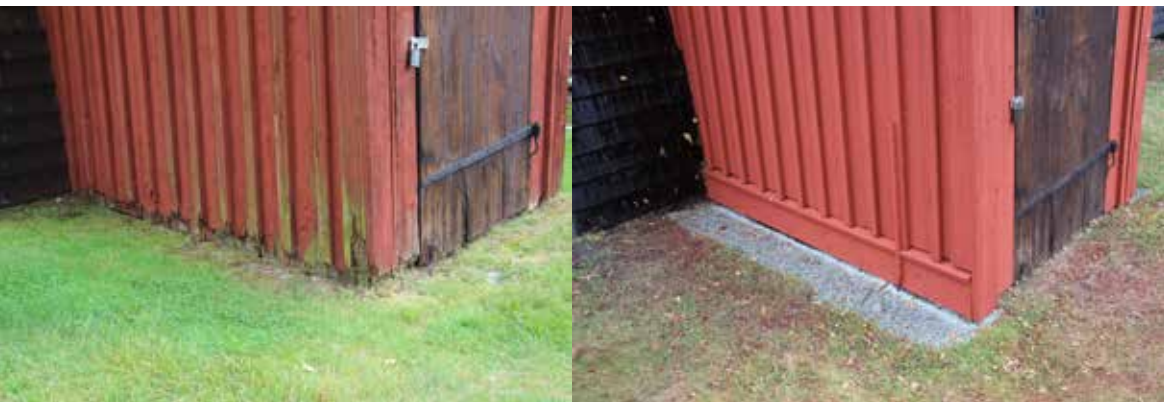
Runt den lilla entréutbyggnaden för invändiga trappan upp i klocktornet var marknivån för hög vilket lett till skador i nederkant av panelen (figur 8). Beslut togs om att kapa bort nedre delen av panelen, så lågt som möjligt, i förhållande till skadorna. En avvattningsbräda, knappt utskjutande utanför läkten ovan, och en liggande panelbräda monterades längst ned istället (figur 9). Marken grävdes ur ca 30 x 30 cm djupt och brett på bägge sidor och fylldes med fint grus. Skadad panel på bägge sidor om dörren ersattes med långa panelbrädor som nedtagits från övre panelfältet på klockstapelns. Efter att rötskador sågats bort från dessa kapades de i rätt längder och monterades.

Figur 8 och 9, KM15093_001 och KM15093_026. Det av entréutbyggnaden före och efter åtgärd. Foton: Lisa Skanser.

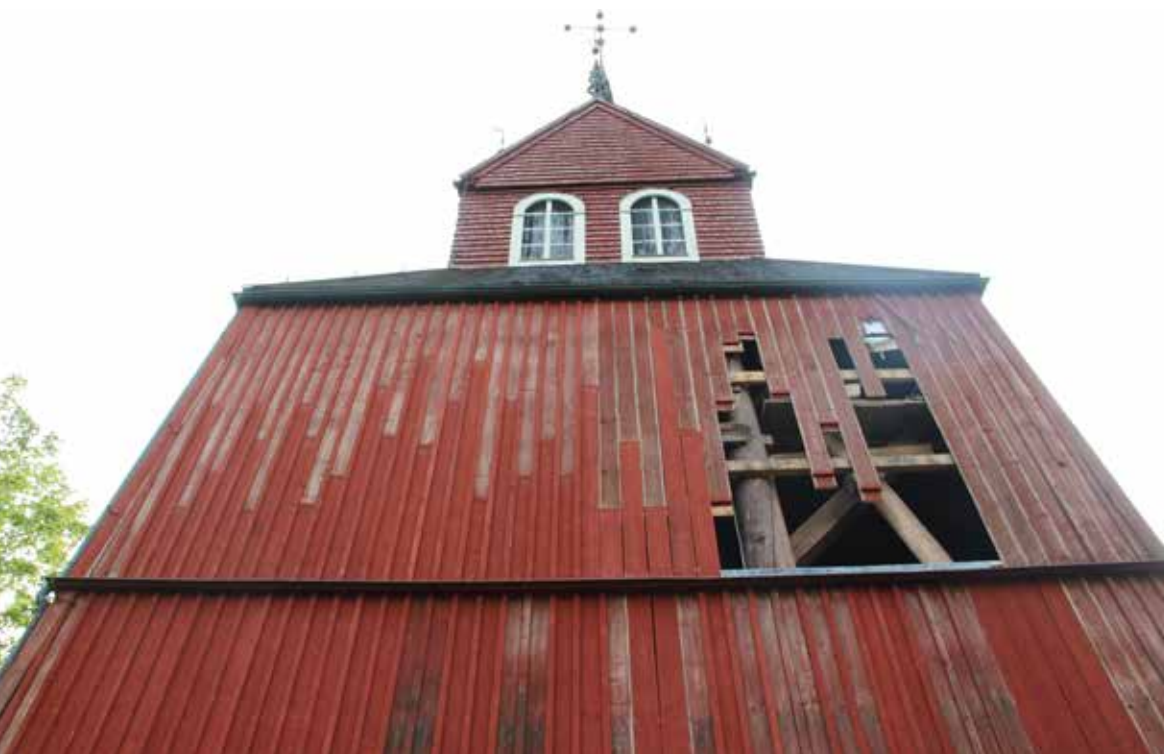
Figur 10. KM15093_022. Del av norra fasaden under arbetet med utbyten och skarvning av panelbrädor. Utbytta delar är grundstrukena med slamfärg. Foto: Lisa Skanser.

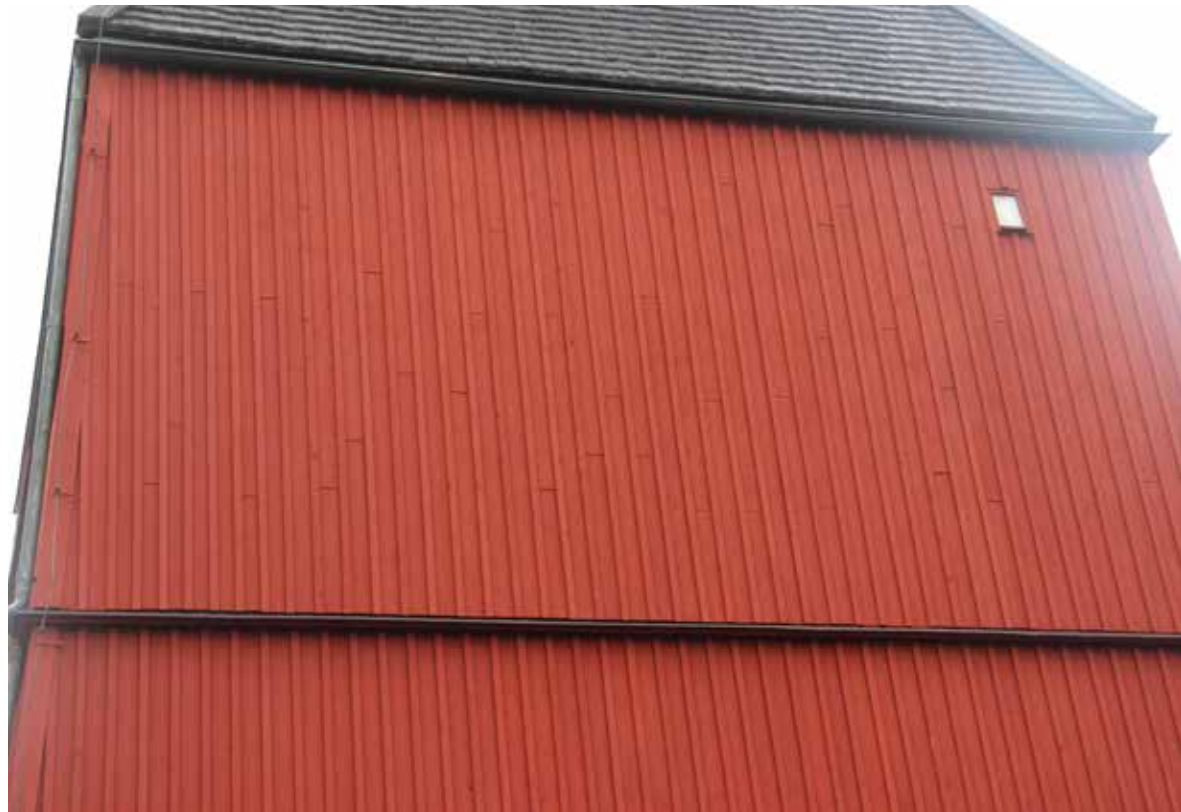
*Figur 11. KM15093_032. Del av norra fasaden efter reparation av panel och slutstrykning med slamfärg.
Foto: Lisa Skanser.*

Åtgärderna är väl utförda och de följer Länsstyrelsens beslut. En avsevärd större mängd rötskadade panelbrädor än vad som först var tänkt behövde bytas. Därför ändrades tänkt arbetsmetod genom att hela panellängder byttes ut i större utsträckning istället för att sågas av och skarvas. Vid slutbesiktningen upptäcktes att de tjärstrukna spånen i sockeln mot söder inte var mättade med tjära, troligen på grund av att de där var mer uttorkade innan entreprenaden. Beslut togs att det partiet ska tjärstrykas ytterligare en gång. På grund av årstiden skjuts arbetet till våren 2016, och skall vara utfört senast 2016-06-01. Vi det tillfället passar man även på att stryka dörren med en omgång tjära.
