Möklinta kyrka

Friläggning av sockel

Antikvarisk rapport

Möklinta prästgård 5:1
Möklinta socken
Västmanland

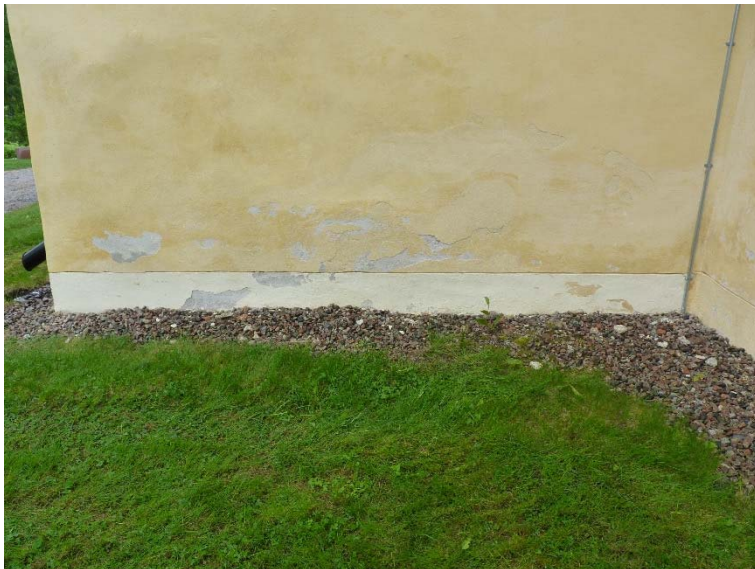
*Figur 8.
Mariakapellets
västra fasad innan
restaurering. Foto:
Tobias Mårud.*

*Figur 9. Här har
arbetet med
friläggningen av
sockeln inletts.
Observera den med
tegel igenmurade
dörröppningen i
högra delen av
sockeln. (Visar
Mariakapellets
västra fasad.) Foto:
Tobias Mårud.*

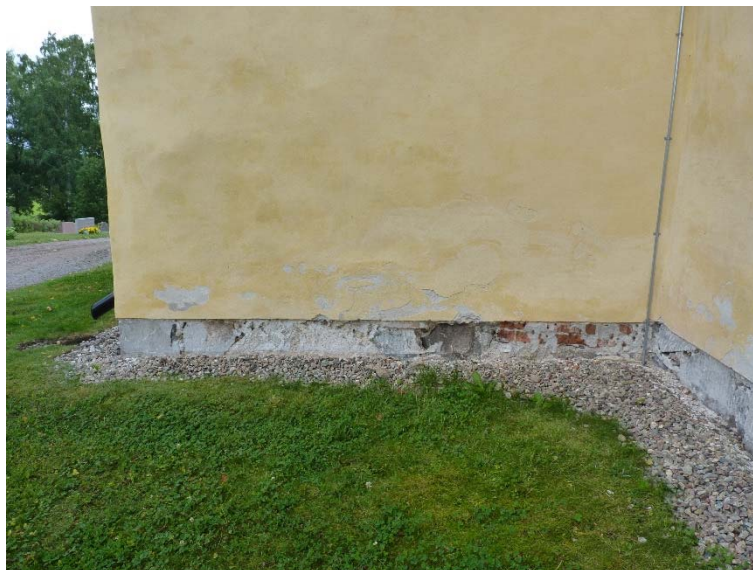
Figur 10. Sockeln under arbetet med fogning. Tegelmuren i den tidigare dörröppningen har putsats över. (Visar Mariakapellets västra fasad.) Foto: Tobias Mårud.

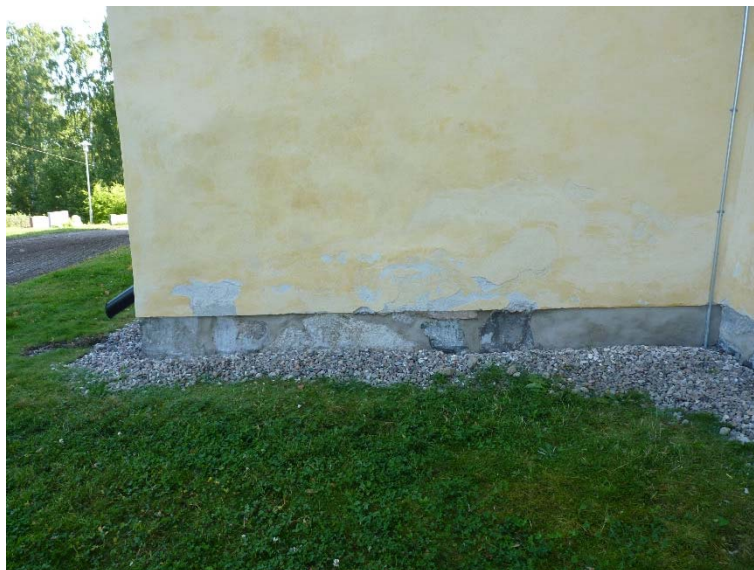
Figur 12. Muren söder om entrén i västra gaveln innan restaurering. Kraftigt flammig av fuktrosor. Foto: Tobias Mårud.

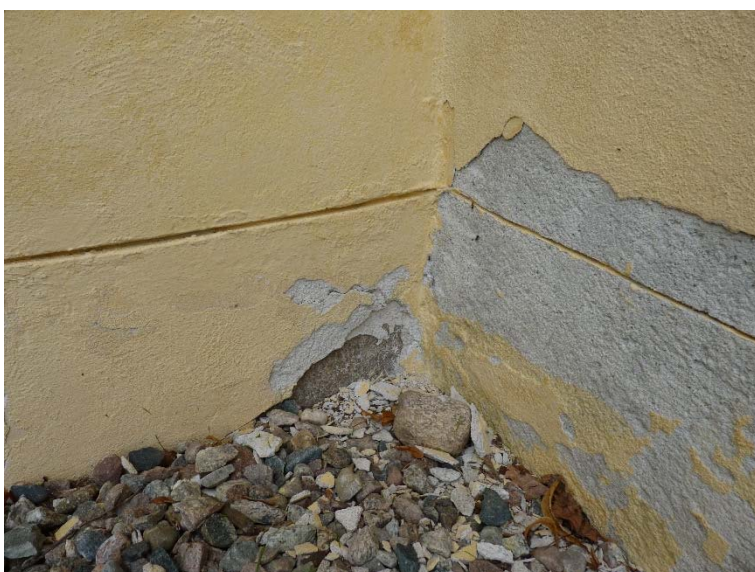
Figur 16. Skada på norra fasaden som visar exempel på underliggande överbearbetad puts.
Foto: Tobias Mårud.

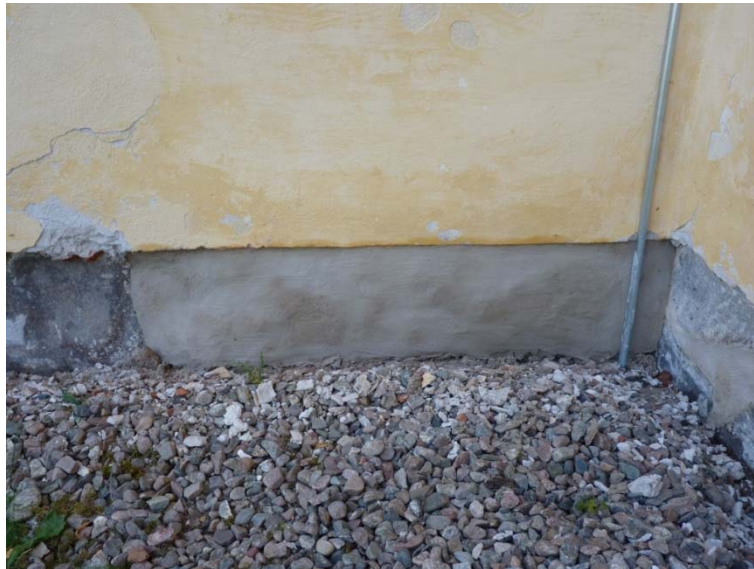
Figur 21. Hörnet på norra delen av sockeln på västra gaveln har möjligen skadats och murats upp med mindre stenar än ursprungligen. Foto: Tobias Mårud.

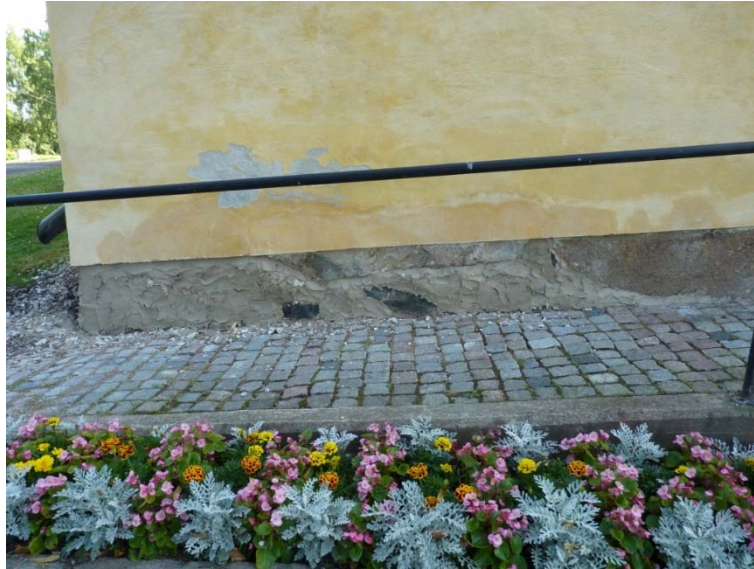
Figur 22. Norra delen av sockeln på västra gaveln krävde omfattande putsning. Foto: Tobias Mårud.

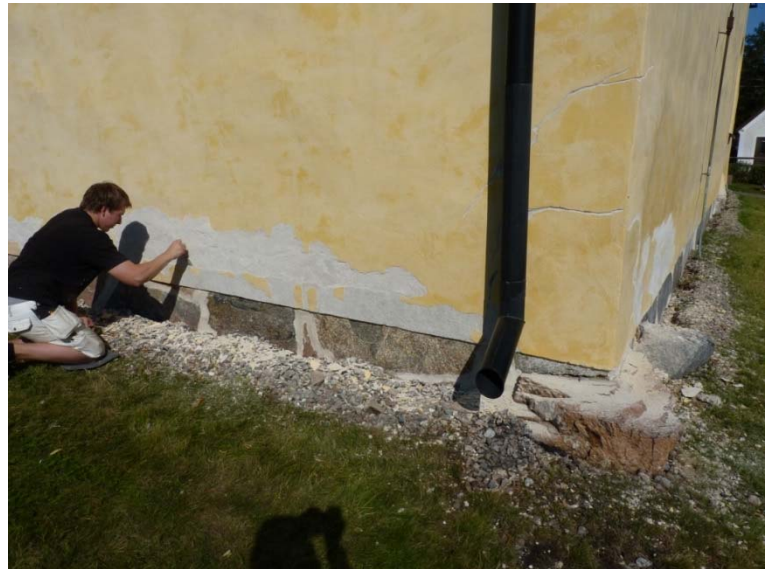
Figur 23. Sydöstra hörnet under börnet under pågående renovering av fasadputs. Observera ritsningen av sprickor synliga höger om stupröret.
Foto: Tobias Mårud.
