Möklinta kyrka och Sala sockenkyrka

Tjärning och åtgärdande av spåntak

Antikvarisk rapport

Möklinta prästgård 5:1, Sala klockaregård 1:2
Möklinta socken och Sala landsförsamling
Sala kommun
Västmanland

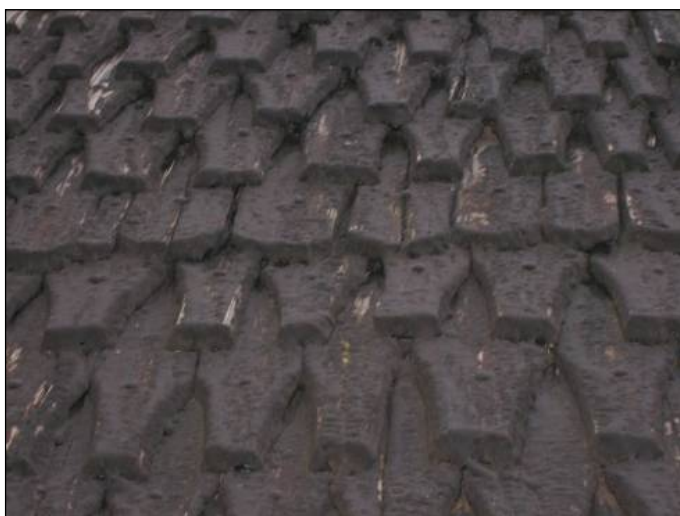
Taket tjärades senaste gången 2004 med trätjära. Från äldre omtjärningar finns också spår av stenkoltjära vilket generellt sett kan leda till problem med rötskador.

Figur 3. Näbbspån på Sala sockenkyrkas vapenhus västra takfall med spår av tidigare använd stenkoltjära. Foto: Helén Sjökvist.

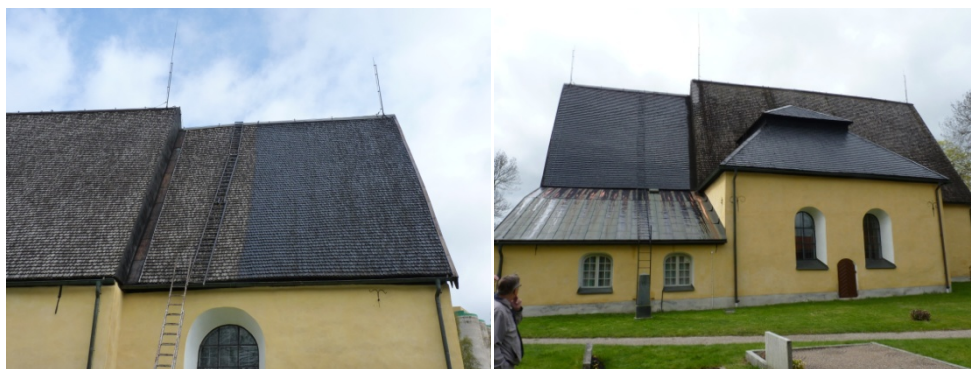
Figur 5. Pågående tjärstrykning på korets södra takfall. Foto: Helén Sjökvist.

Figur 6. Pågående tjärstrykning på norra takfallet. Tyvärr har tjära runnit ut även på det plåttäckta sakristietaket. Foto: Helén Sjökvist.

På Sala sockenkyrka byttes omkring 30–40 spån på långhusets norra takfall. Nya spån till kyrkan fanns i ett av kyrkans förråd. För omtjärningen användes dalbränd trätjära KBT från FC-Sweden. Tjären värmdes till 70 grader. Spånen på kyrkan var torra och urlakade. Nockbrädan på vapenhusets västra sida börjar bli dålig och behöver troligen bytas vid nästa tjärning. Också spånet på sockenkyrkans norra del kan behöva bytas om cirka 10 år.

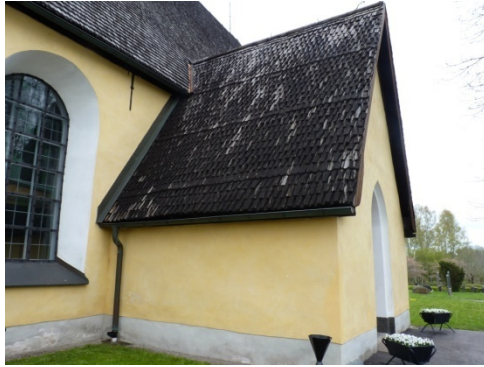
Figur 7. Vapenhusets västra takfall före tjärning. Foto: Helén Sjökvist.

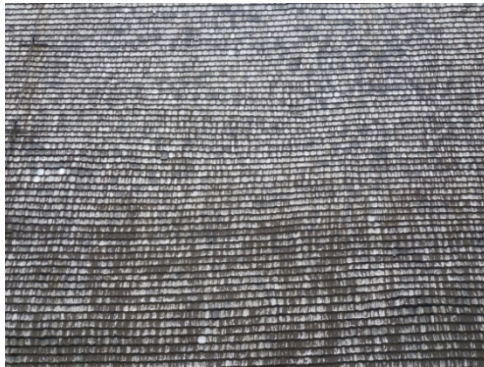
Figur 9. Långhusets norra takfall före tjärning. Foto: Helén Sjökvist.

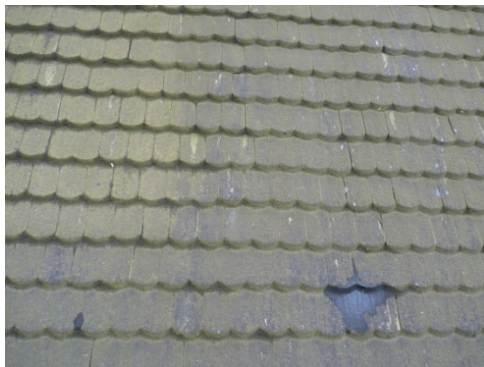
Figur 11. Klockstapelns norra sida med tjocka lager äldre tjära och omfattande algangrepp. Foto: Helén Sjökvist.

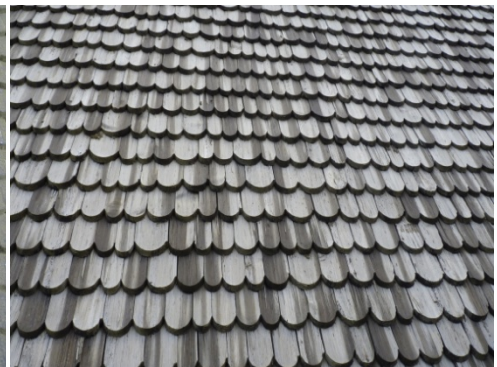
Klockstapeln är täckt med sågat spån med mycket kvistar i spånet vilket tyder på dålig kvalitet. 8–10 spån har bytts ut i samband med årets arbete, men flera är på väg att bli dåliga, särskilt på övre takfallet. Troligen kommer en omläggning behöva genomföras om cirka 10 år, eller i samband med nästa omtjärning. Inga större rötangrepp förekommer ännu, men spånen är ofta spruckna och porösa. Nya spån har spikats med rostfri spik. Äldre spån är spikade med galvad spik. Det finns ingen papp under befintlig spåntäckning utan enbart panel. På norra sidan fanns omfattande algangrepp vilka borstades bort före tjärning. Lockpanelen är också dålig vid ljudluckorna på södra sidan liksom vid trappan till klockstapeln, men detta åtgärdades ej.

Figur 12. Klockstapelns västra sida med nyare, sågade spån. Foto: Helén Sjökvist.

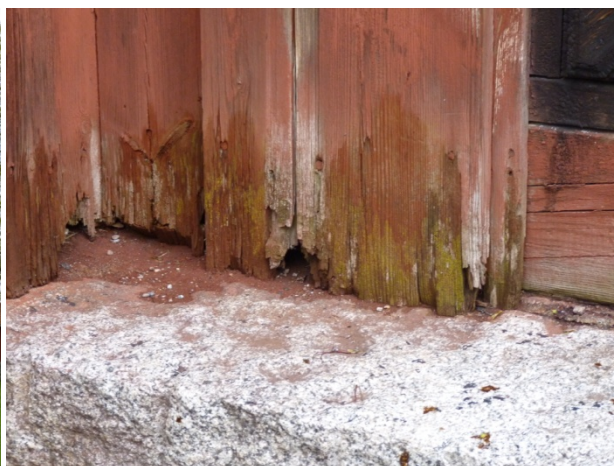
Figur 14. Röttskador vid trappa till klockstapelns. Foto: Helén Sjökvist.

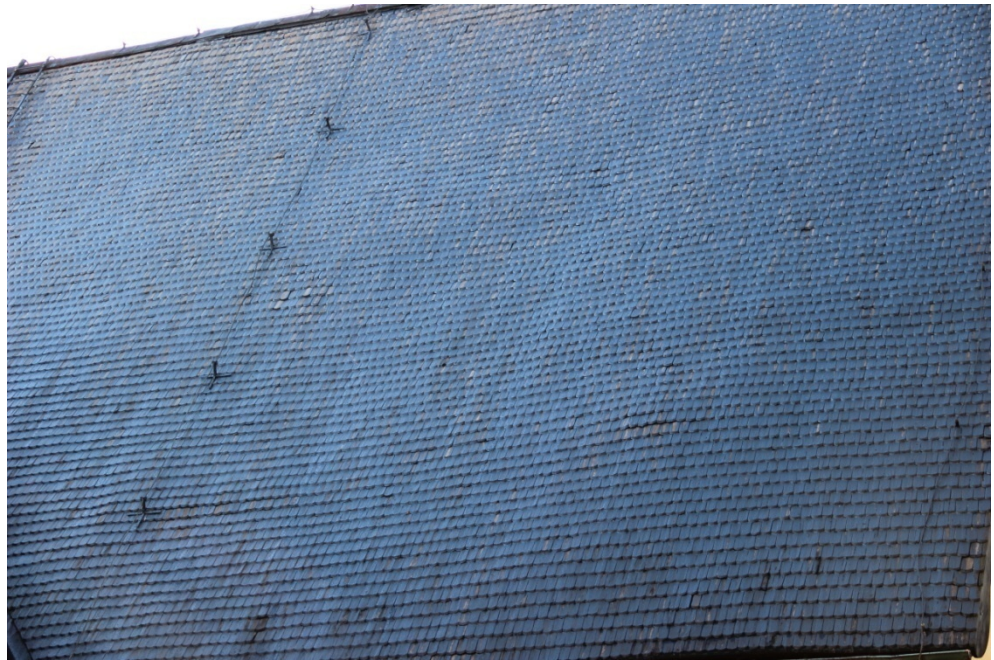
Figur 21. Långhusets norra takfall efter tjärning. Man anar att vissa spån börjar bli lite dåliga.
Foto: Helén Sjökvist.

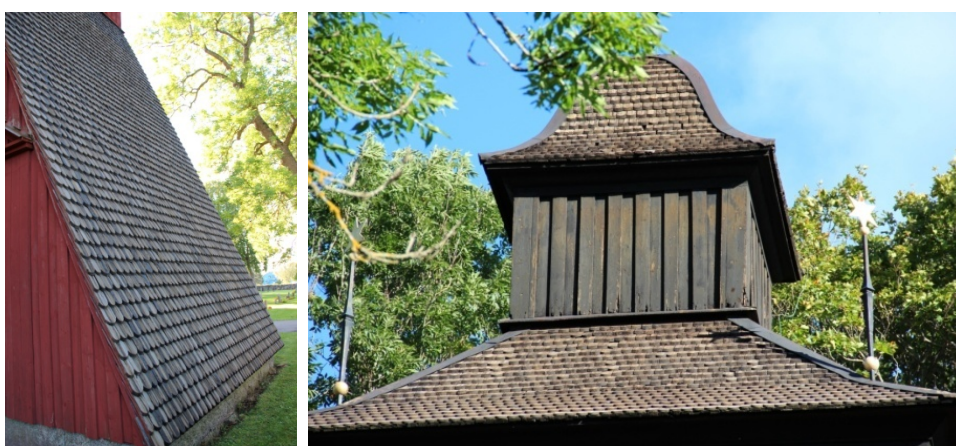
Figur 29. Klockstapelns huv sedd från söder efter åtgärder. Man anar små rötskador i panelen samt småskador i spåntäckningen. Foto: Helén Sjökvist.

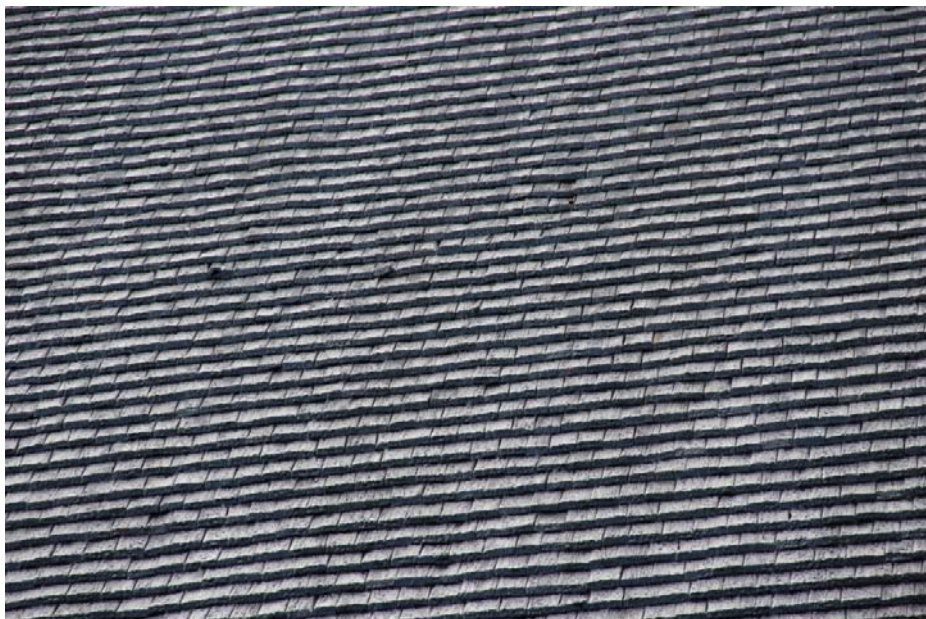
Figur 34. På norra takfallet anas några spån som kan komma att behövas bytas.

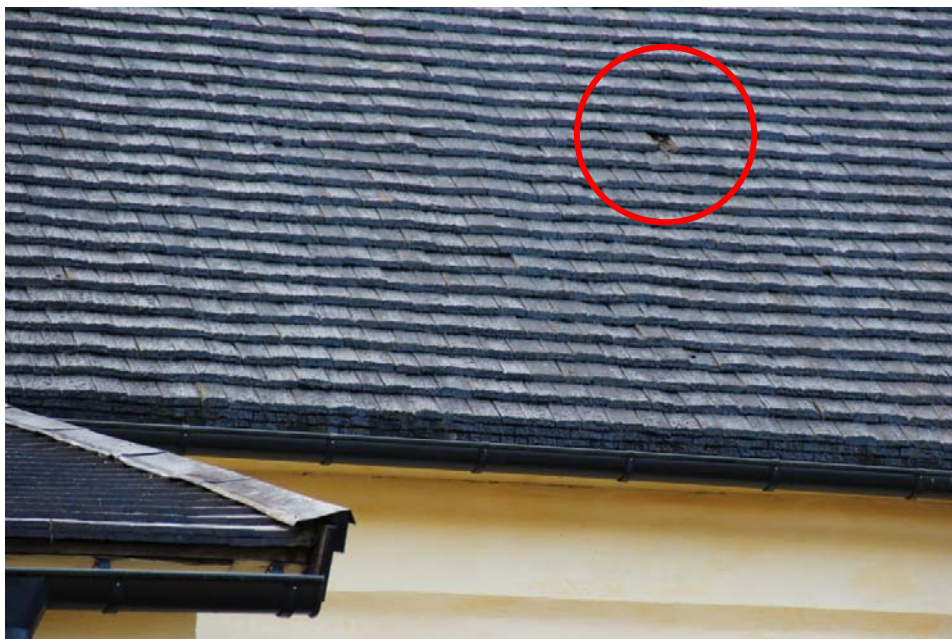
För tjärningen användes dalbränd trätjära KBT från FC-Sweden. Tjären värmdes till 70 grader. Befintliga spån på kyrkan var i relativt gott skick med undantag av att ett spån fattades på norra takfallet, men eftersom inga utbytesspån fanns på plats konstaterade entreprenören att överlappningen ändå skulle vara tillräcklig. Vid nästa omtjärning bör man ombesörja att utbytesspån finns tillgängliga i god tid. Klockstapelns spånklädda delar är tjärade. Spånen är generellt sett i ett gott skick även på klockstapel.

Figur 35. Saknat spån på norra takfallet inringat. I bildens nedre vänstra kant syns sakristians tak. Foto: Helén Sjökvist.

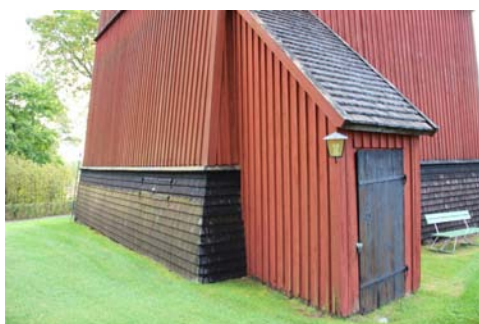
Figur 38. Den tjärade "kjolen" på klockstapelns har inte omfattats av årets arbeten utan kvarstår till en rödfärgning av fasaden inom några år. Foto: Helén Sjökvist.
