El potencial de peligro inminente para la vida humana y el medio ambiente de la mina de cobre a cielo abierto Mirador en el sureste de Ecuador

Presentado a la Comisión Interamericana de Derechos Humanos

E-Tech International

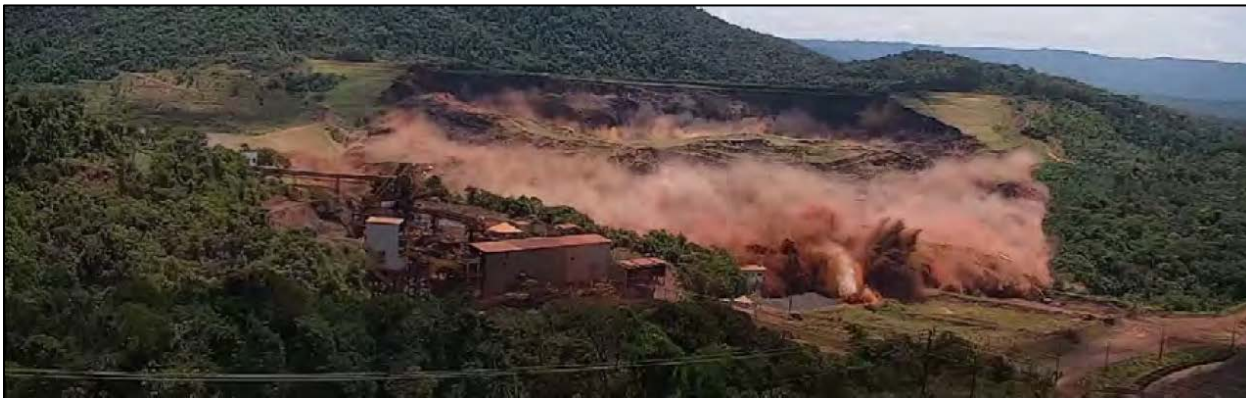
La falla de la relavera en la mina Córrego do Feijão, Brumadinho, Brasil, el 25 de enero de 2019 (Figura 4), ocurrió durante el mediodía cuando los empleados trabajaban activamente en la mina (Robertson et al., 2019). La presa colapsó casi instantáneamente. No hubo advertencias de los instrumentos que monitoreaban la presa, a pesar de que la presa estaba bien instrumentada. No había señales visuales de que la presa estuviera a punto de colapsar. Sin embargo, se sabía que el sistema de drenaje de la presa no funcionaba correctamente y los empleados que trabajaban en la presa intentaban evaluar y solucionar estos problemas. Según Robertson et al. (2019), la causa

Figura 4. Falla de Brumadinho, Brazil, 18 segundos después del inicio

inmediata de la falla fue la licuefacción estática, que fue provocada por fuertes lluvias. Los aspectos comunes entre los sitios de Mirador y Brumadinho son (1) terraplenes empinados (2) construcción con el método “aguas arriba” y (3) exceso de agua detrás de la represa.

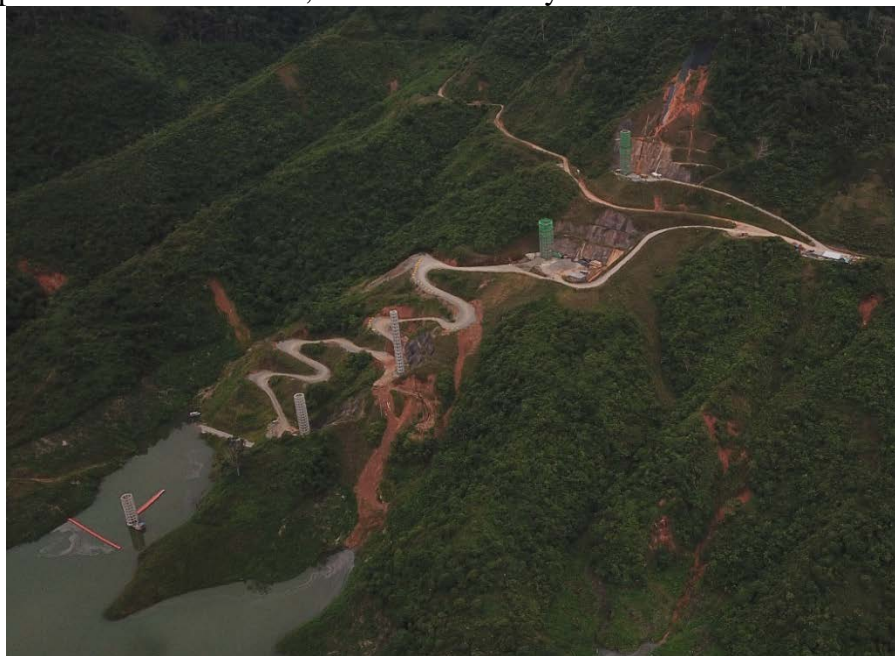
Las torres en construcción en la foto (Figura 7) son las estructuras que drenarán el agua de la parte superior del estanque de relaves y la devolverán para ser utilizada en el molino. En otras palabras, la parte superior de la relavera estará ligeramente por debajo de la altura de la parte superior de las torres de decantación. A

Figura 7. Torres de decantación en construcción. La torre en la parte inferior izquierda parece estar operativa. Las torres más altas en la ladera son para uso futuro. Finales de mayo de 2022. Fuente: proveedor local

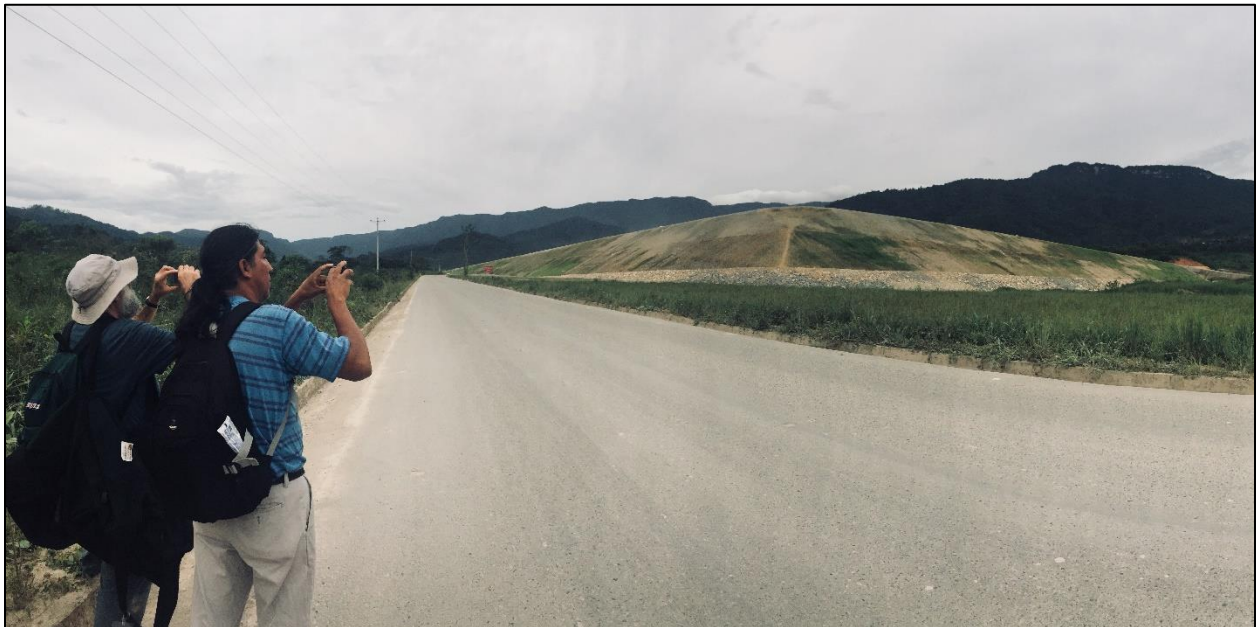
Figura 1. El autor (a la izquierda) y Luis Sanchez Zhiminaycela (activista en Comunidad Amazónica de Acción Social Cordillera del Cóndor Mirador) estudian el dique inicial de la presa de relaves Quimi en la mina Mirador. Foto tomada por Evelynne Blondeel el 6 de noviembre de 2018

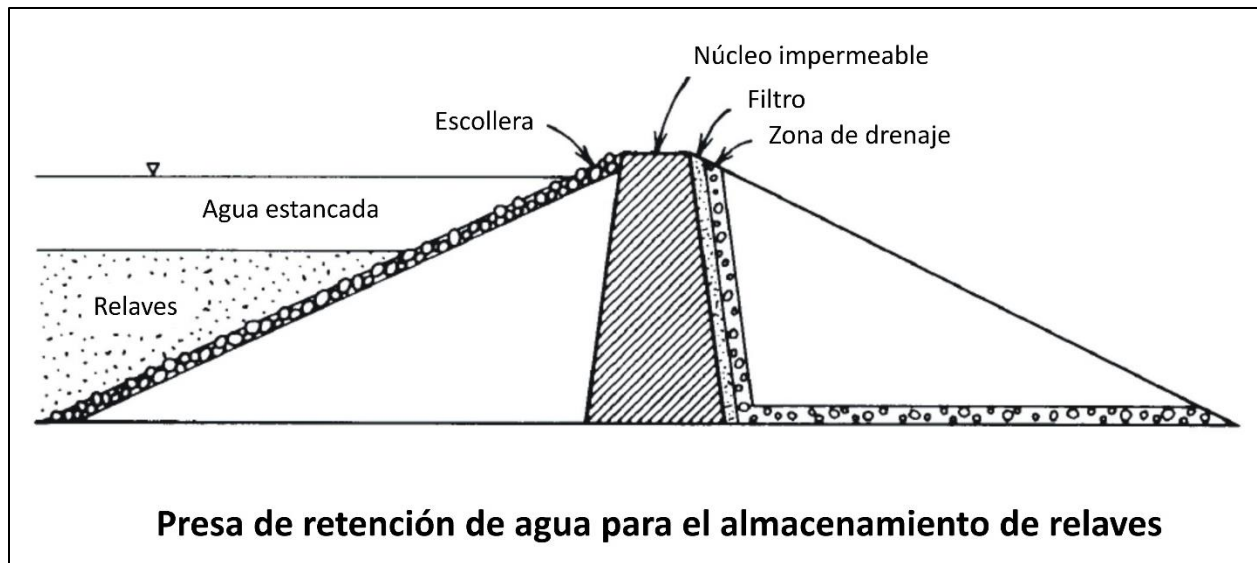
Figura 3. Las presas de relaves y las presas de tierra para la retención del agua son estructuras de ingeniería civil fundamentalmente diferentes. Vick (1990) mostró cómo una presa de relaves podría construirse de la misma manera que una presa de retención de agua y que sería tan segura como una presa de retención de agua típica. El diseño incluye un núcleo impermeable y una zona de drenaje para abatir el nivel freático en el frente de la presa y un filtro para evitar la erosión interna (transporte de partículas sólidas fuera de la presa por infiltración). Sin embargo, el diseño no sería económicamente factible para una presa de relaves. Figura modificada de Vick (1990).

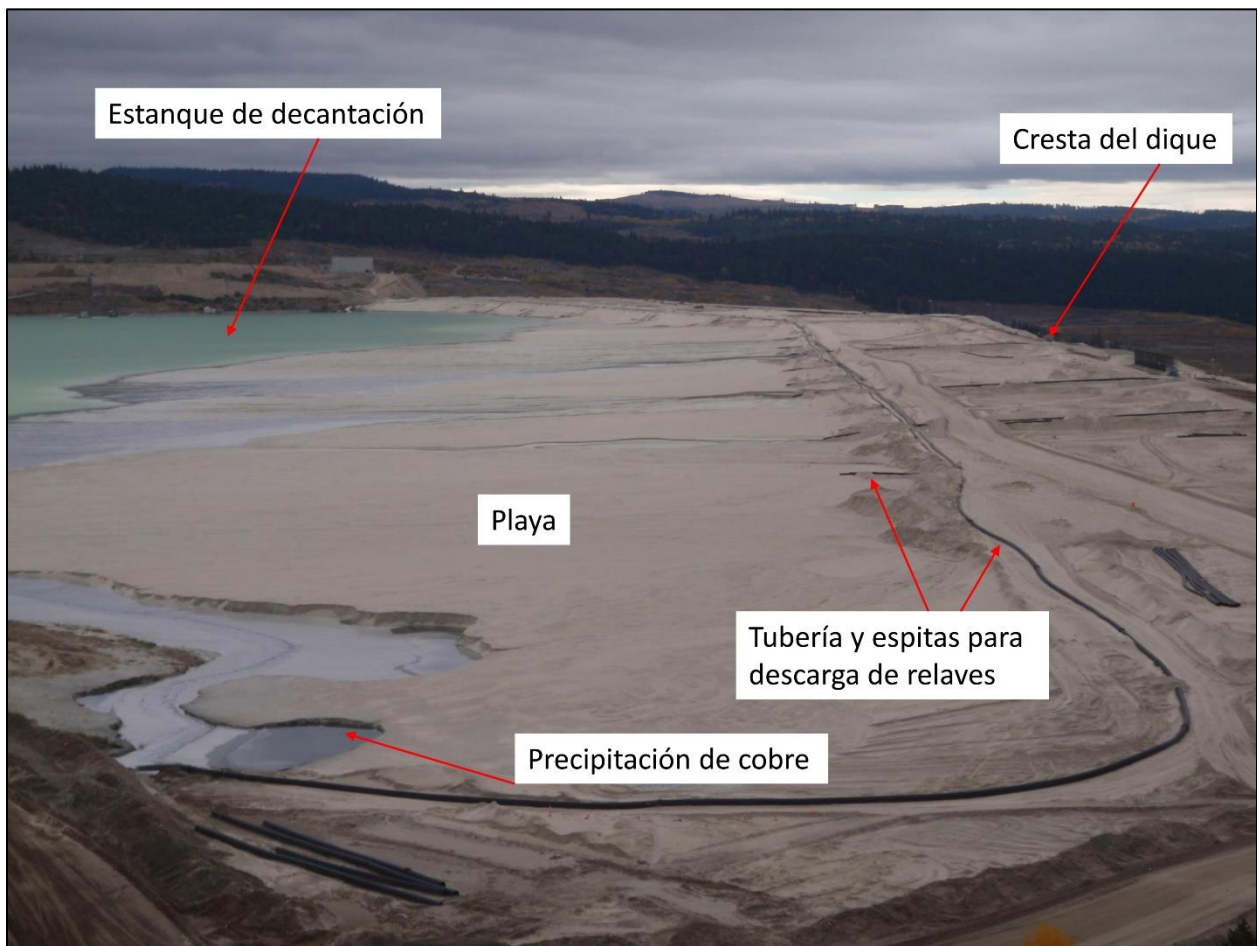
Figura 4. En la instalación de almacenamiento de relaves de la mina de cobre Highland Valley en Columbia Británica, los relaves húmedos se descargan en la dirección aguas arriba desde una tubería y espigas a lo largo de la cresta de la presa. Las partículas más grandes (arenas) se depositan cerca de la presa para formar una playa. Las partículas más pequeñas (limos) se transportan más lejos de la presa para formar un estanque de decantación. La precipitación de cobre en el estanque indica la extracción incompleta de cobre de la mena. La playa estrecha (especialmente en el lado opuesto, donde la playa es casi inexistente) hace que la presa sea susceptible de fallar por inundación. Foto tomada por el autor el 27 de septiembre de 2018.

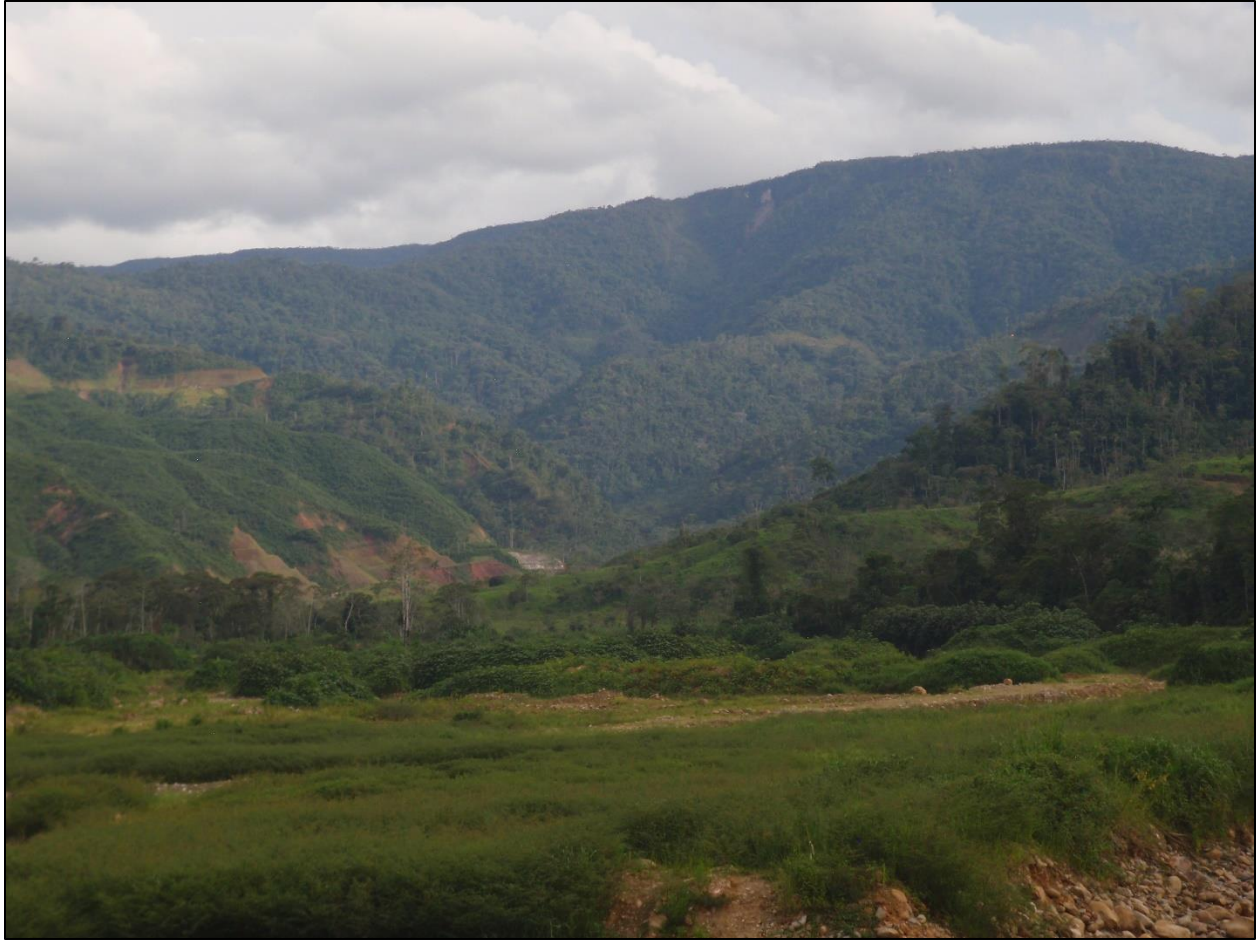
Figura 12. El costo de construcción sería más barato para relavera Tundayme porque es posible aprovechar las laderas empinadas del valle de Tundayme (que se muestra arriba) para el confinamiento de los relaves (Cardno, 2014a). Sin embargo, la pendiente escarpada del valle (alrededor del 13%) en la dirección hacia el río Quimi (ver Fig. 11) aumenta el riesgo de falla debido al aumento de la fuerza gravitacional que actuaría en la presa. Además, las laderas empinadas suponen un riesgo de deslizamientos de tierra sobre el estanque de relaves, lo que podría provocar la falla de la presa por inundación. Foto tomada por el autor el 6 de noviembre de 2018.

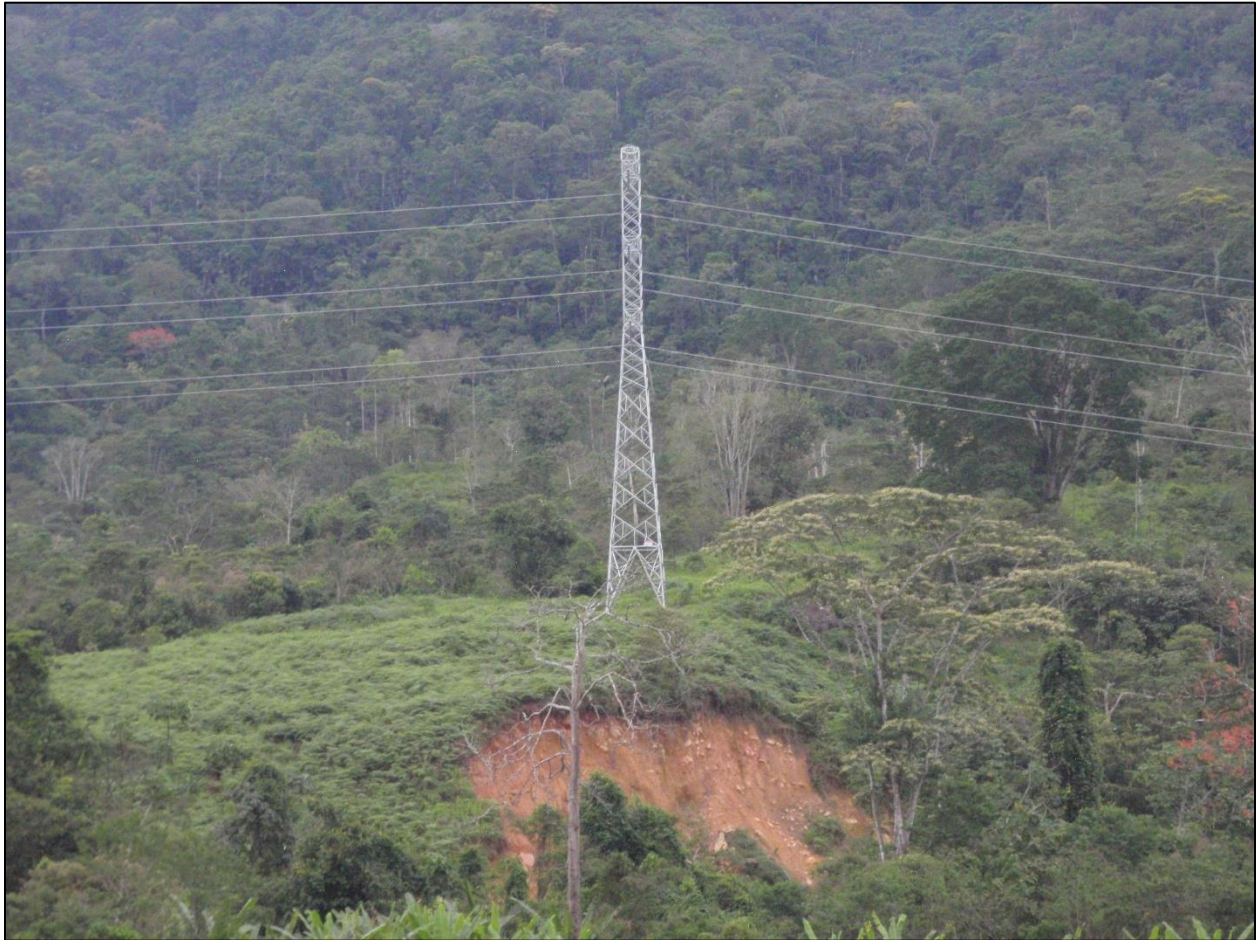
Figura 15. La alta tasa de erosión en el área del proyecto está indicada por la cicatriz de deslizamiento debajo de una torre de transmisión en la orilla norte del río Quimi (ver Figura 11), opuesto de la presa de relavera Quimi. Foto tomada por el autor el 6 de noviembre de 2018.

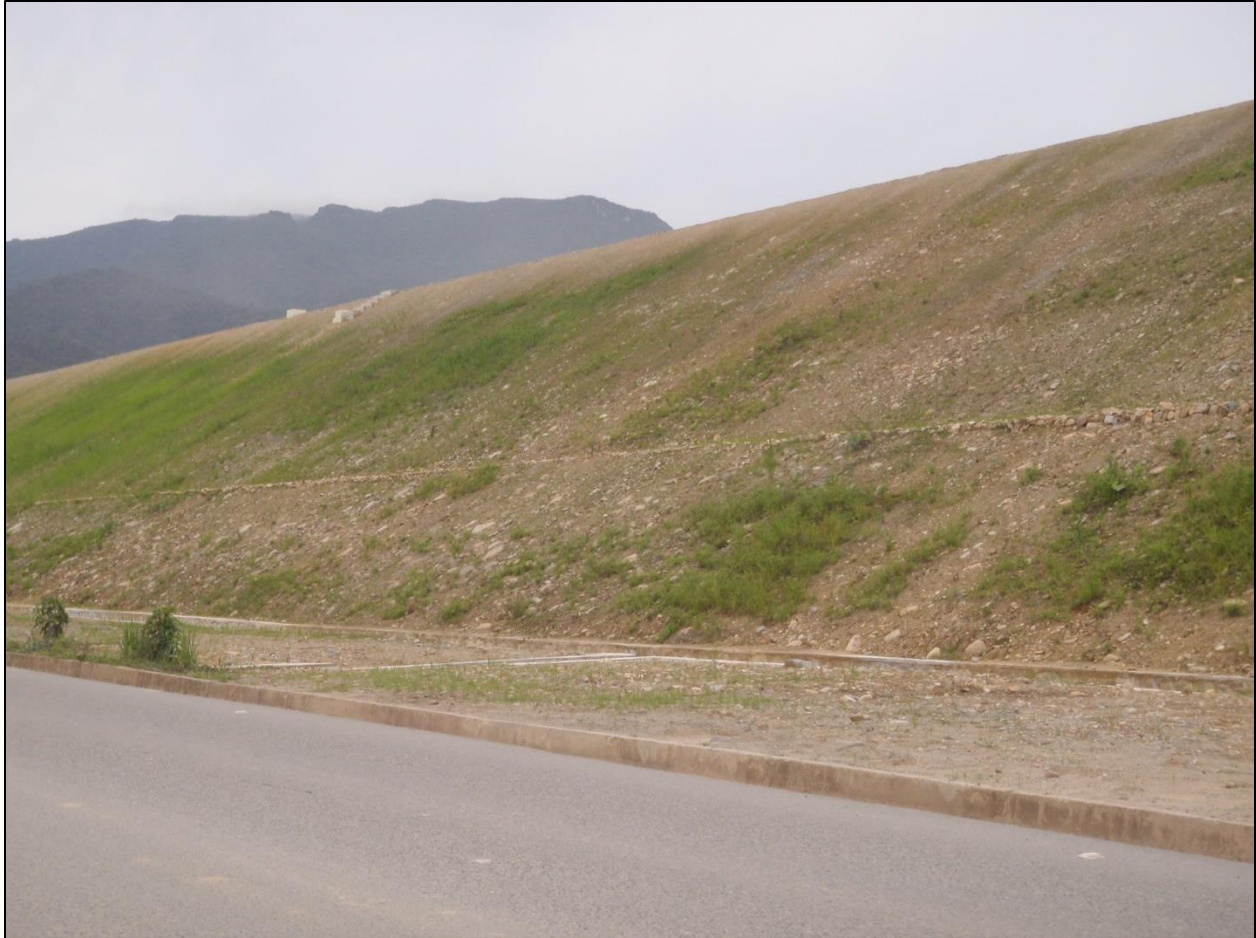
Figura 16. El dique inicial para la presa de la relavera Quimi se construyó en el borde de la carretera, cuyo otro lado es el río Quimi (ver Fig. 11). Dado que no es posible avanzar la presa más lejos en la dirección hacia abajo, la intención debe ser construir la presa completa utilizando el método aguas arriba (comparar las Figuras 5a-c). Esto es inconsistente con el diseño evaluado por Knight-Pièsold (2007) y ambos Estudios de impacto ambiental (Walsh Scientists and Engineers, 2010b; Cardno, 2014a), los cuales incluyeron la construcción de línea central para la presa de la relavera Quimi. Las presas de relaves construidas por el método aguas arriba son más susceptibles a fallas tanto por terremotos como por inundaciones. Debido a la imposibilidad de instalar capas impermeables (ver Figuras 5a-c, 8), su mayor contenido de agua también las hace más susceptibles a fallas por erosión interna, licuefacción estática y fallas en los cimientos. Foto tomada por el autor el 6 de noviembre de 2018.

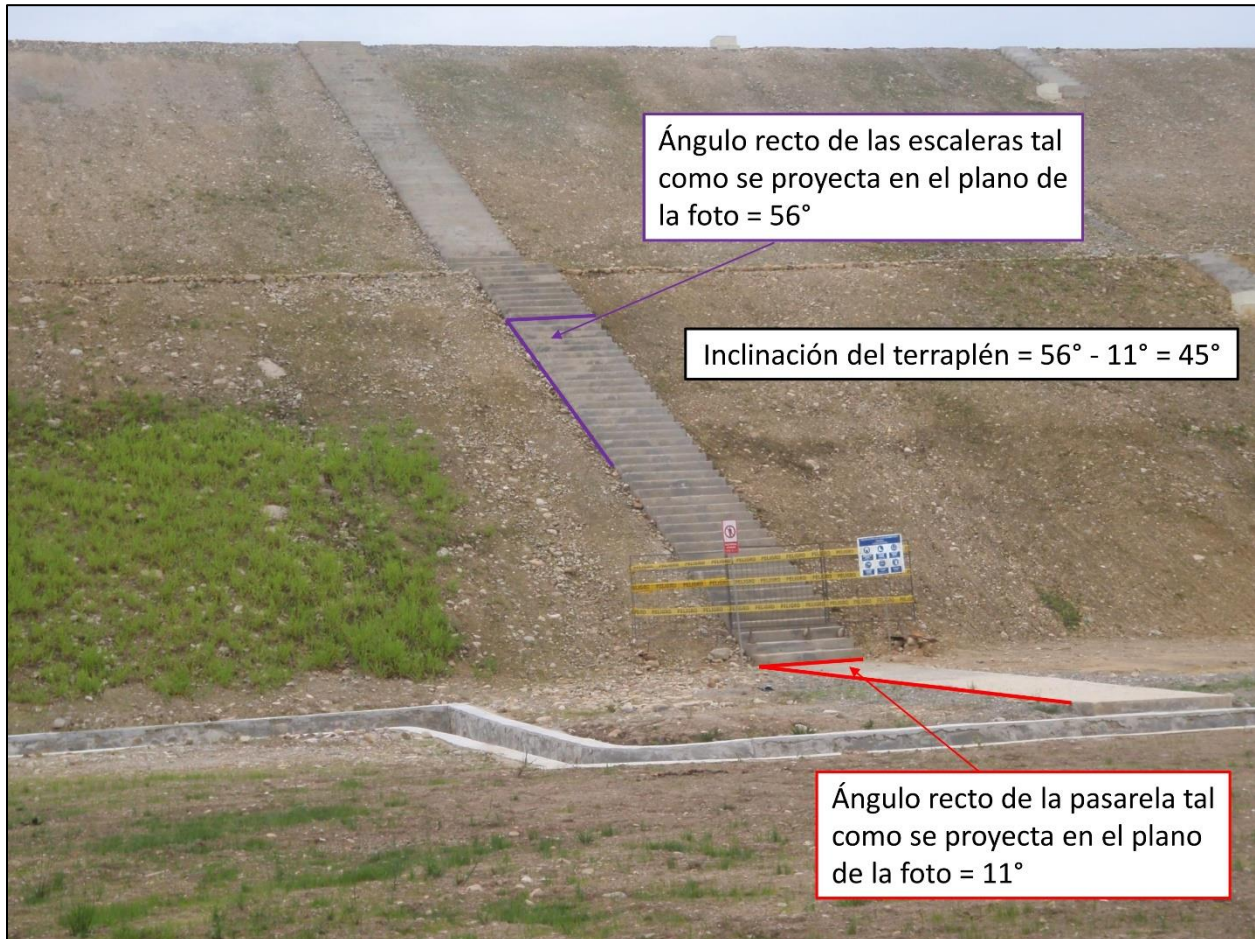
Figura 17. El dique inicial para la presa de la relavera Quimi tiene una inclinación de 1V:1H (45°). Esto es inconsistente con el diseño evaluado por Knight-Pièsold (2007; ver Figura 10) y ambos Estudios de impacto ambiental, los cuales establecieron que la inclinación sería 1V:2H (26,6°). Una inclinación de 1V:1H se considera el ángulo máximo crítico para prevenir la erosión interna de la presa sin ninguna margen de error (factor de seguridad = 1,0). En contraste, según el Cuerpo de ingenieros del ejército de los EE. UU. (USACE, 2000), “para los diques de arena, una inclinación aguas abajo de 1V en 5H [11,3°] se considera lo suficientemente plana como para evitar daños por infiltración que salen de la pendiente aguas abajo [erosión interna]”. Foto tomada por el autor el 6 de noviembre de 2018.

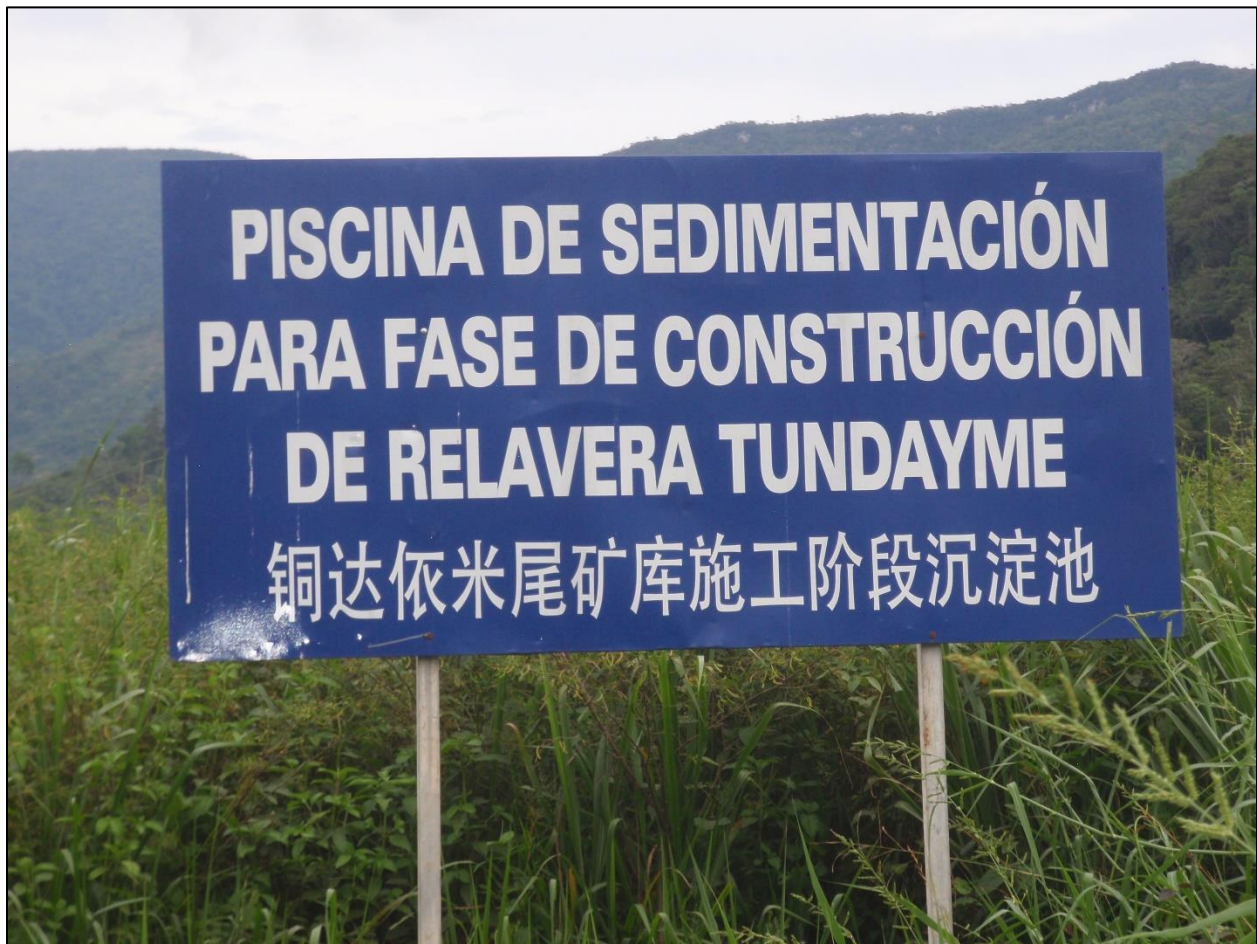
Figura 18. El letrero aclara que tanto la relavera Quimi (ver Figuras 1, 16 y 17) como la relavera Tundayme están actualmente en construcción. Esto es inconsistente con el Estudio de impacto ambiental (Cardno, 2014a), el cual enumeró las dos relaveras como alternativas. Foto tomada por el autor el 6 de noviembre de 2018.

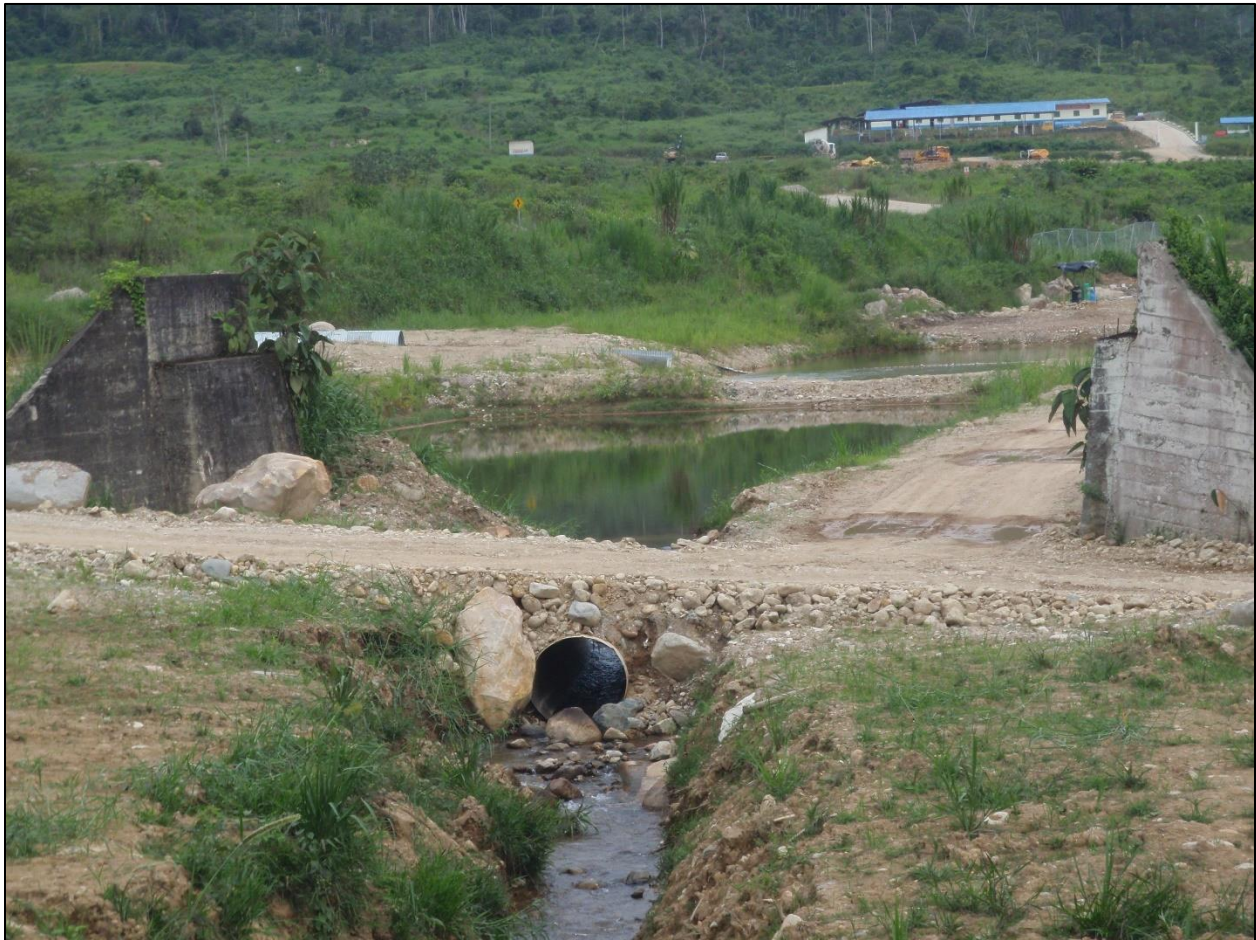
Figura 19a. El desbordamiento de las piscinas de sedimentación para la relavera Tundayme se descarga en una tubería y fluye hacia el río Quimi (ver Figura 11). Foto tomada por el autor el 6 de noviembre de 2018.

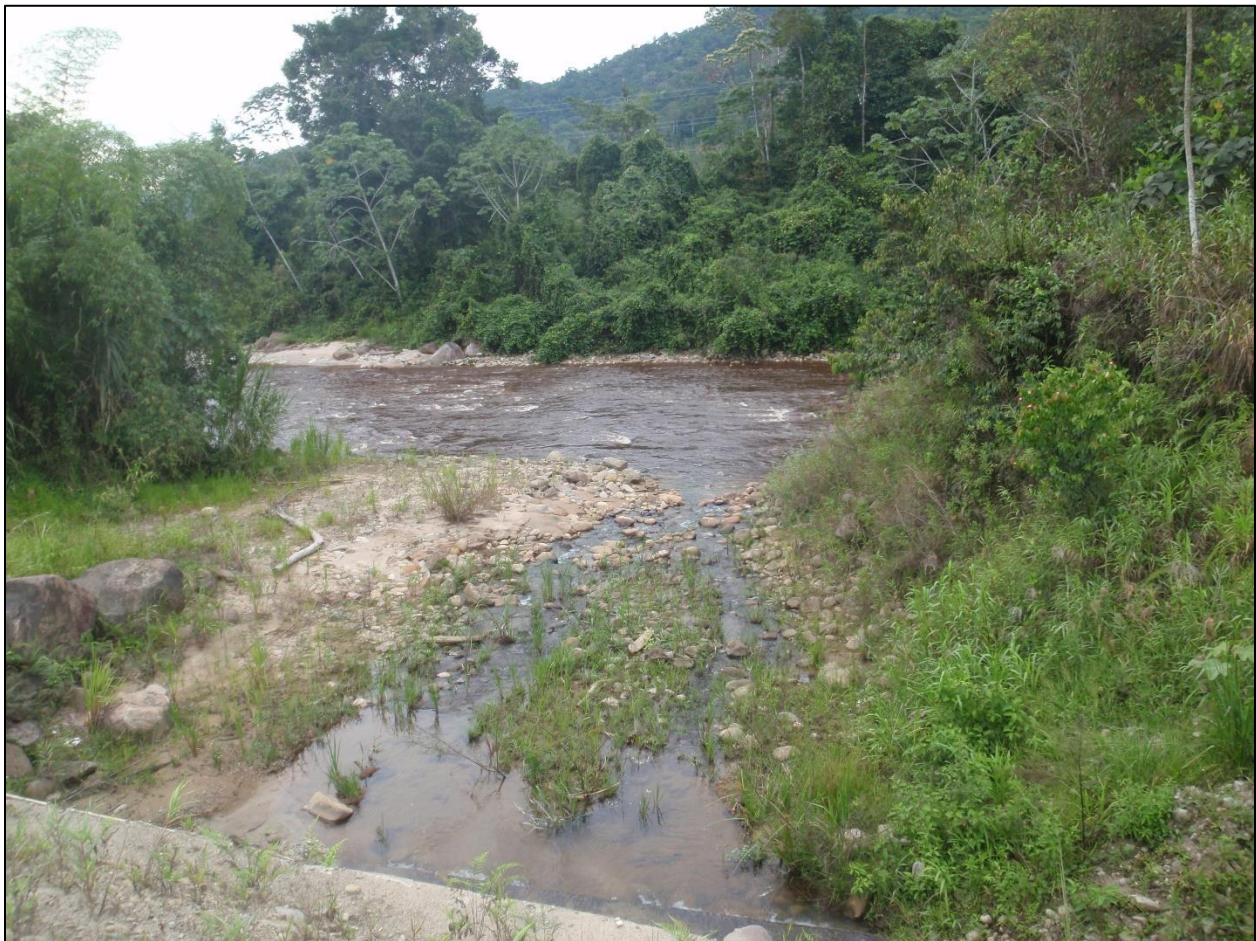
Figura 19b. La tubería desde las piscinas de sedimentación se descarga directamente en el río Quimi. Foto tomada por el autor el 6 de noviembre de 2018.

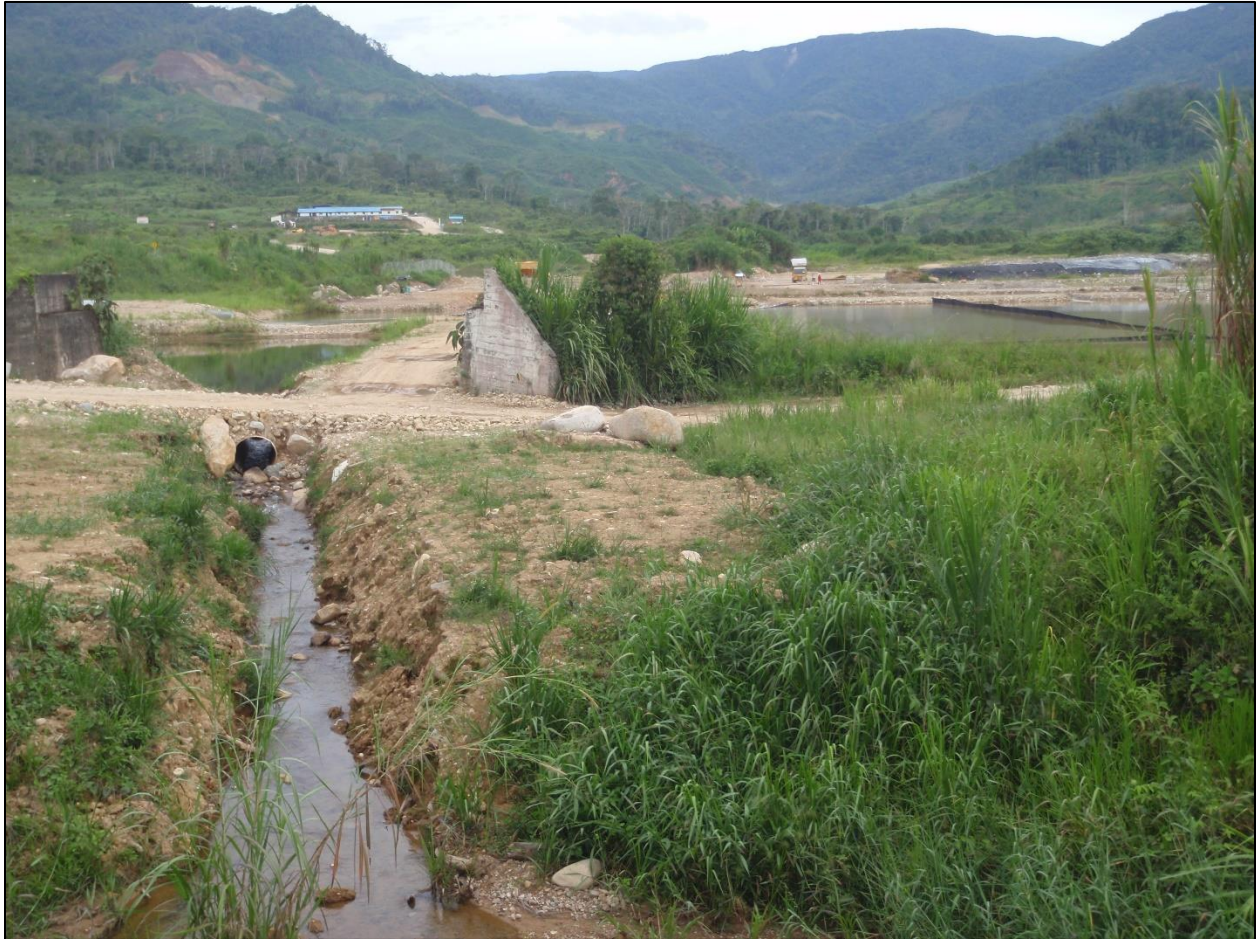
Figura 19c. El color gris de la descarga de las piscinas de sedimentación demuestra que las piscinas de sedimentación no funcionan (Quishpe Lozano et al., 2018). Foto tomada por el autor el 6 de noviembre de 2018.

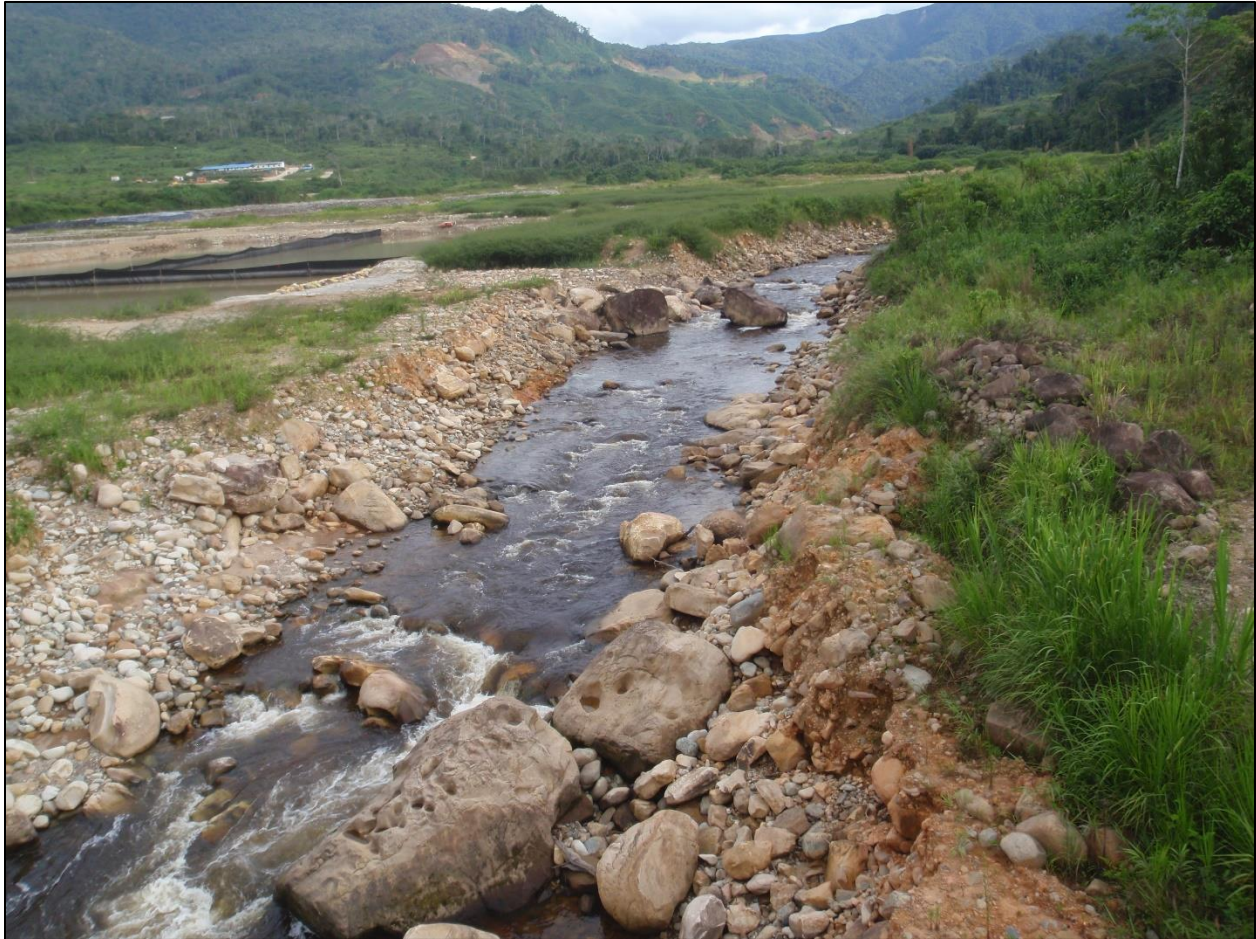
Figura 20. Según una denuncia por el gobierno provincial de Zamora Chinchipe (Quishpe Lozano et al., 2018), “Aquí se realizaba la extracción de material pétreo en una porción del río Tundayme [que se muestra arriba]. Al igual que en los ríos Quimi y Waywayme [ver Figuras 2 y 11], la extracción de material pétreo en esta zona no se realiza dentro de ninguna concesión minera para la explotación de áridos y pétreos... Cabe resaltar que en la revisión realizada al Catastro Minero nacional no se registran títulos mineros para la explotación de material pétreo dentro del proyecto Mirador en la zona antes mencionada”. Una posible explicación para la extracción ilegal de material de construcción de los ríos es la falta de otras fuentes de material de construcción. Una escasez de material de construcción también podría explicar el cambio de la construcción de línea central a la construcción aguas arriba (ver Figura 16) y el terraplén excesivamente pronunciado del dique inicial (ver Figura 17). Foto tomada por el autor el 6 de noviembre de 2018.
