Il y a un an, le marché Vallière...

BULLETIN DE L'ISPAN est une publication de l'Institut de Sauvegarde du Patrimoine National destinée à informer le public sur l'actualité de la protection et la mise en valeur des biens immobiliers à valeur culturelle et historique de la République d'Haïti. Communiquez votre adresse électronique à ispan.bulletin@gmail.com pour recevoir régulièrement le BULLETIN DE L'ISPAN. Vos critiques et suggestions seront grandement appréciées. Merci.

L'escalier du Palais du Roi à Sans-Souci stabilisé

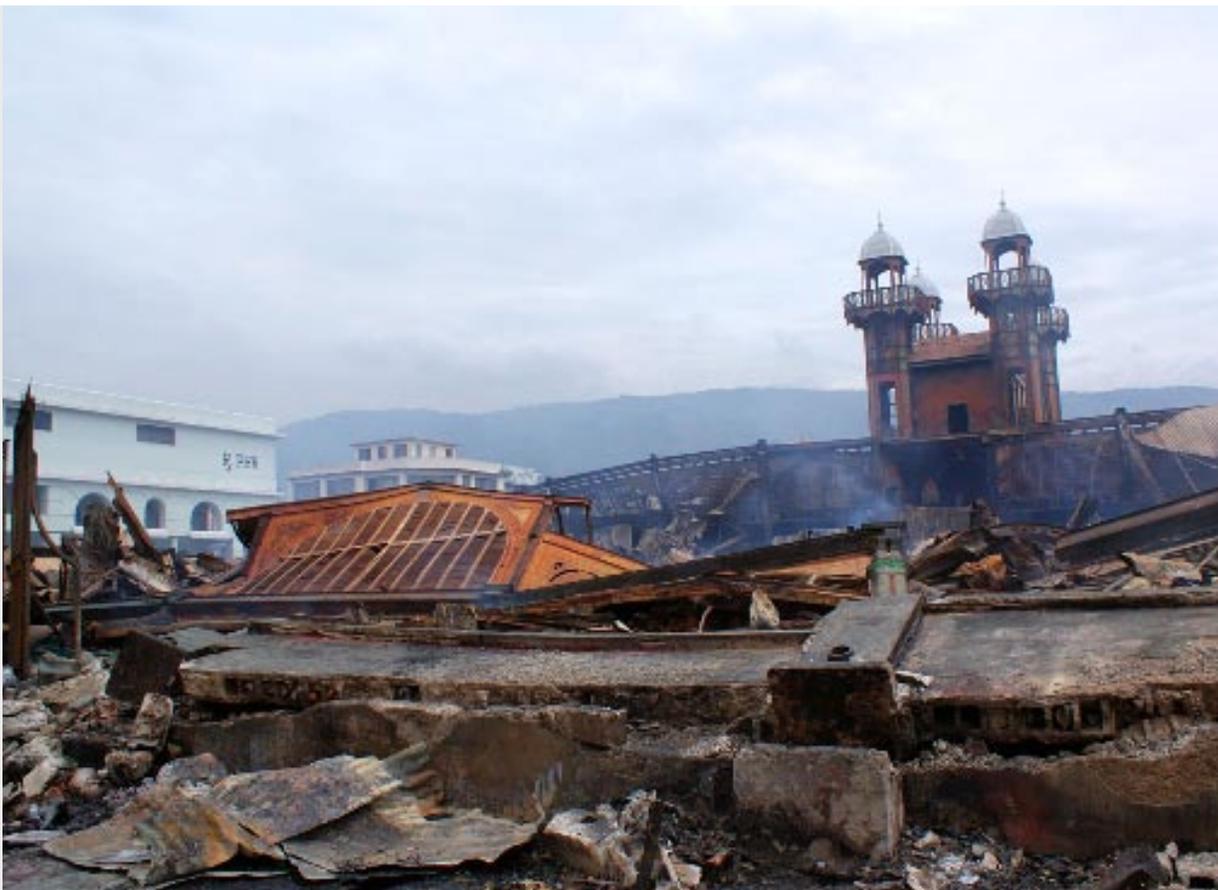
Photo : ISPAN 2008

• Les ruines fumantes du marché Vallière, le 30 mai 2008

Un an tout juste, dans la nuit du 29 au 30 mai 2008, qu'un incendie a complètement détruit la halle Nord du marché Vallière de Port-au-Prince (appelé également Marché-en-Fer ou marché Hyppolite.) Cette partie de l'édifice abritait le plus important centre de vente d'objets de culte Vodou du pays.

Sa restauration, quelque peu laborieuse, consistera à l'inventaire minutieux des pièces métalliques, leur transport et entreposage en un lieu sûr; la refonte des pièces endommagées et irrécupérables puis le remontage de l'édifice. L'opération sera précédée d'une recherche en archives afin de retrouver les plans d'origine ou, à défaut, du relevé détaillé des halles Sud, sœur jumelle de la partie détruite.

Suite à ce désastre, des mesures conservatoires furent prises quelques jours plus tard, consistant essentiellement en l'érection d'un mur de clôture de 2,70 m de haut.

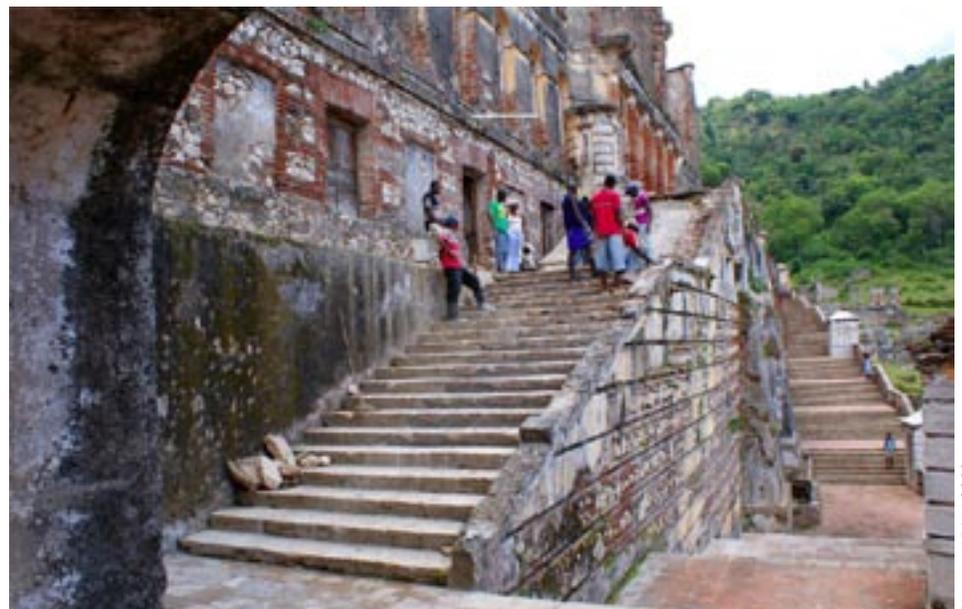
Photo : ISPAN 2008

Un examen visuel et des relevés ont permis de constater l'aggravation de l'inclinaison du mur de soutènement de la troisième volée de ce grand escalier. La perte d'aplomb particulièrement dans la partie Est du mur accusait un devers au sommet d'environ 54 cm mesurés au fil à plomb. Ce rapport produit par l'ingénieur Hérold Pérard proposait également une intervention d'urgence suivi d'un devis s'élevant à 1.846.627,86 Gourdes.

• Le mur de soutènement de la troisième volée (partie Est) du Palais du Roi à Sans-Souci

Lors de la mission Evard de 1995, le devers du mur de soutènement de la troisième volée accusait une perte d'aplomb de 37 cm en sa flèche maximale. Les nouvelles mesures prises en avril 2008 par les techniciens de l'ISPAN ont révélé une perte d'aplomb de 54 cm. Ce qui a permis de conclure que les désordres au niveau de ce mur étaient dynamiques. De surcroît, des signes nouveaux inexistantes en 1995, telles des fissures, démontraient que le mur est soumis à des contraintes dépassant ses capacités.

La cause de ces devers est due à la poussée de remblais non-stabilisés, constitués de moellons et de terre, placés sous l'escalier. A cela il faut ajouter les poussées dues à l'infiltration d'eau ruisselant au travers des joints des marches des escaliers et au travers des fissures des volées et du perron central. D'autant que le mur en question ne comporte pas de barbacanes ou dispositifs qui faciliteraient le drainage des eaux. (: Evard, 1995)

Le rapport de 1995 préconisait également une logique de travaux de stabilisation par la pose de tirants d'acier solidement ancrés au mur du Palais et qui permettait de manière élégante de conserver l'authenticité du mur, ses déformations et sa patine.

Le chantier se mobilisa à nouveau et l'on procéda à la pose de tirants d'acier accrochés au mur des soubassements du Palais du Roi, traversant de part en part l'escalier et raidissant le mur de soutènement au moyen de plaques circulaires filettées.

On effectua ensuite le redressement du mur par boulonnage des plaques et serrage des écrous. Ainsi, le mur fut redressé d'environ 16 cm de la perte d'aplomb mesurée à son sommet.

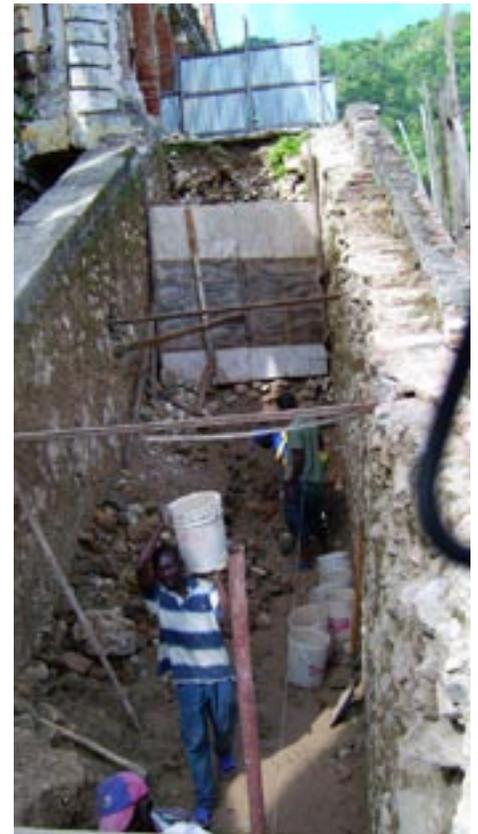
Photo : ISPAN 2008

• L'enlèvement du remblai de terre meuble

Après la mobilisation nécessaire à tout chantier et la pose d'une clôture de sécurité, l'on procéda à la dépose des marches de la seconde et de la troisième volée, partie Est, de l'escalier monumental. Ce qui fut suivi de l'enlèvement des remblais de terre meuble qui exerçaient une pression contre les murs. Ce remblai fut remplacé par un mur sec autoporteur qui présente, en plus, l'avantage de laisser passer les eaux d'infiltration.

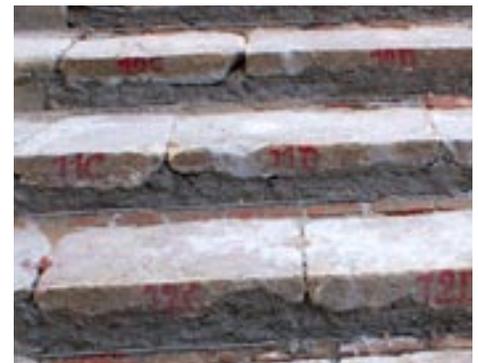
Photo : ISPAN 2009

• Les dalles de pierre, soigneusement numérotées

Enfin, les travaux s'achevèrent par la reconstitution des marches d'escalier et la pose des dalles de pierres à leur localisation d'origine. Actuellement, le mur est en observation, étape nécessaire avant l'injection de coulis de mortier de chaux pour colmater les fissures.

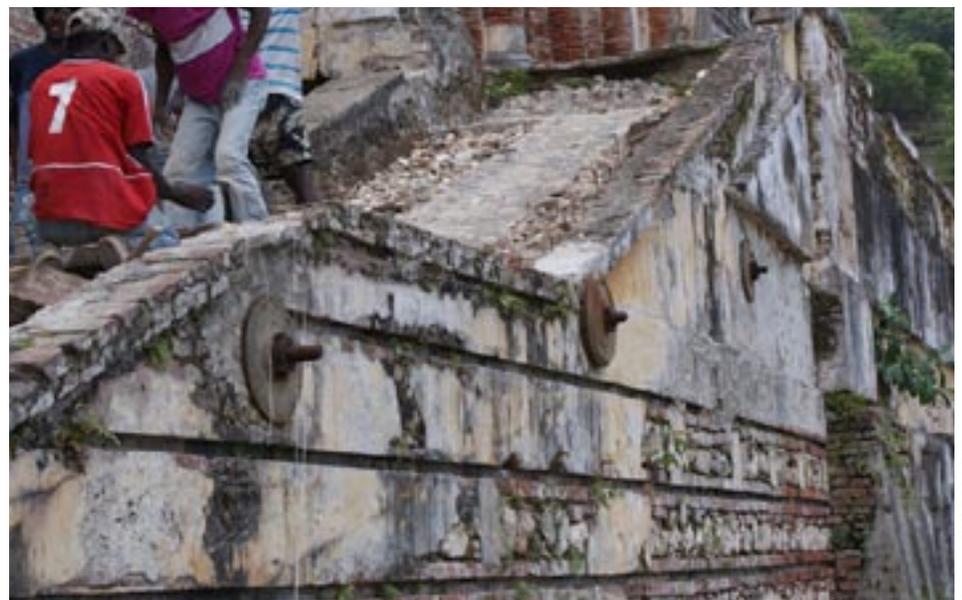
Photo : ISPAN 2009

• Les plaques circulaires filettées des tirants ancrés au mur du Palais du Roi

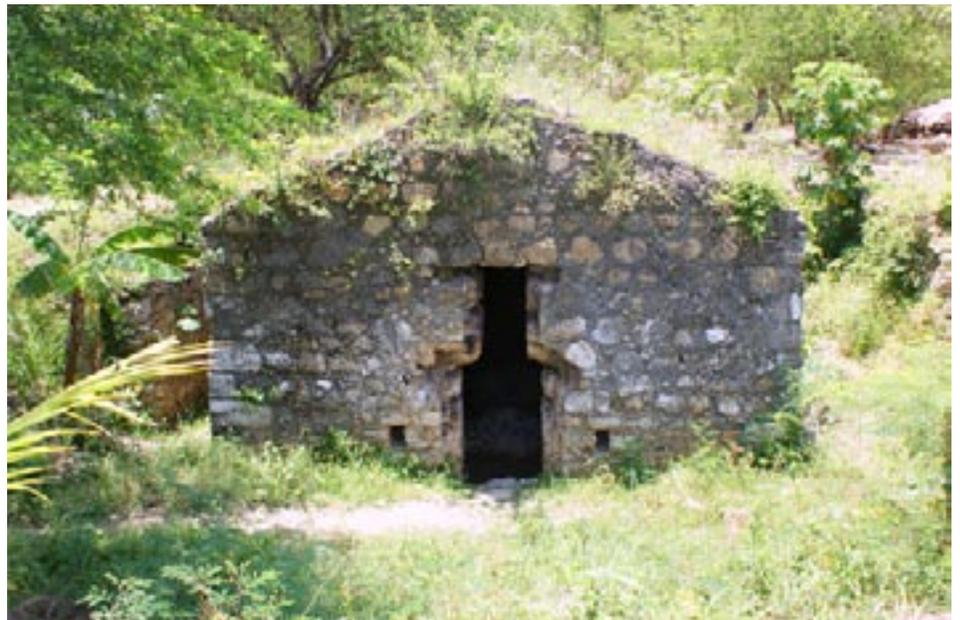
Photo : ISPAN 2008

L'état actuel de conservation du monument historique est très mauvais. En effet, le fort fut "rasé" par le général Moïse selon les

instructions de Toussaint-Louverture en 1794, ce qui signifie que les parapets furent détruits et l'artillerie lourde déplacée, de manière à rendre l'ouvrage inopérant. Depuis, le fort fut abandonné aux agressions des hommes et du temps. De nos jours, subsistent encore les puissants murs d'enceinte, certes très abîmés au niveau du bastion Sud, la poudrière logée à l'intérieur du bastion Nord, les ruines du logement des Officiers et la citerne.

• Les ruines de la poudrière du fort de Mirebalais

La Mairie de Mirebalais a été officiellement contactée par la Direction générale de l'ISPAN en vue de mettre en place des premières mesures de conservation de cet important élément de notre patrimoine national.
