TEEKENING VAN DE CANTINE NABIJ DE BOMVRIJF

DE RESTAURATIE VAN HET KANTINEGEBOUW TE NAARDEN

ing. J. van der Werf

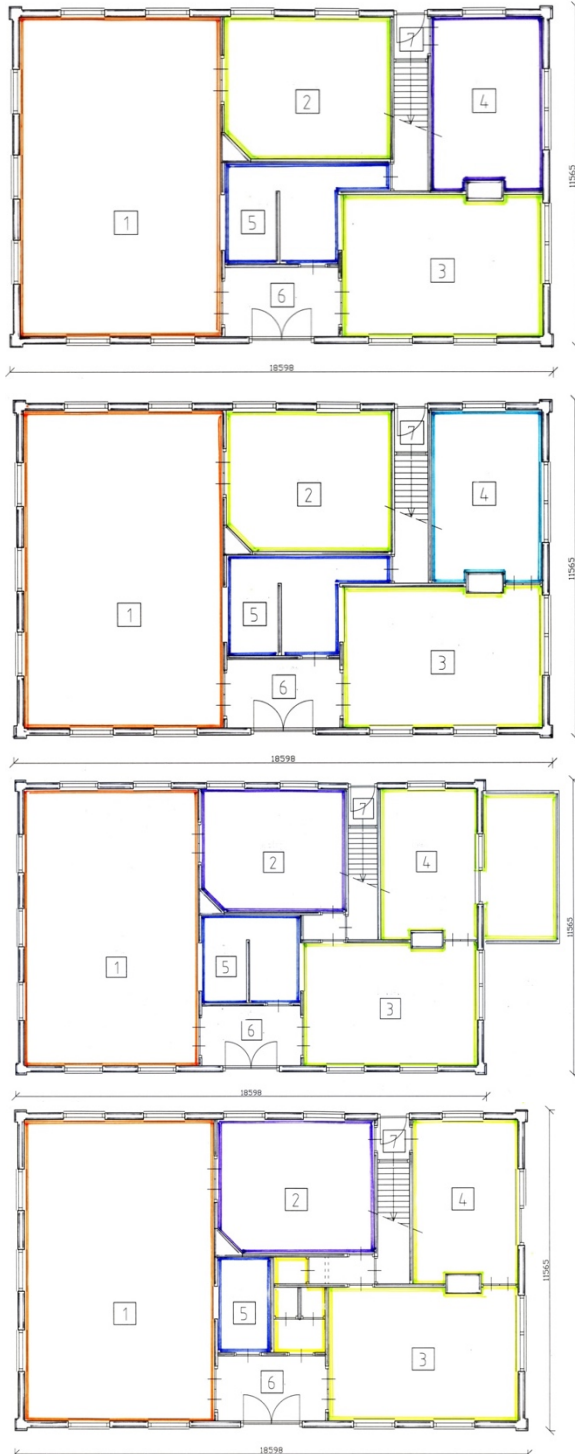
Afb. 3 t/m 6: de plattegronden laten de ontwikkeling van het gebouw zien.

Afb. 3: de indeling van het gebouw in 1880. Ruimte 4 is de wachtkamer voor officieren.

Afb. 4: de indeling van het gebouw in 1900. Ruimte 4 is inmiddels het garnizoensbureau geworden en de dubbele deur vanuit het portaal is verplaatst naar de wand tussen ruimte 3 en 4.

Afb. 5: de indeling van het gebouw in 1910. De veranda is aan de zijgevel gebouwd. Ruimte 4 is inmiddels de biljartkamer voor de onderofficieren geworden. Ruimte 2 de biljartkamer voor de officieren.

Afb. 6: de indeling van het gebouw rond 1950. De keuken is verkleind. Er is een toiletgroep in het gebouw aangelegd. Mogelijk was het losse toilet speciaal voor de (onder)officieren. Het gebouw heeft de indeling gekregen die het had bij de aanvang van de bouwwerkzaamheden in 2017.

- Op een tekening uit 1889 is te zien dat de wachtruimte voor officieren (ruimte 4) inmiddels de functie van garnizoensbureau heeft gekregen. De ruimte heeft zijn originele functie dus al snel verloren. Op de tekening staat tevens aangegeven dat de schuifdeur tussen de manschappenkantine en de biljartzaal (ruimte 1 en 2) dichtgezet moest worden en er een doorgang moest komen tussen de kantine van de onderofficieren en het garnizoensbureau (ruimte 3 en 4). Het is niet zeker of deze wijzigingen ook werkelijk zijn doorgevoerd. Wel was er inmiddels een deur gemaakt vanuit het portaal naar de biljartzaal (ruimte 2 en 7).
- In 1900 werden meer wijzigingen aan de binnendeuren doorgevoerd. In een bestek uit die tijd staat dat de twee kozijnen vanuit het portaal (ruimte

- In 1910 was het garnizoensbureau (ruimte 4) in gebruik als biljartkamer. Dat jaar werd er ook een veranda tegen de rechterzijde van deze ruimte gebouwd (ruimte 8 in het genieregister) Hiervoor werd een van de ramen in de zijgevel omgebouwd tot schuifdeur. In het genieregister uit die tijd staat vrij gedetailleerd omschreven hoe de veranda eruit zou

- In de jaren vijftig van de twintigste eeuw werd de keuken verkleind ten gunste van een toiletgroep en werden nieuwe kozijnen geplaatst in het portaal naar ruimte 2 en 4.
- In de laatste decennia van de twintigste eeuw was het kantinegebouw in gebruik als VVV-kantoor. Welke verbouwingen er toen in het gebouw hebben plaatsgevonden, wordt in het onderzoek van BBA niet nader gespecificeerd.

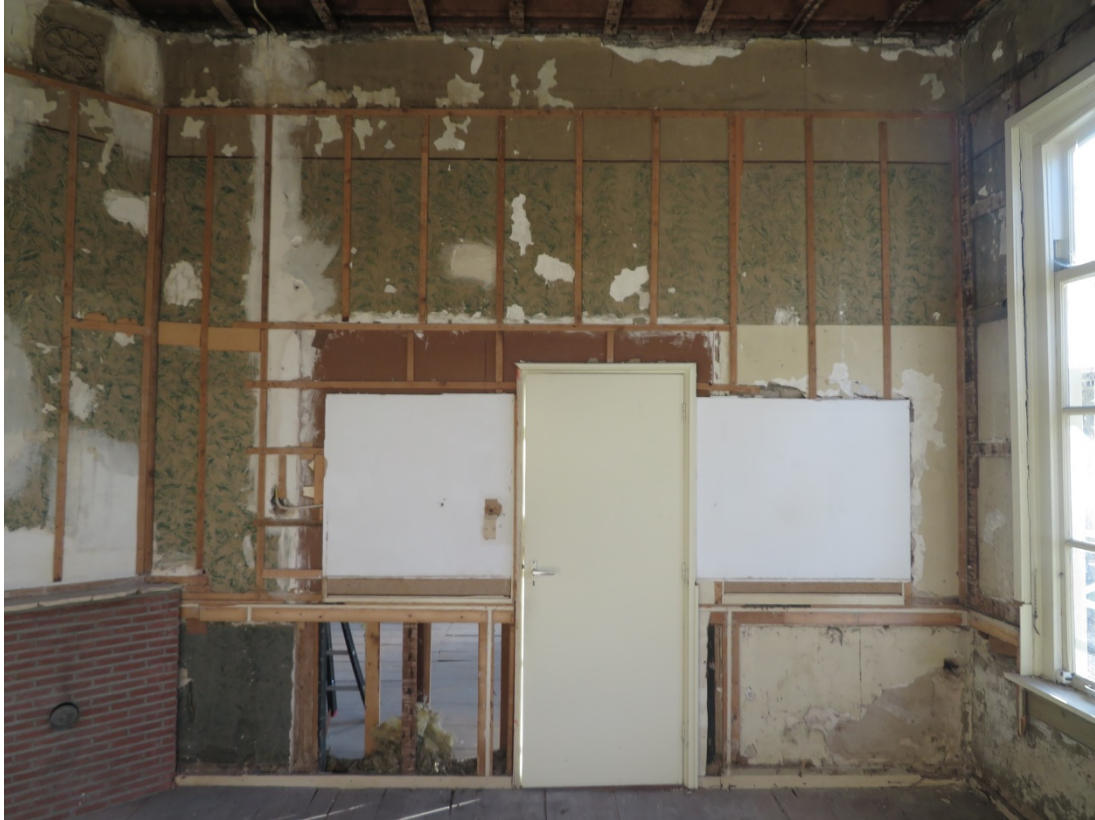
Afb. 7: de wand richting de manschappenkantine (ruimte 1). Hier is duidelijk de begrenzing met de roodbruine lijn te zien. Links naast de deur is de rest van de sparing van de vroegere schuifdeur te zien. In de bestaande sparing is een nieuw kozijn met een dubbele paneeldeur geplaatst.

Heel opvallend is de wandafwerking in ruimte 2, de biljartzaal, die werd aangetroffen na het slopen van de aanwezige voorzetwanden. De afwerking bestond uit een groen, bladachtig motief, dat was aangebracht door met een in verf gedoopte doek op de wand te deppen. De muurschildering bestond uit twee delen. In het onderste deel, de lambriserings, was het bladmotief op een donkere, grijze ondergrond geschilderd. Het bovenste deel had een beige ondergrond, die doorliep tot de onderkant van het voormalige stucplafond. De bladachtige schildering stopte iets lager en werd begrensd door een roodbruine lijn. Een onderbreking in het stucwerk laat zien dat de beide vlakken door een lambriseringslat waren gescheiden.

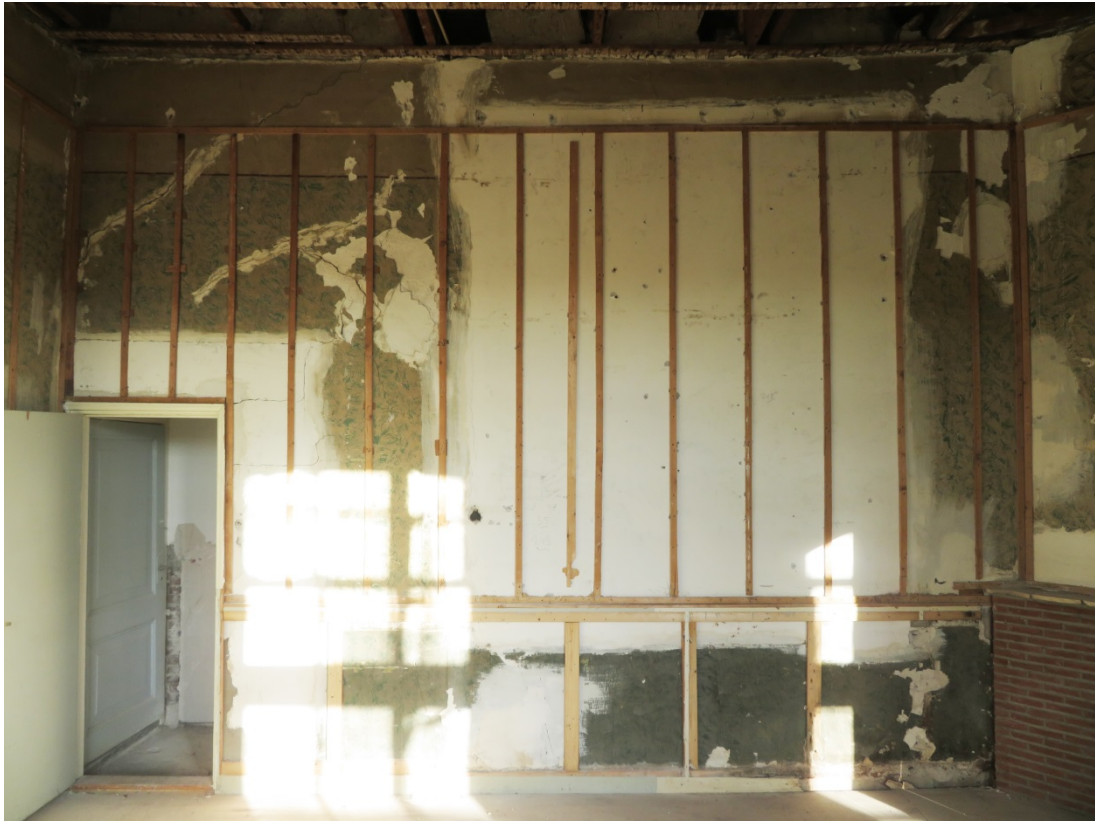
Afb. 8: de wand richting de keuken (ruimte 5)

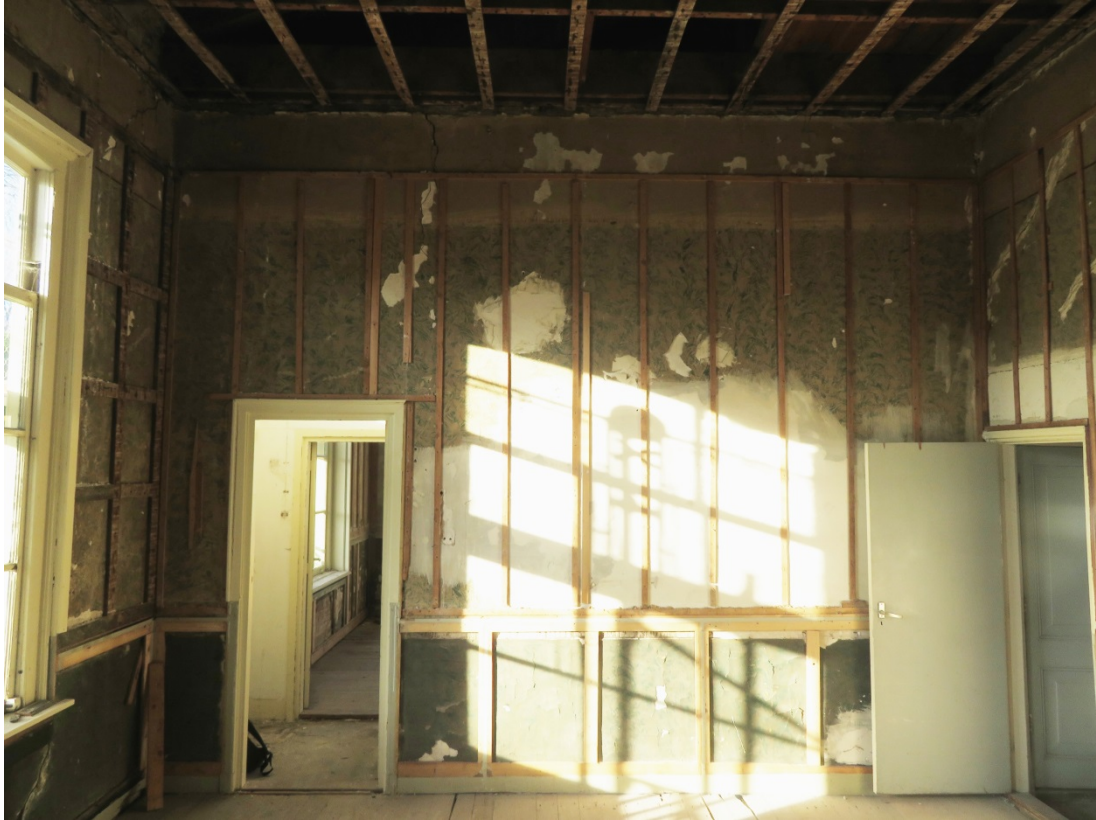
Afb. 9: de wand richting het portaal (ruimte 7) De schildering sluit aan op het in de jaren vijftig geplaatste deurkozijn.

In de wand naar het portaal (ruimte 7) is in de jaren vijftig een nieuw kozijn geplaatst. Aangezien de bladschildering hier netjes op aansloot, kan daaraan de conclusie verbonden worden dat de schildering uit dezelfde periode, of later, stamt. Dit betekent ook dat de voorzetwanden uit een latere periode stammen en dat ook de stucplafonds in de jaren vijftig nog in het gebouw aanwezig waren.

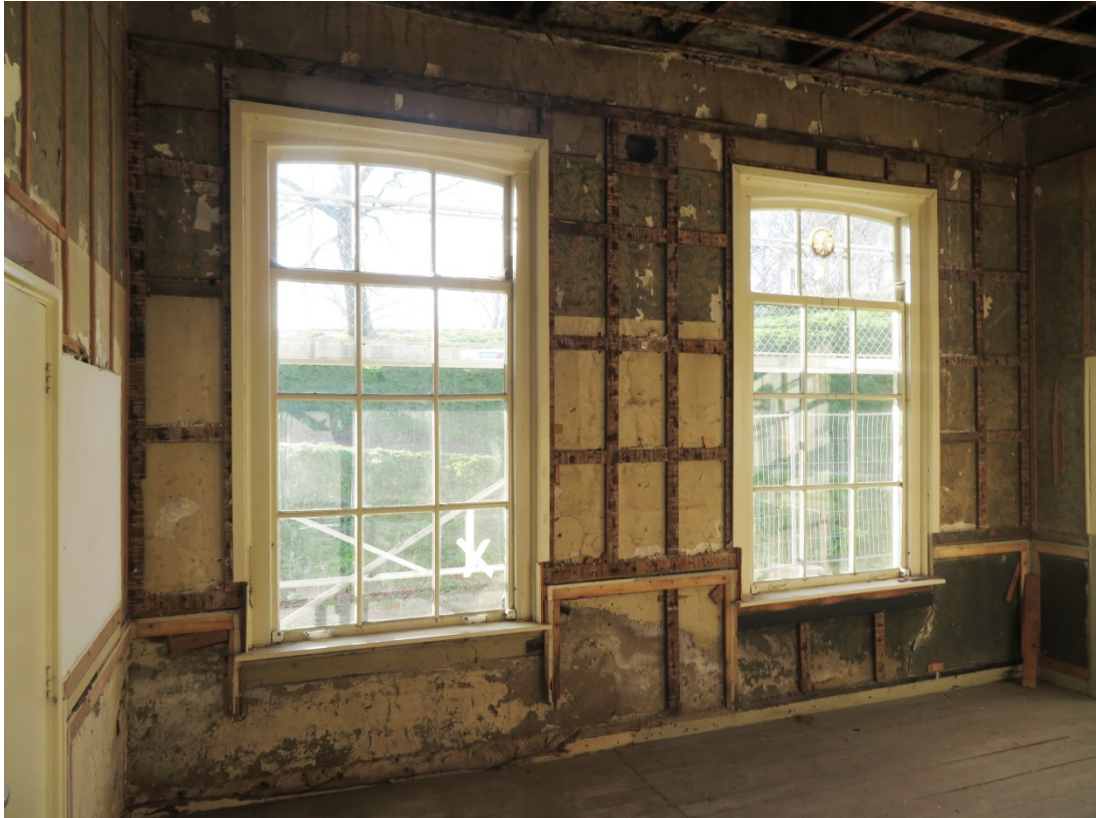
Afb. 10: de gevelwand.

In de biljartzaal en de kantine van de onderofficieren (ruimte 2 en 3) was de bladschildering aan de gevelzijde sterk aangetast door zouten en vocht. Daar kwam in de kantine nog een aantasting door de huiszwam bij. Het pleisterwerk, inclusief de beschildering, moest hier volledig verwijderd worden voor de bestrijding van de zwam en voor het aanbrengen van een nieuwe laag vocht- en zoutbufferend pleisterwerk. Als gevolg hiervan zijn de oorspronkelijke afwerklagen in de kantine geheel

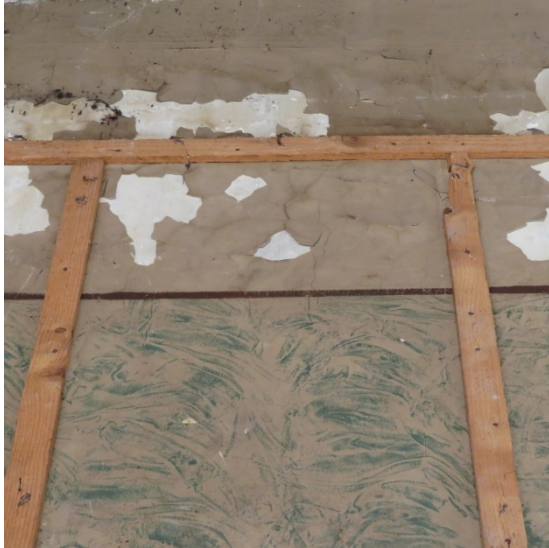
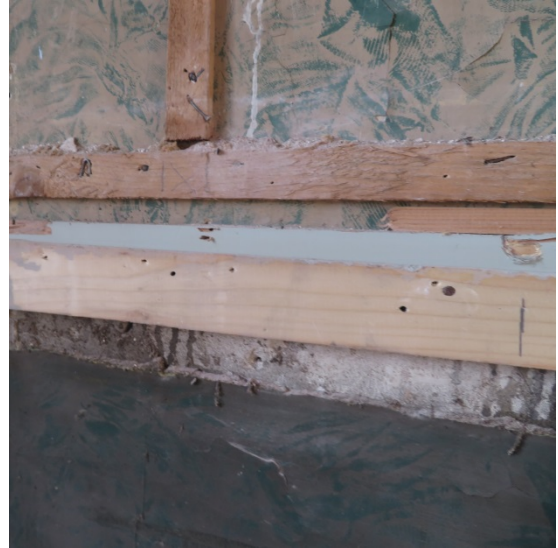
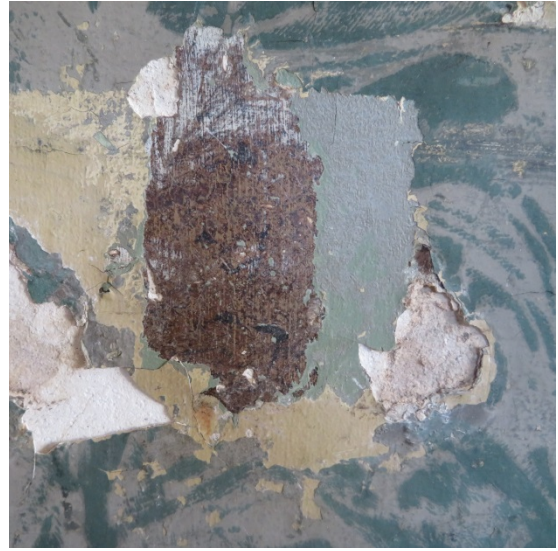
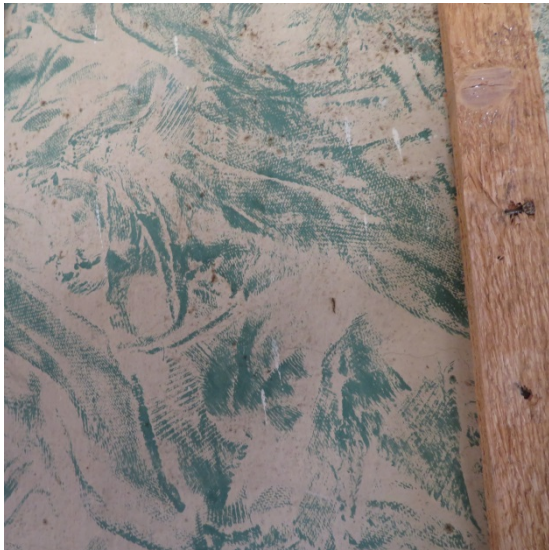
Van links naar rechts en van boven naar beneden.
Afb. 11: detail van de bladschildering met de roodbruine lijn als begrenzing.
Afb. 12: detail van de overgang tussen het bovenste en onderste deel van de wandschildering. Oorspronkelijk werden de twee vlakken gescheiden door een lat. De afdruk ervan is nog te zien.
Afb. 13: detail van de sjabloonschildering met streepjes en kruisjes, die onder de bladschildering is aangetroffen.
Afb. 14: de bruine schildering die in de kantine van de onderofficieren (ruimte 3) onder de bladschildering is aangetroffen. Het patroon lijkt op een houtimitatie te wijzen.
Afb. 15: detail van de bladschildering. Hier is goed zichtbaar dat de schildering is aangebracht met een doek.

Onder de bladschildering van het onderste wandvlak is een sjabloonschildering aangetroffen van gele streepjes en kruisjes op een groene ondergrond. Dit was de decoratie van de lambriseringslat in een eerdere fase. De decoratie bevond zich rondom in het vertrek. Uit onderzoek naar de dieper gelegen afwerkingslagen bleek dat de wanden van oorsprong in een egale kleur werden opgeleverd.

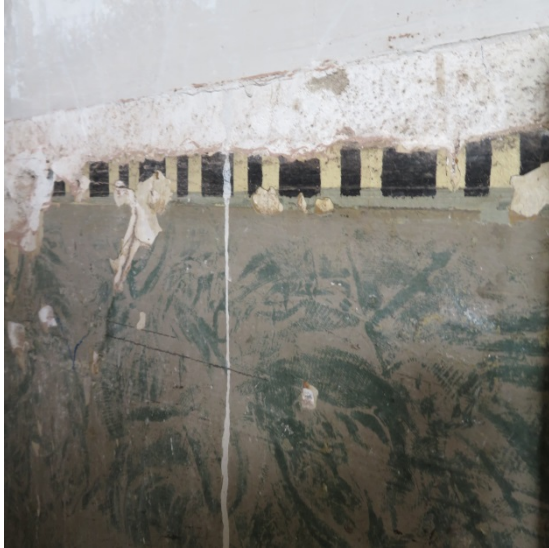
Afb. 16: de zwart-witte blomschildering in de voormalige wachtruimte voor de officieren (ruimte 4) met daaronder de bladschildering, de spouwmuur in de kantine van de onderofficieren (ruimte 3).

Elders in deze ruimte werd onder de lambriseringslat een zwart-witte blokschildering aangetroffen. Gezien zijn positie onder de bladschildering werd deze aangebracht als decoratie van hetzij het garnizoensbureau, hetzij de wachtkamer voor officieren, waarbij dat laatste het meest logisch lijkt te zijn. In de tijd dat de ruimte gebruikt werd als biljartzaal voor de onderofficieren zal de ruimte immers zijn afgewerkt met de beige band en blauwe lijn.

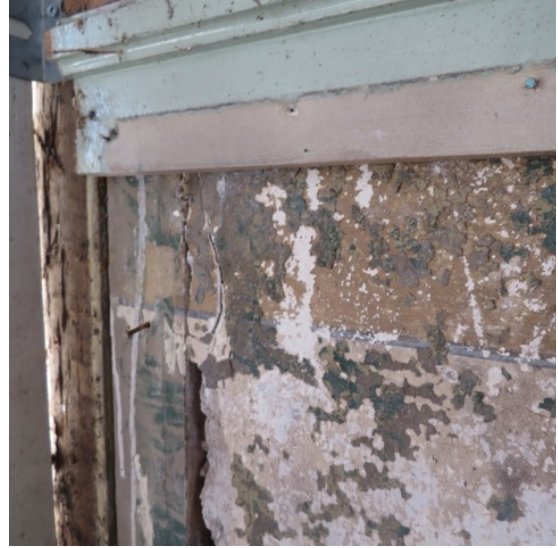
Afb. 17: De wand achter de schuifdeur. Onder de sterk aangetaste bladschildering zijn oudere afwerkklagen te zien. Een wit vlak met een beige band, van elkaar gescheiden door een dunne blauwe lijn

Achter de voorzetwand van de schuifdeur in ruimte 4 kwam de bladschildering ook voor. Deze was sterk aangetast waardoor de onderliggende kleurlagen zichtbaar werden. Deze bestonden uit een wit vlak

met daarboven een beige band. Het vlak en de band werden van elkaar gescheiden door een dunne blauwe streep. De beige band lag vlak onder de huidige lambriseringslat. Deze afwerking zal zijn aangebracht bij de aanleg van de veranda. In een latere fase is de bladschildering daar overheen gezet.

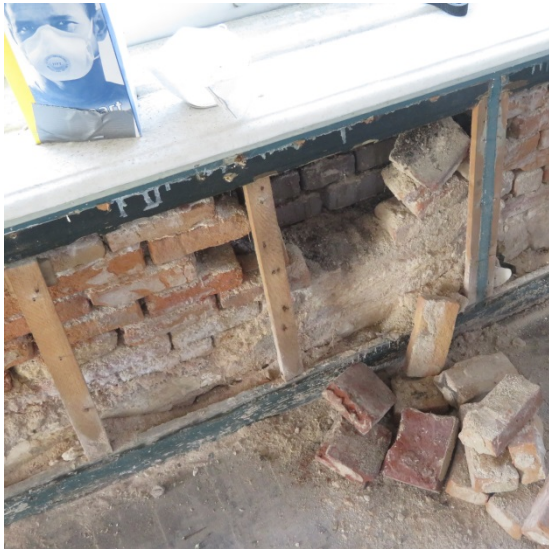
Afb. 18: de spouwmuur in de kantine van de onderofficieren (ruimte 3).

Bij het verwijderen van het pleisterwerk bleek dat de gevel van de kantine van de onderofficieren (ruimte 3) was opgebouwd als spouwmuur. Deze liep door in de voormalige wachtruimte (ruimte 4). De overige ruimtes hadden geen spouwmuur.

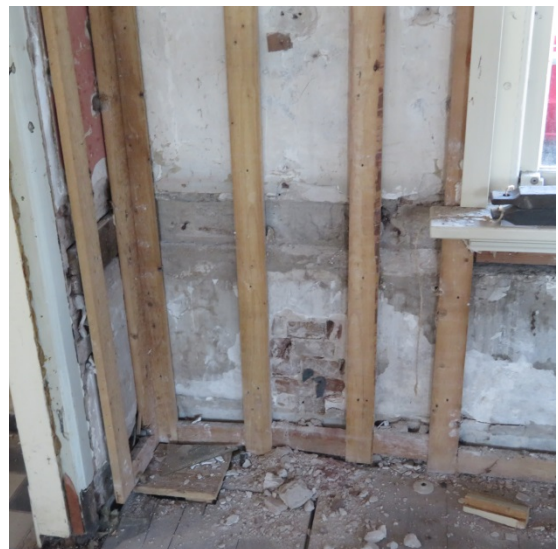
Afb. 19: de sleuf die rondom in de manschappenkantine werd aangetroffen. Hier liep voorheen waarschijnlijk een smetplank.

In de kantine voor de manschappen zijn geen sporen van decoraties of lambriseringslaten gevonden. De wanden waren hier in één kleur geschilderd. De brede sleuf in het metselwerk die rondom de gehele ruimte loopt, wijst waarschijnlijk op een smetplank.

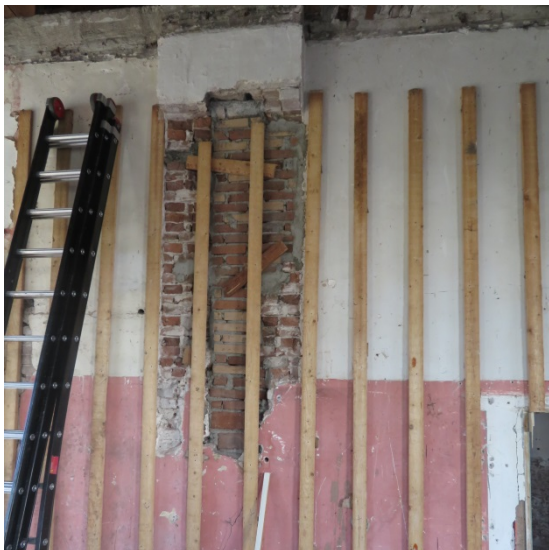
Afb. 20: de dichtgemetselde kachelnis die werd aangetroffen achter de voorzetwanden in de manschappenkantine (ruimte 1)

Als laatste bleek die hiërarchie ook uit de verdeling van de schouwpartijen. In de manschappenkantine (ruimte 1) ontbrak de schouwpartij. Hier stond alleen een kachel in een nis.

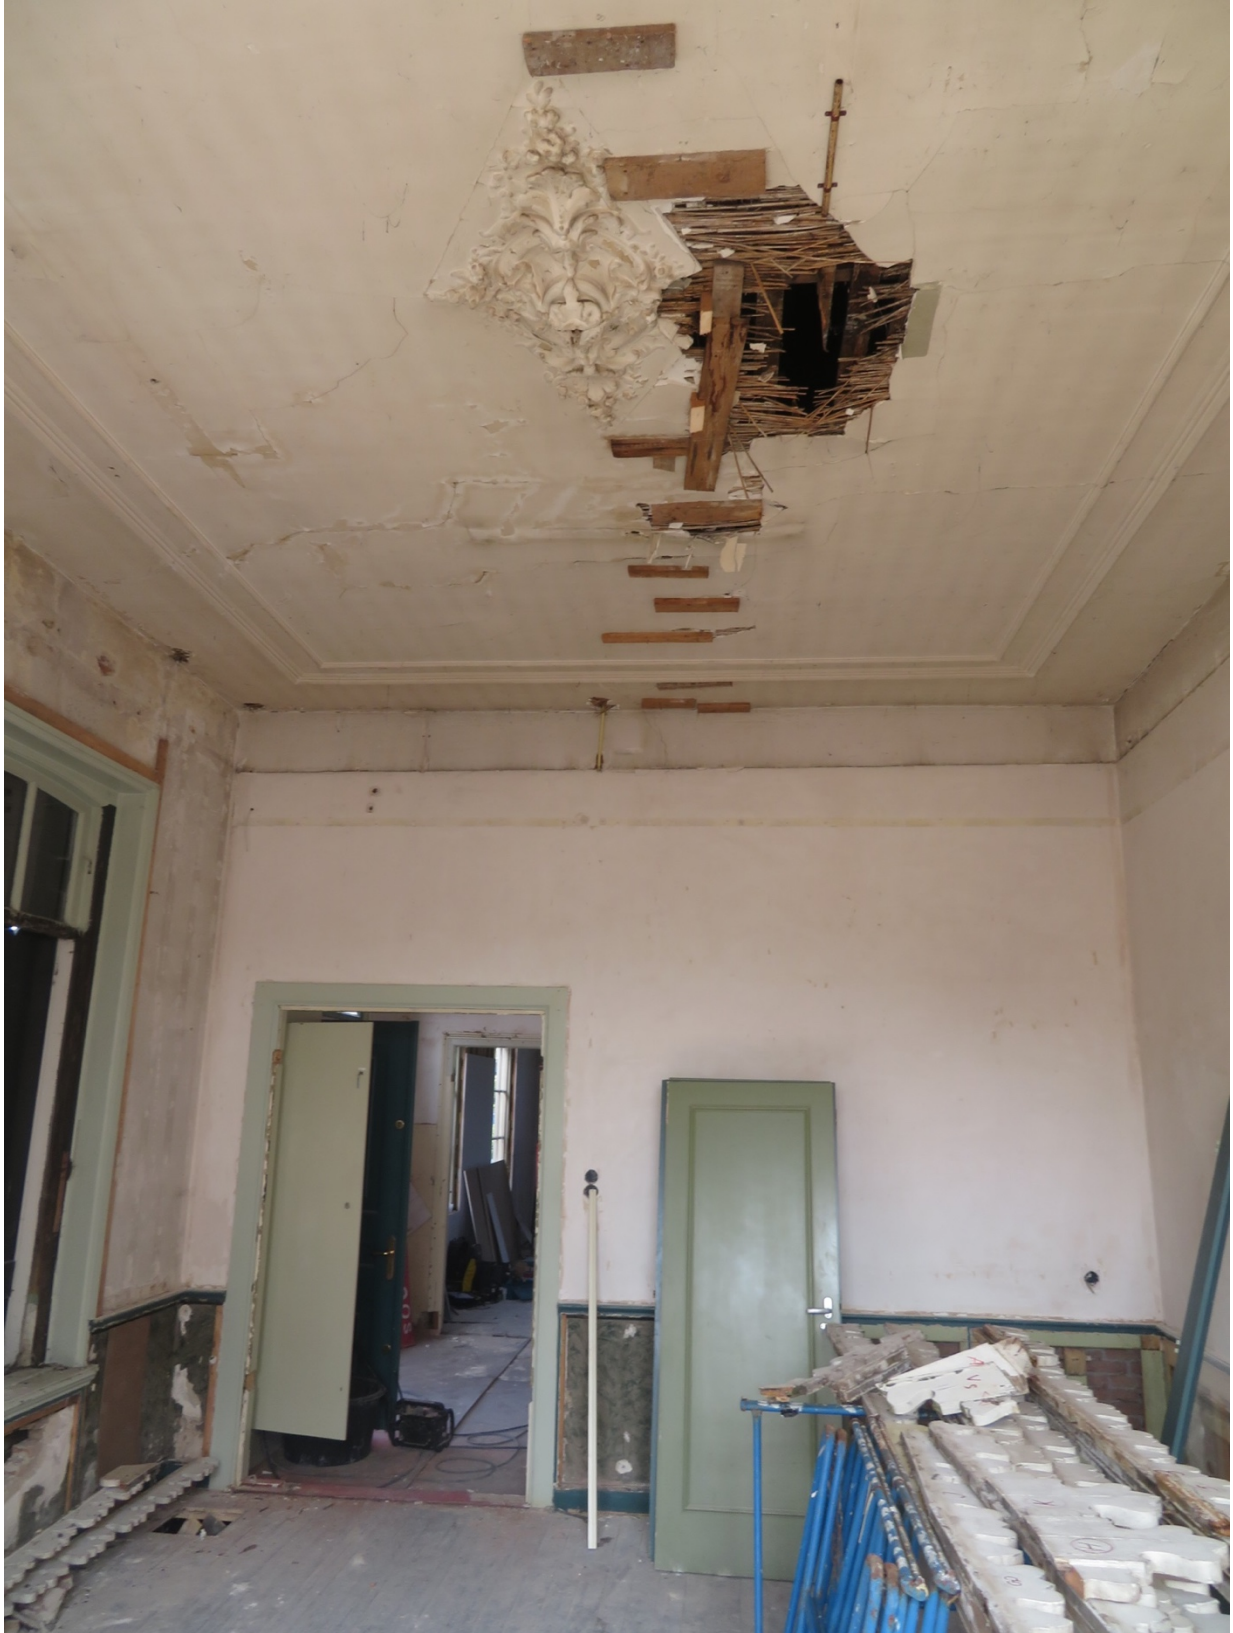
Een tweede bijzondere vondst was het stucplafond in de kantine van de onderofficieren (ruimte 3). Dit bleek nog vrijwel volledig intact. Het stucplafond was uitgevoerd als stuc op riet. Het was voorzien van een centraal ornament en aan de randen lijstwerk. Een hoek van het middenornament was beschadigd en er zat een groot gat naast.

Afb. 21: het stucplafond met middenornament en lijstwerk in de kantine van de onderofficieren (ruimte 3).

Het plafond is na het onderzoek gerestaureerd en heeft zijn oorspronkelijke grijze kleur teruggekregen.

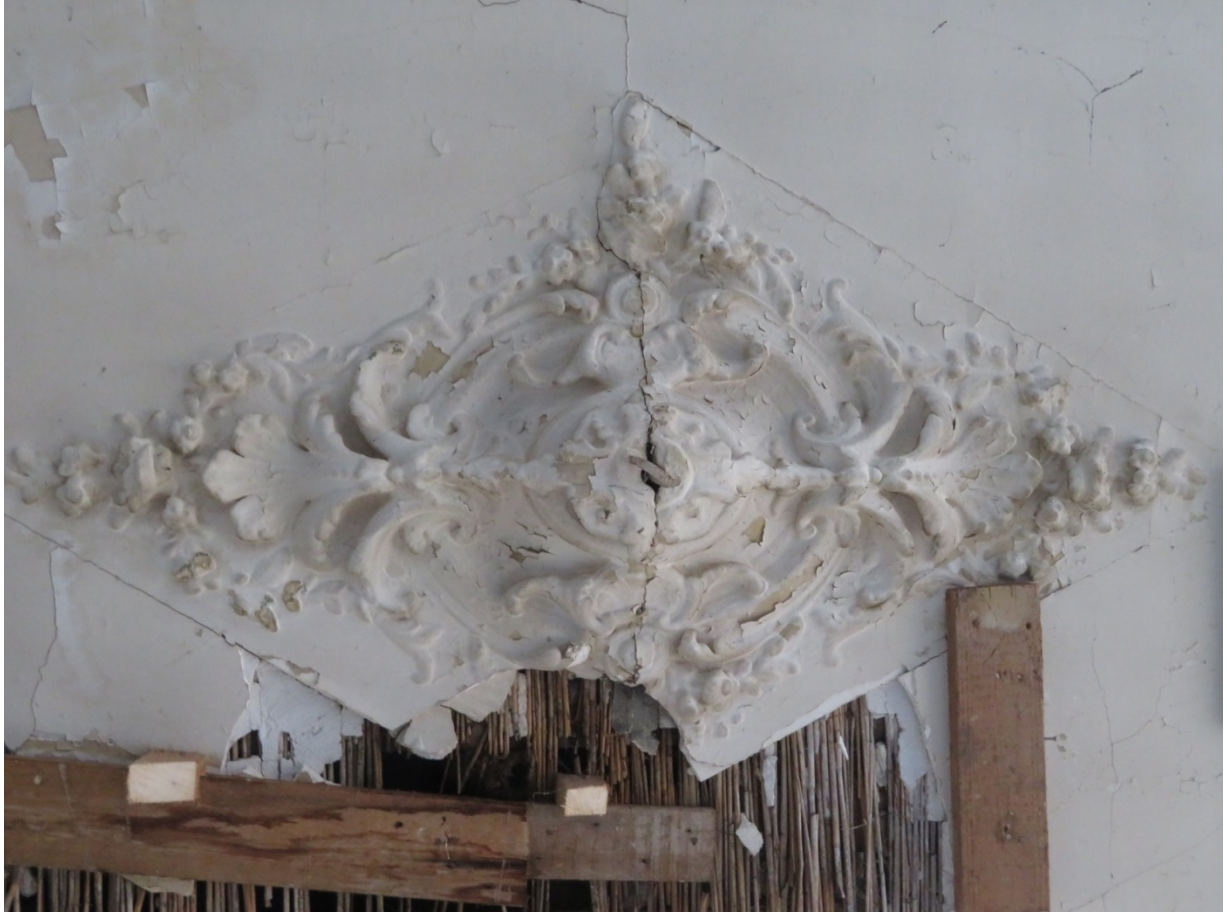
Afb. 22: het middenornament vóór de restauratie.

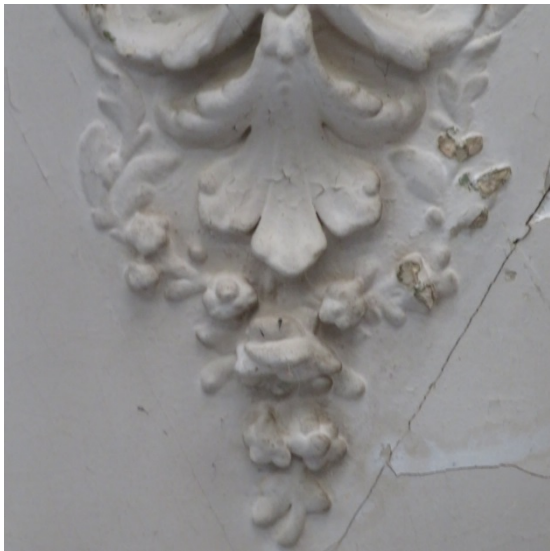
Afb. 23: detail van het middenornament.

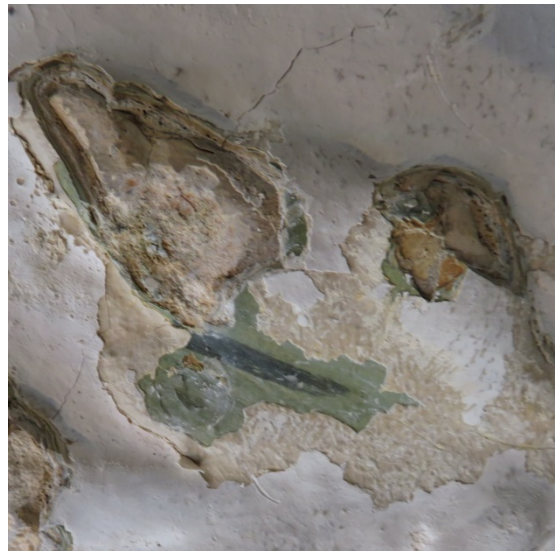
Het ornament en de rest van het plafond zijn onderzocht om de oorspronkelijke kleurstelling vast te stellen. Hieruit bleek dat het ornament ooit licht- en donkergroen geschilderd was. De bloemen waren lichtroze. Dit betrof echter niet de oorspronkelijke kleurstelling. Aanvankelijk waren het plafond, het ornament en het lijstwerk namelijk in één en dezelfde grijze kleur geschilderd. Het is een beeld dat past bij de egale kleurlagen die ook op de wanden zijn aangetroffen. In eerste instantie was het gebouw dus voorzien van een relatief sobere afwerking met egale kleurvlakken. Bij latere verbouwingen is men overgestapt op een uitbundiger kleur- en decoratieschema.

Afb. 24: detail van de aangetroffen groene schildering op het middenornament.
