TEST AV AUTOMATISKT ÖVERVAKNINGSSYSTEM FÖR FÅGELSKYDD PÅ NÄSUDDEN, GOTLAND

Test av automatiskt övervakningssystem för fågelskydd på Näsudden, Gotland

Resultatredovisning av projekt *Örnkoll – intelligent teknik eliminerar kollisioner mellan stora fåglar och vindkraftsverk* finansierat av Energimyndigheten med stöd av Region Gotland, Gotlands Vindelproducenter och Vattenfall Vindkraft Sverige AB

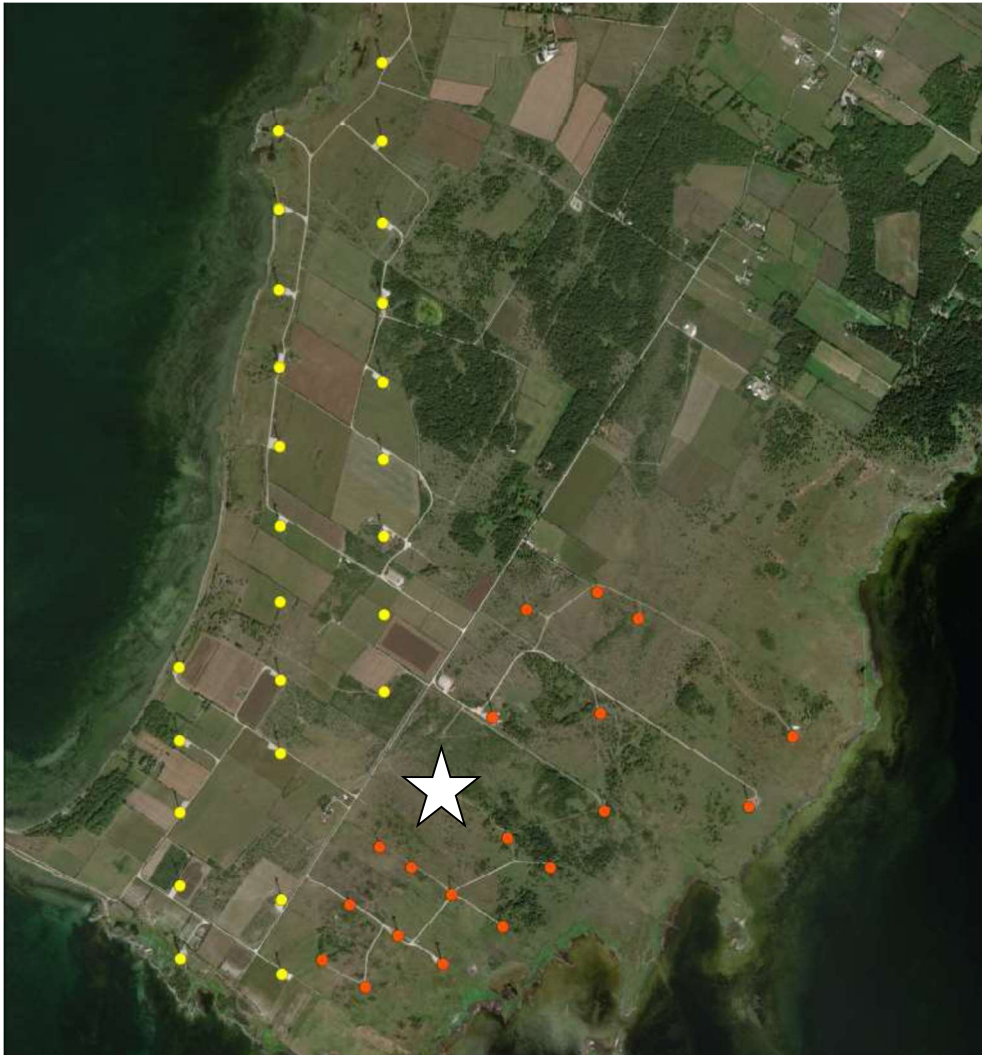
Figur 1. Karta över Näsuddens vindkraftspark där 44 av 49 verk är utmarkerade. Gula cirklar motsvarar vindkraftverk som byggdes vid generationsskifte av västra Näsudden medan orange cirklar motsvarar vindkraftverk som varit med längre och som ingår i det planerade generationsskiftet av östra Näsudden. Fem nyare vindkraftverk saknas på kartan men de ligger i förlängningen norrut av den östligaste raden med gulmarkerade verk. Vit stjärna visar platsen för IDF-enheten.

Vindkraftspark Näsudden är lokaliserad till sydvästra Gotland nordväst om Burgsvik (figur 1). Den består av 49 verk där 19 är små, äldre verk med navhöjd mellan 30 och 45 m och rotordiameter 27–47 m. De övriga verken har med ett undantag navhöjd 80 m och rotordiameter 90 m.

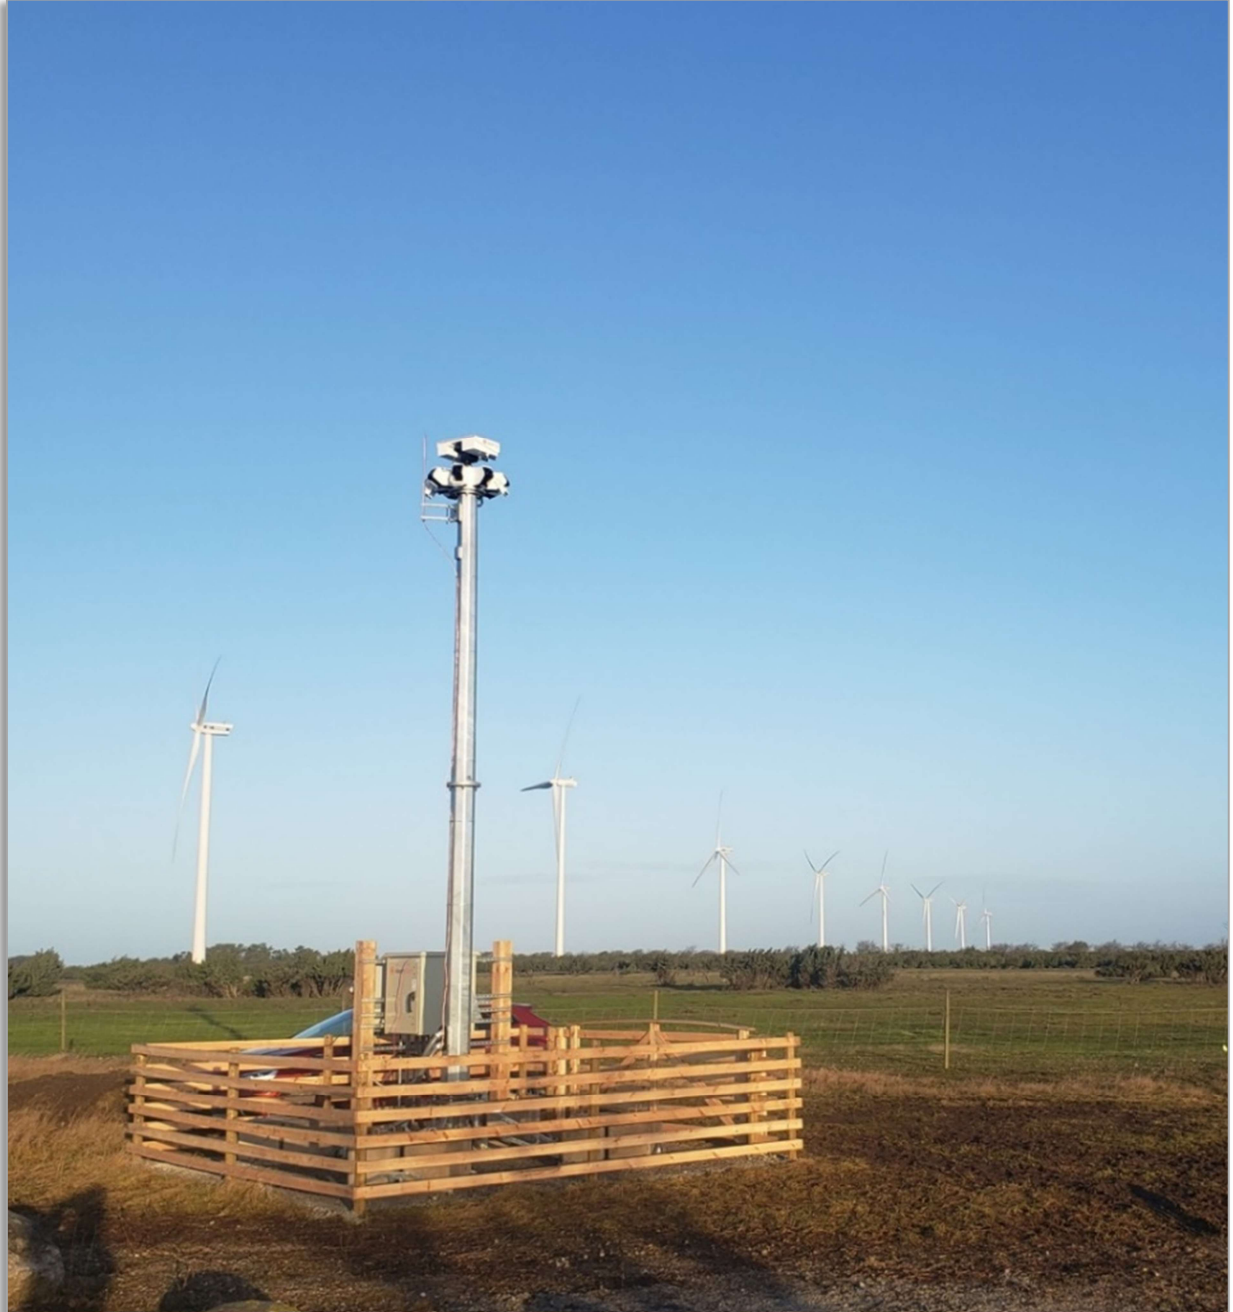
Figur 2a. Tornet med IdentiFlight-enheten på Näsudden.

En systemenhet består av åtta vidvinkelkameror som monterats sida vid sida på en pylon och som kontinuerligt övervakar 360° av luftrummet (figur 2a och b). En högupplöst stereokamera lokaliserar de objekt som upptäcks av de mindre vidvinkelkamerorna och mäter avstånd, position och objektens storlek samtidigt med att digitala bilder på objekten tas och sparas i systemet för klassificering. Om ett objekt klassificeras som fågel fortsätter stereokameran att följa och insamla positionsdata (också flyghöjd) om fågeln.

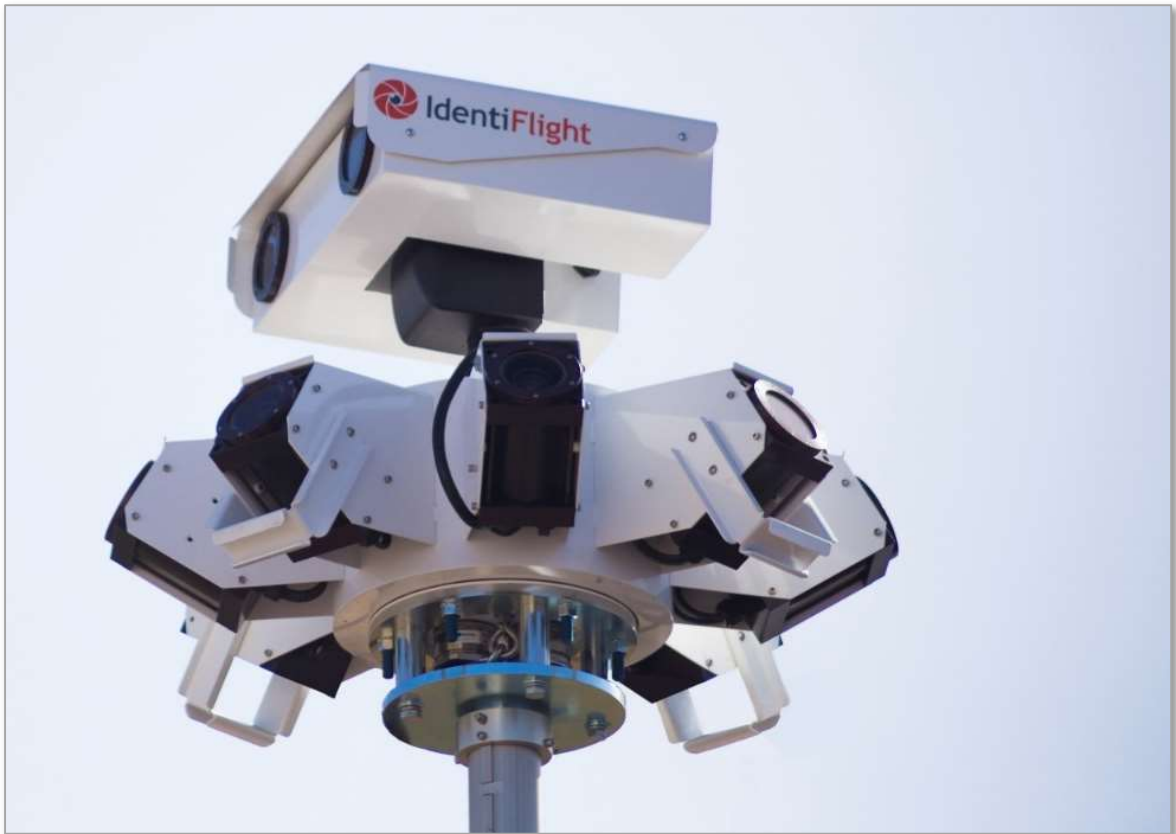
Figur 2b. Kamera-enheten i närbild.

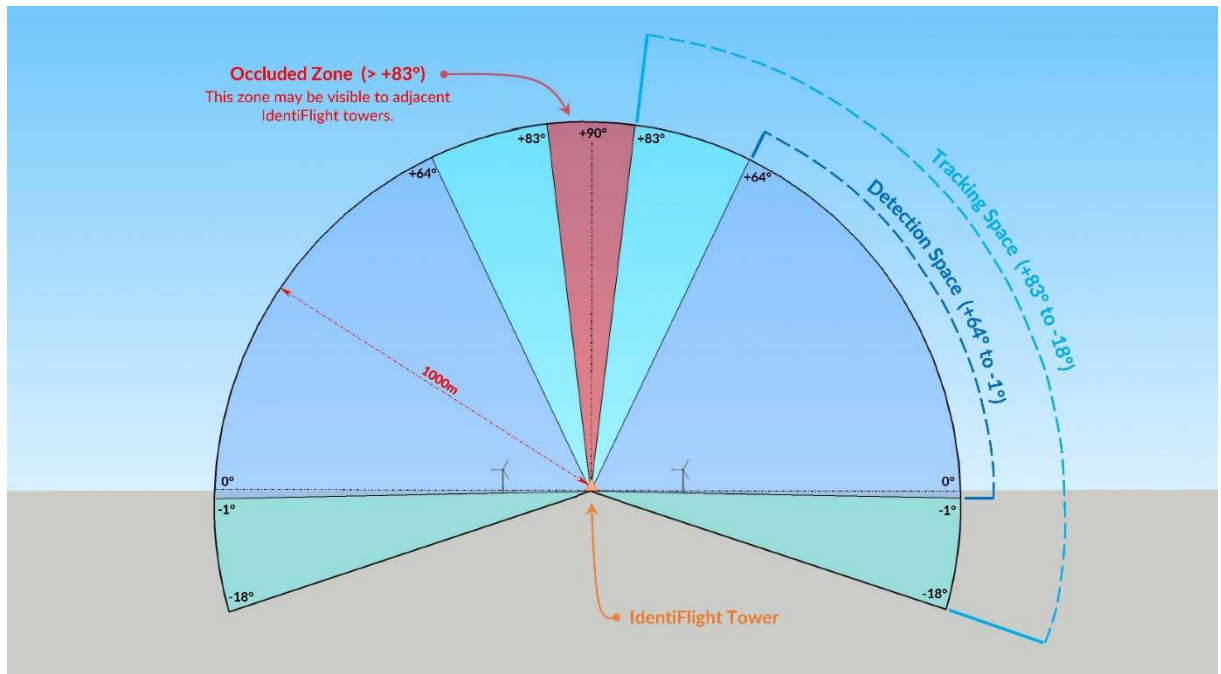
Figur 3. Schematisk illustration av IdentiFlight-kamerans täckning. Täckningen är i princip 360° kring kamera-enheten men det finns ett blint område rakt upp på 14° (Occluded zone). På Näsudden filtrerades områden närmast markytan bort för att inte få bilder på människor, djur och bilar. Figur erhållen från IdentiFlight®.

IDF har som målsättning att ha full täckning för att upptäcka stora rovfåglar inom 1 000 m från kamera-enheten. Detta gäller även i höjdlid med undantag av ett blint område, så kallad *Occluded Zone* rakt upp (figur 3). Utan att gå in på alla tekniska detaljer är detta område ett blint "öga" där systemet inte kan göra följningar. På Näsudden ställdes systemet in för att ha en marginal till markytan så att inga förbikörande bilar skulle hamna på bild. Man ville också undvika att registrera kaniner, får eller andra däggdjur på marken. Av naturliga skäl skymmer befintliga vindkraftsverk, hus och trädgångar sikten där systemet inte kan täcka fullt ut (figur 4).

I figur 10 visas positioner på samtliga örnar som IDF registrerade på Näsudden 25 januari-5 februari samt 22 februari-12 mars 2021 (även de som gjordes utanför observatörernas observationsperioder). Här framgår att systemet upptäckte och identifierade örnar på upp till 1 200 m avstånd, men att eventuella rovfåglar (eller andra fåglar) utanför denna cirkelradie inte hanterades. Centralt runt kameran syns effekten av det "blinda ögat" där fåglar inte kan registreras av systemet (Occluded zone i figur 3).

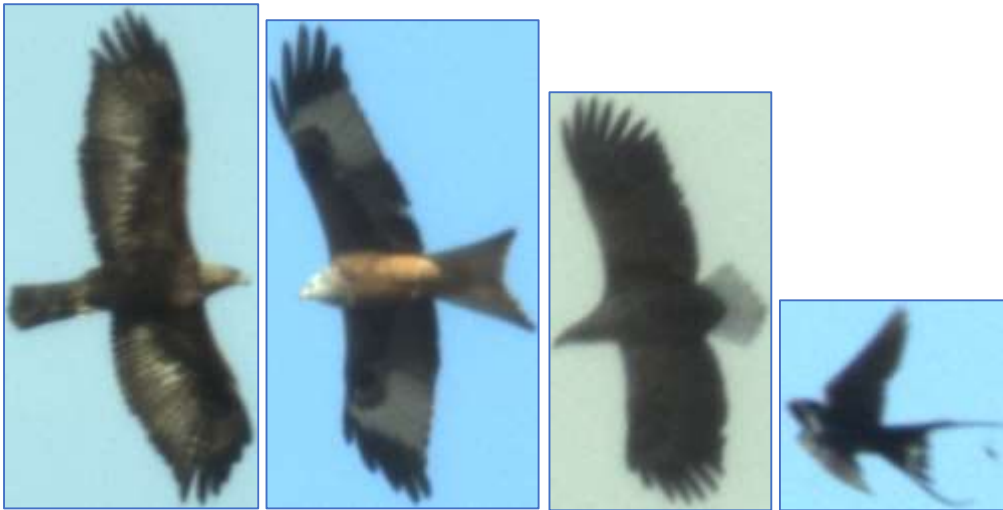
Figur 8. Exempel på utsnitt av fågelbilder som levererades av IdentiFlight i excel-filer. Från vänster till höger: kungsörn (gammal individ), röd glada (gammal individ), havsörn (gammal individ) och ladusvala.

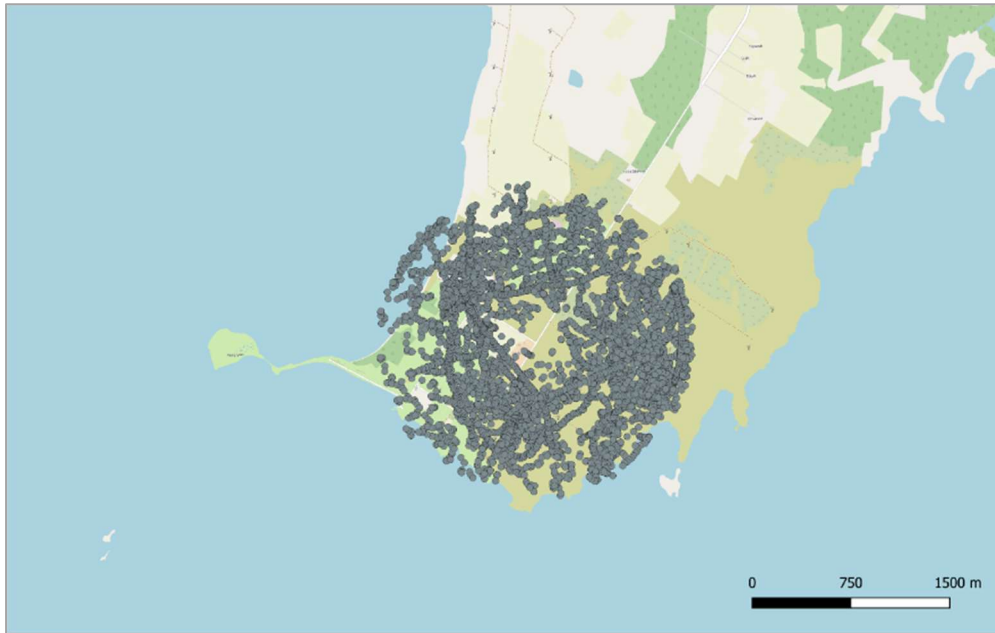
Figur 10. IDF:s registreringar av örnar under perioderna 25 januari-5 februari samt 22 februari-12 mars 2021. Varje prick motsvarar en bild av en örn med positionsbestämning som ingår i en flygning/ett spår. Följningar inkluderar även individer som enbart registrerats av IDF när fältobservatörer inte har varit på plats. Totalt insamlades 5 985 positioner från 231 följningar. Positioner ligger inom 1 200 m från kameran.

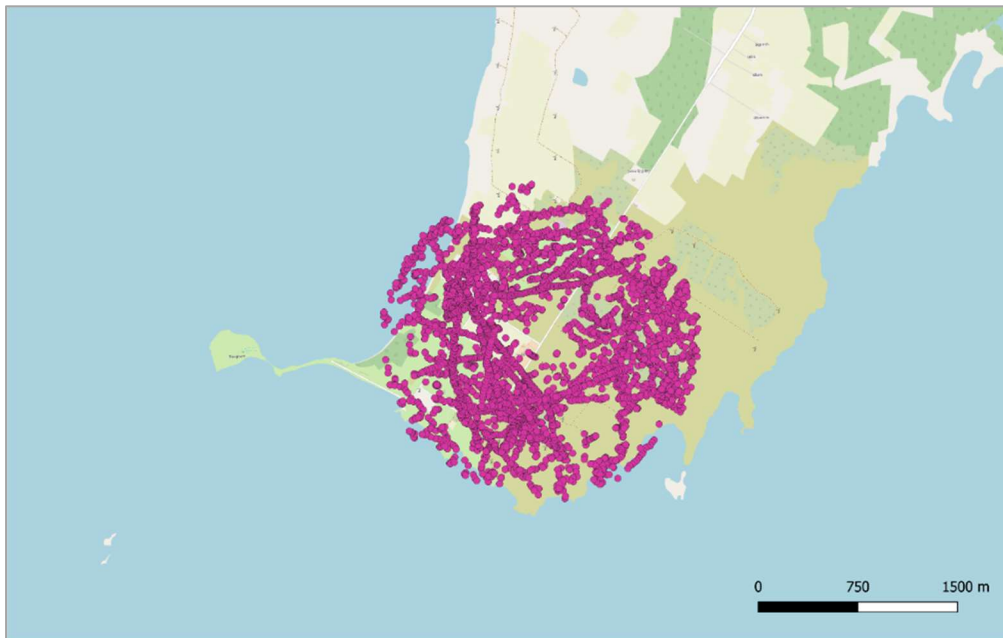
Figur 11. IDF:s positioner för havsörn under perioden 25 januari-5 februari samt 22 februari-12 mars 2021. Varje prick motsvarar en bild av en havsörn med positionsbestämning som ingår i en flygning/ett spår. Följningar inkluderar även individer som enbart registrerats av IDF när fältobservatörer inte har varit på plats. Totalt gjordes 4 333 mätningar från 181 följningar. Positioner ligger inom 1 200m från kameran.

Figur 12. IDF:s positioner för identifierade kungsörnar perioderna 25 januari-5 februari samt 22 februari-12 mars 2021. Varje prick motsvarar en bild av en kungsörn med positionsbestämning som ingår i en flygning/ett spår. Följningar inkluderar även individer som enbart registrerats av IDF när fältobservatörer inte har varit på plats. Totalt gjordes 1 652 mätningar från 50 följningar. Positioner ligger inom 1 200 m från kameran.

I figur 11 och 12 visas positionerna av örnarna från figur 10 men fördelade på havsörn respektive kungsörn (artbestämningar gjorda manuellt vid genomgång av bilder från IDF). Av totalt 231 följningar och 5 985 mätningar av örnar under denna period gällde 181 följningar och 4 333 mätningar havsörn och resten kungsörn.

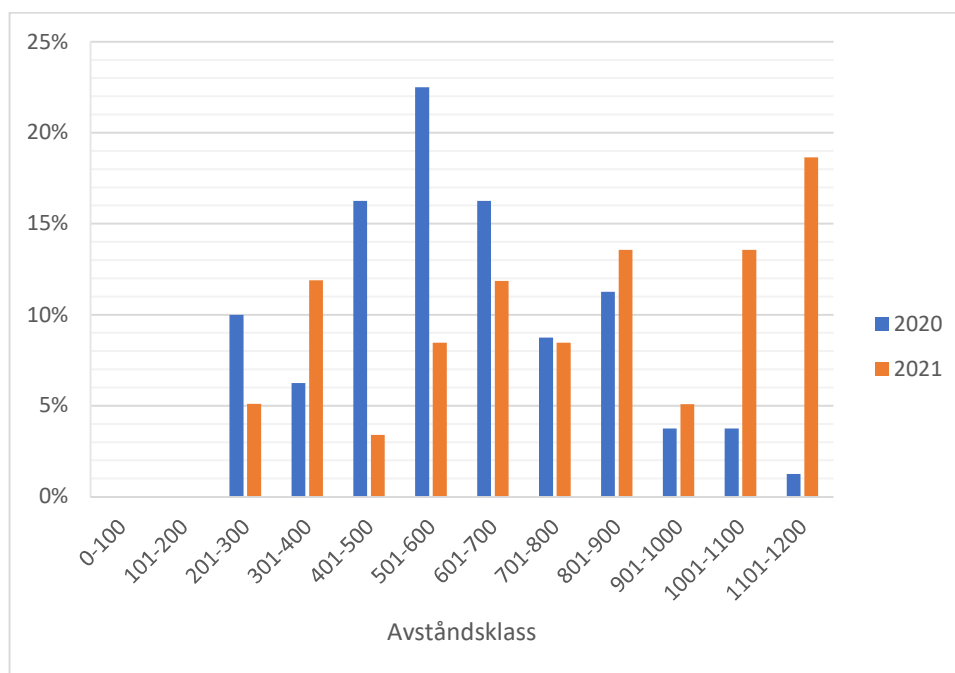
Figur 13. Fördelningen av avstånd uppmätta av IDF vid första positionen klassad till målart (örn) fältperioden 2020 (80 följningar av örnar som registrerades av både observatörer och IDF) och 2021 (59 örnföljningar). Av de örnar IDF upptäckte av visuellt registrerade örnar var avstånd vid upptäckt med korrekt identifiering till örn 201–300 m i 10 % av fallen 2020 och 5 % av fallen 2021.

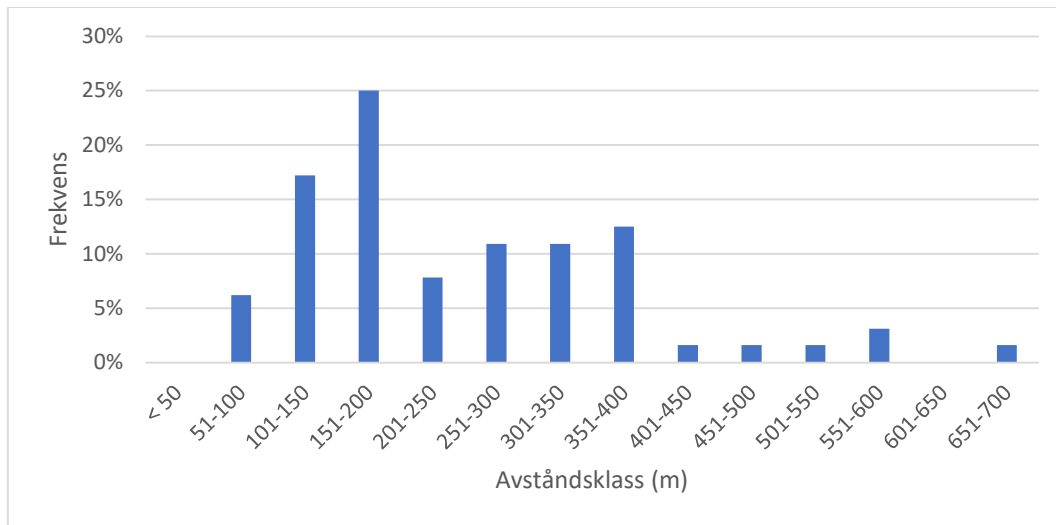
Figur 15. Avstånd från örn till närmaste vindkraftverk när simulerad nedstängning startade under december 2020-februari 2021 (N=64). Notera att den inre cylinderns radie varierade mellan 250 och 400 m beroende på verkets storlek.

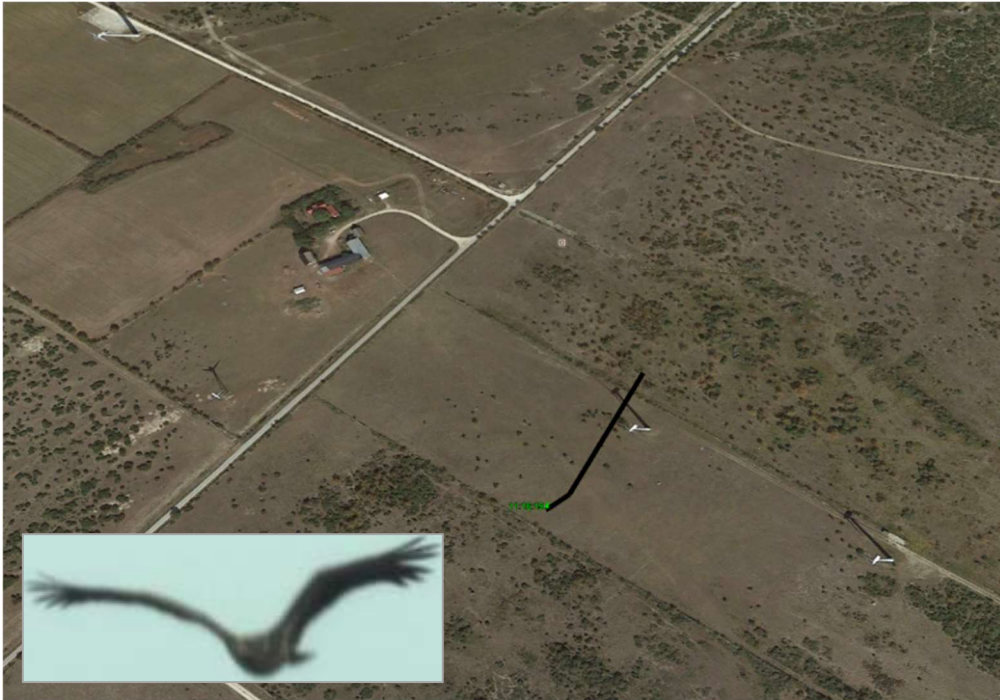
Figur 17. Havsörn som passerade verk 316 på ett ungefärligt avstånd av 22 m och en uppskattad flyghöjd av 21 m. Stoppsignal skickades när örnen var cirka 90 m från verket Röda prickar är havsörn, gröna är kungsörn och blå är obestämmd örn.

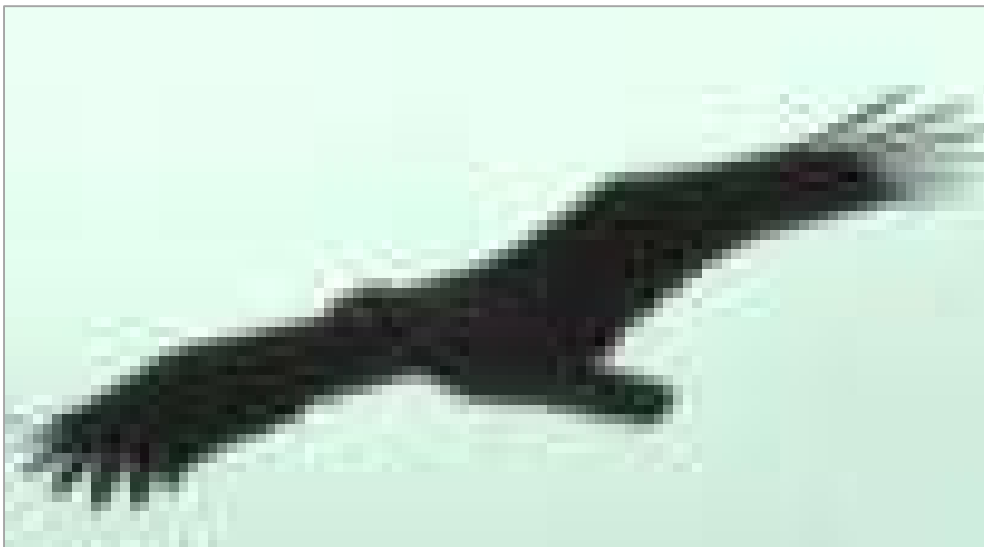
Figur 18. Havsörn som passerade verk 316 i liknande bana som den i figur 17. Kortaste avståndet till verket beräknades till 30 m på flyghöjd av 58 m. Stoppsignal skickades på 172 m avstånd från verket.

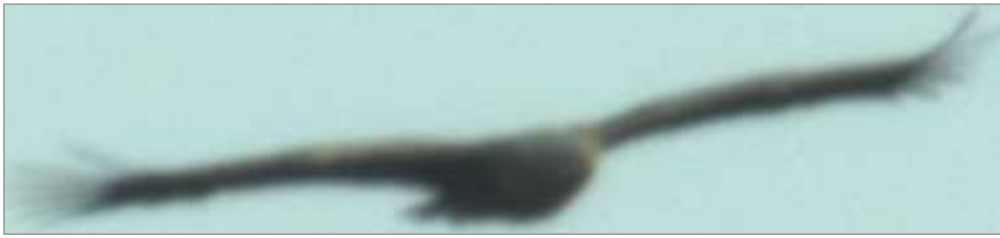
Figur 19. Äldre havsörn som passerade verk 316 norrifrån öster om verket. Kortaste avståndet till verket var cirka 42 m på en flyghöjd av 54 m. Stoppsignal skickades när örnen var 185 m från verket.
