Gewässerstrukturgüte von Seen und das DBU-Projekt: SuBoLakes (Sustainable Boating on Lakes in Germany)

Dr. Ralf Köhler
 Abt. Wasserwirtschaft 2 – Flussgebietsmanagement
 Referat W26 – Gewässerentwicklung & Moorschutz

- 1. Weg zur Strukturgütekartierung von Seen in Brandenburg**
- 2. DBU – Projekt: SuboLakes (www.Subolakes.de):
Auswirkungen von Motorbooten und Fahrgastschifffahrt
auf Seen**
- 3. Korrelation von Seen – Strukturgüte sowie
Makrozoobenthos und Makrophyten**
- 4. Abgleich des LAWA- und des HMS-Verfahrens zur
Seenstukturgüte**

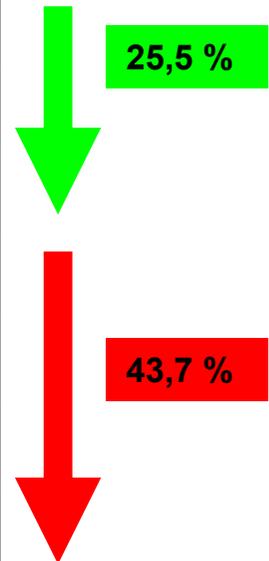
Gesamtbewertung der Strukturgütekartierung in GEK Rhin 1 und 2

Strukturklasse	Länge [m]	Anteil [%]
1	1.300	0,9
2	8.900	6,0
3	27.500	18,6
4	39.500	26,7
5	22.000	14,9
6	2.900	2,0
7	100	0,1
Sonderfälle	45.700	30,8
Summe	147.900	100,0

25,5 %: unverändert bis mäßig verändert \Leftrightarrow 37,7 km

43,7 %: deutlich bis stark verändert \Leftrightarrow 64,5 km

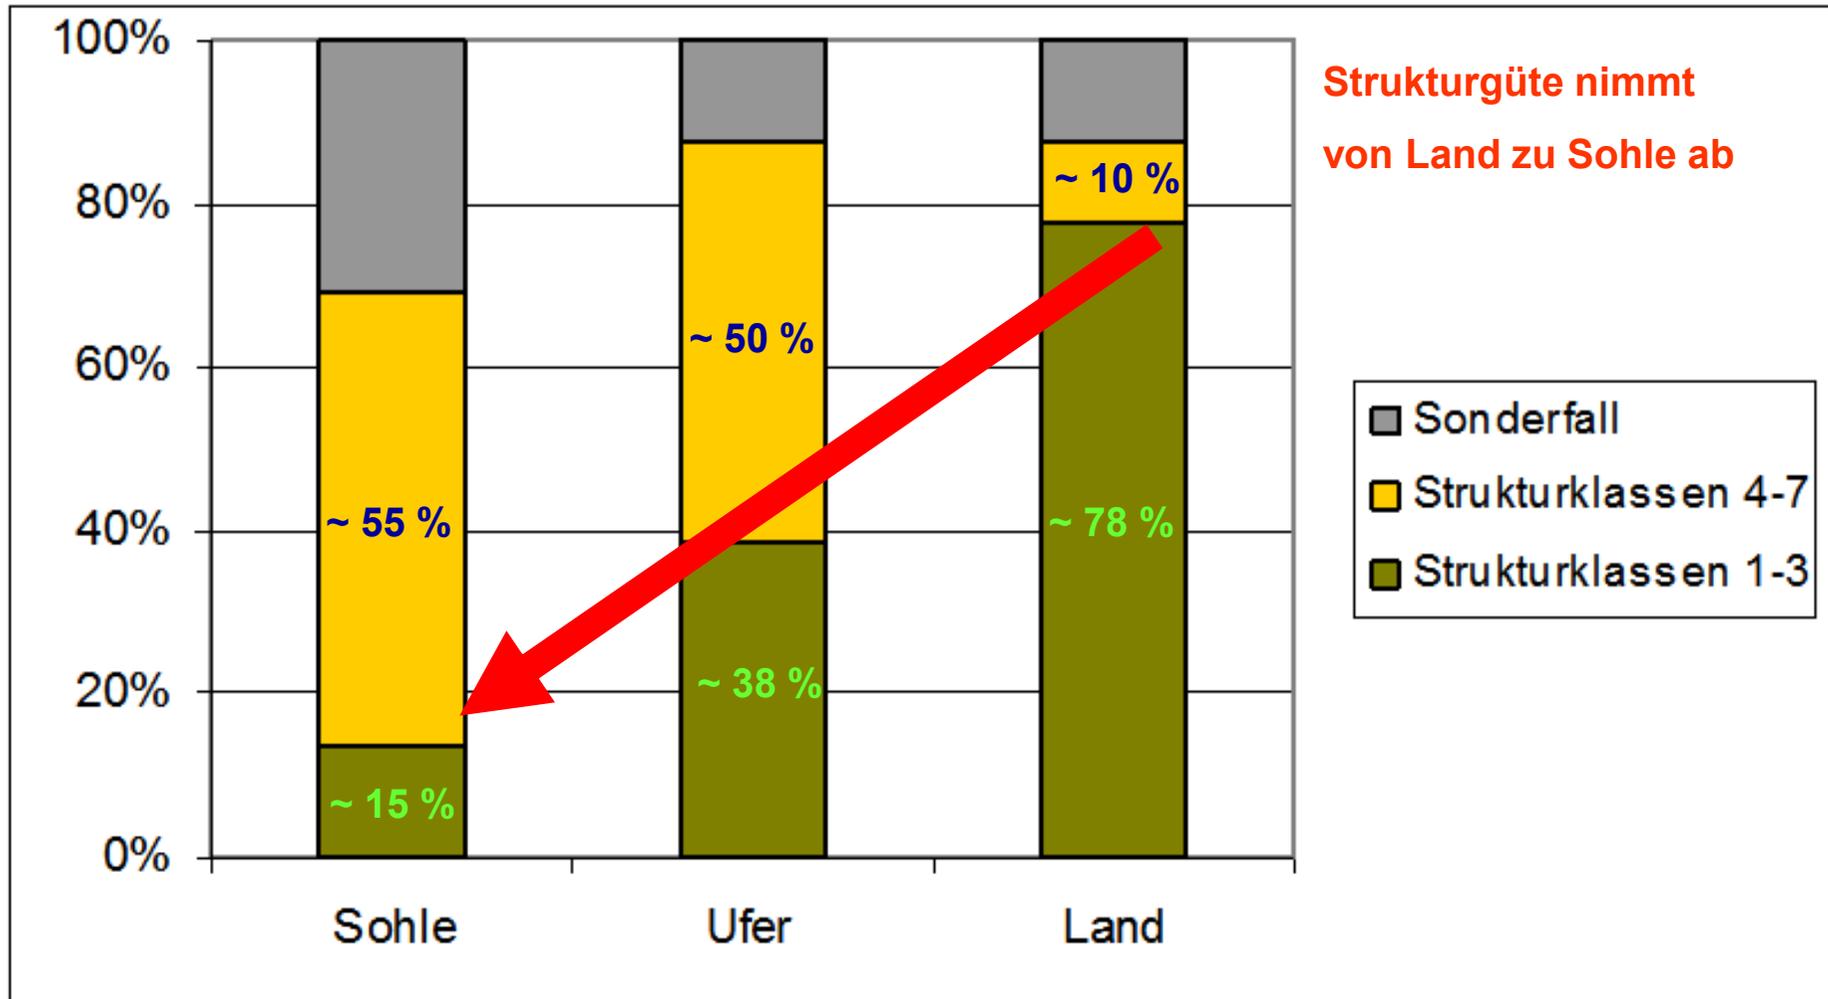
Bewertung der Bereiche Sohle, Ufer, Land und Sonderfälle für das Einzugsgebiet Rhin 1 und 2

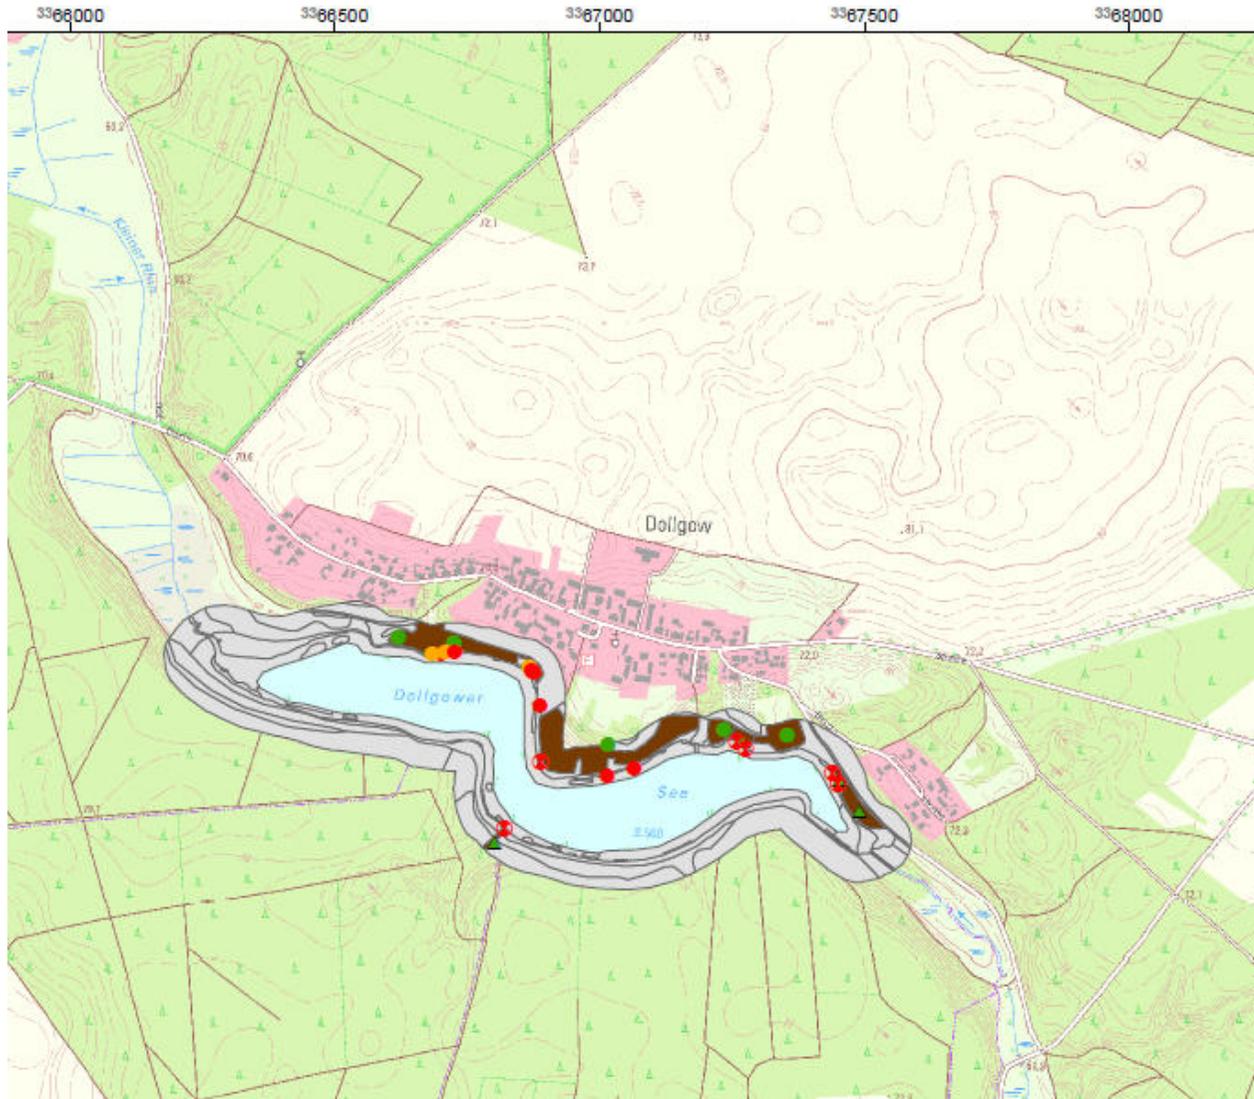
Strukturgüte-Maßnahmen: Dollgowsee

Karte 8.5.3: Maßnahmen an Stillgewässeruferrn (HMS-Verfahren)
Blatt 17/38: Dollgower See

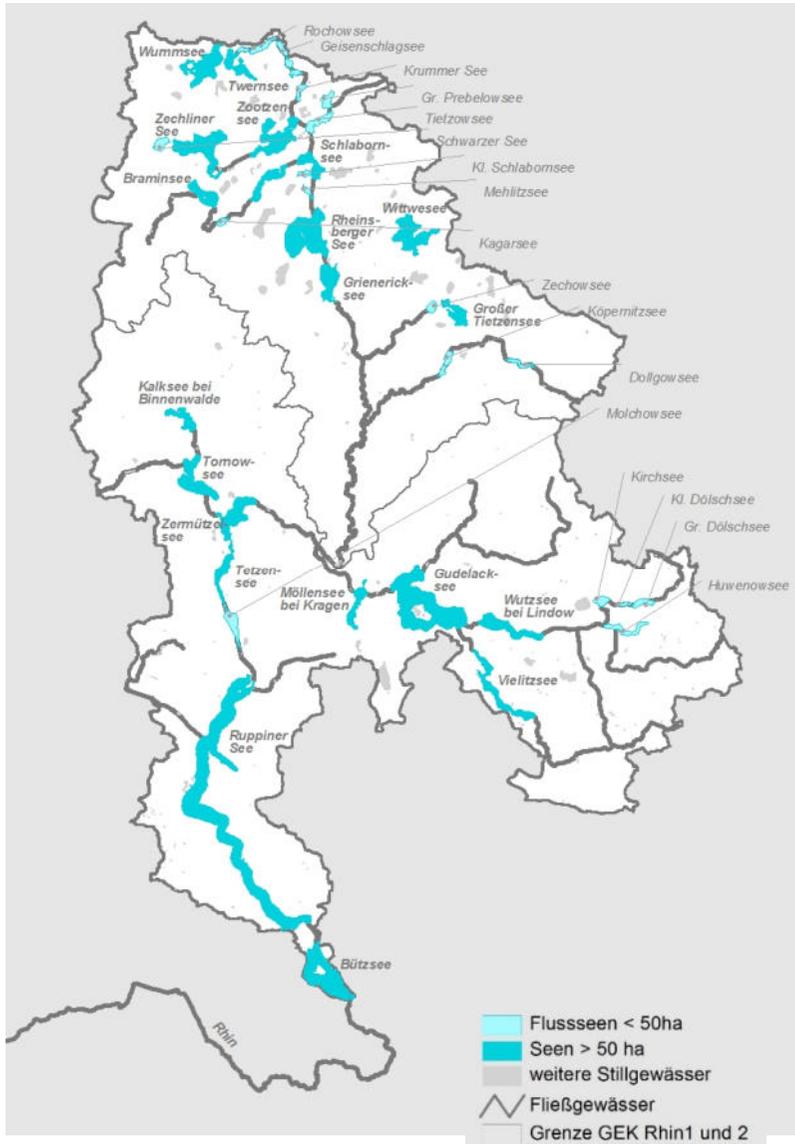
Ergebnisse der Defizitanalyse für die 38 Seen im GEK Rhin 1 und 2

Prozentualer Anteil der 3 Zonen ohne Defizite:

1. Sublitoral (unterhalb WWZ): 96,9 %
2. Eulitoral (Wasserwechselzone = WWZ): 83,6 %
2. Epilitoral (50 m oberhalb WWZ): 72,8 %

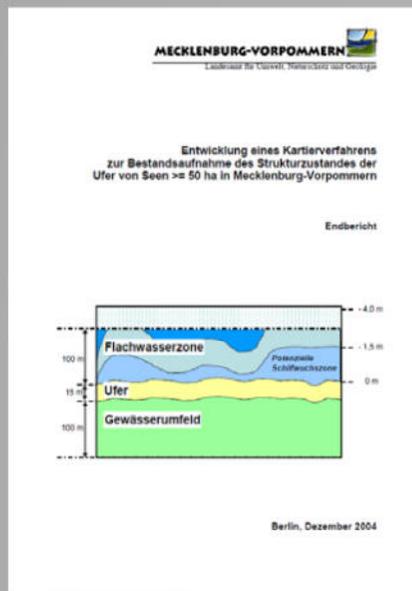
'Informus' Procedure
(2004-2008)
ca. 200 lakes mainly in the
Fed. State of Mecklenburg-
Vorpommern)

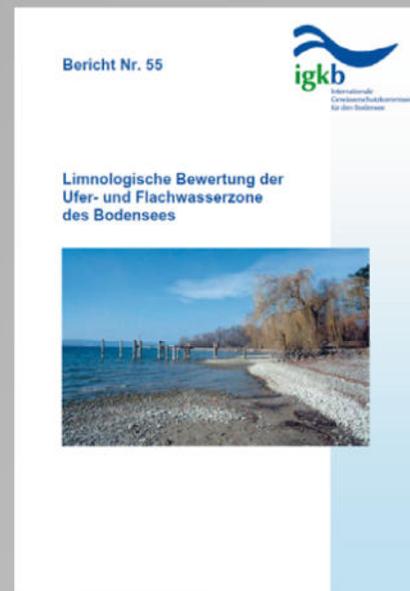
IGKB Procedure
(2006, 2009)
(International Water Protec-
tion Commission for Lake
Constance)
ca. 10 lakes in DE, CH, AT

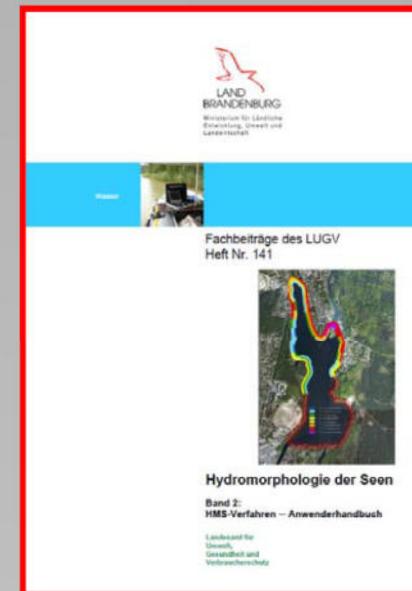
HML Procedure
(2006-2015)
(Brandenburg State Office
for the Environment)
ca. 95 lakes mainly in the
Fed. State of Brandenburg)

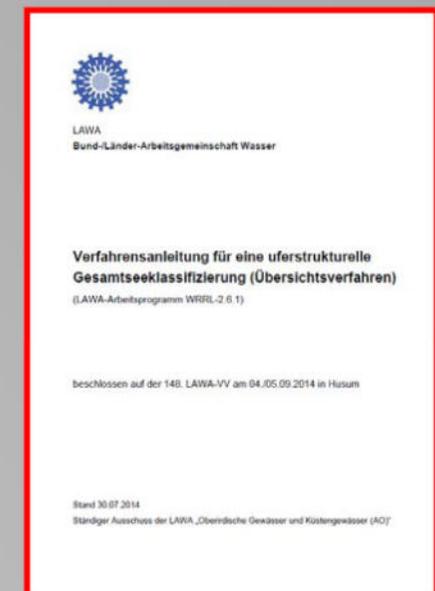
LAWA Procedure
(2014, 2015)
(German Working Group of
the Federal States on Water
Issues)
ca. 30 (?) lakes in several
Fed. States in Germany
