COMMUNITY WATER CENTER
EL CENTRO COMUNITARIO POR EL AGUA

Proyecto Piloto para el Tratamiento de 123-TCP para Pozos Domésticos en el Norte del Condado de Monterey

**Reporte Final
junio del 2023**

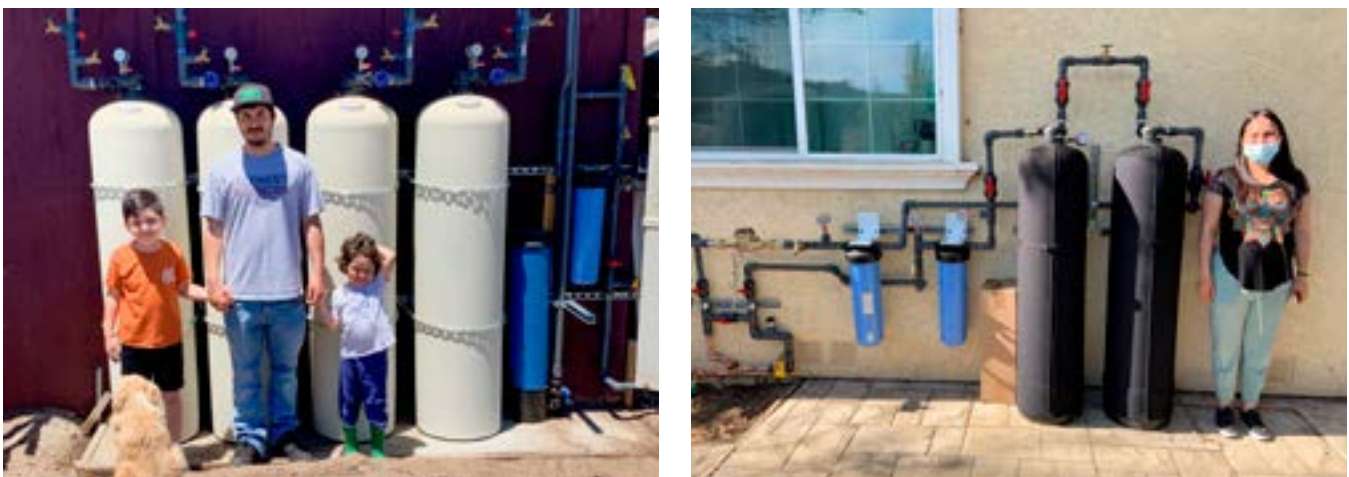
Figura 1: Participantes del proyecto frente a un sistema de 24 pies cúbicos (DWMC-09) cerca de Salinas (izquierda) y un miembro del personal de CWC junto a un sistema de 7.2 pies cúbicos, DWMC-19 en Royal Oaks (derecha)

El 123-TCP se elimina del agua potable utilizando carbón activado granular (GAC). El agua pasa a través de tanques que contienen carbón y el 123-TCP se adhiere a los gránulos de carbón. El agua pasa a través de dos tanques durante el tratamiento, un tanque de avance y un primer tanque y un segundo tanque. Con el tiempo, el carbón se satura de 123-TCP y ya no puede eliminar el contaminante. Una vez que esto sucede, el segundo tanque se mueve a la posición del primer tanque y el GAC en el primer tanque se reemplaza, para garantizar que no pase 123-TCP del sistema de tratamiento al hogar. Se pueden encontrar más detalles sobre el diseño del sistema de tratamiento en el Apéndice D.

Las fotos de los sistemas de tratamiento 123-TCP se muestran a continuación en **Figura 1**.
