2020 年向陽山、三叉山及 嘉明湖國家步道生態及遊憩衝擊監測

王志強*、楊凱琳†

本研究於 2019 年 10 月至 2020 年 9 月針對向陽山、三叉山及嘉明湖國家步道沿線之植群、動物資源、土壤沖蝕現象進行調查監測、並於向陽山屋、嘉明湖山屋、黑水塘及嘉明湖等四處水體進行水質調查。結果顯示：步道截面之年平均凹陷深度為 0.83 cm；截面之平均斷面積約增加 2.73%；土壤硬度 21.63 ± 1.13 mm。水體品質多屬中等品質。樣區內之維管束植物種類共計 69 科 166 屬 264 種。木本植物社會可分為臺灣冷杉型、臺灣鐵杉型、狹葉櫟-高山新木薑子型、臺灣二葉松-紅檜型、臺灣赤楊型、臺灣二葉松-臺灣馬醉木型、玉山圓柏型等 7 型；灌木植物社會分為刺柏-臺灣馬醉木型、玉山圓柏-刺柏型、玉山小檗型、玉山圓柏-玉山小檗型等 4 型；草本植物社會可分為玉山箭竹-曲芒髮草型、高山芒型、玉山箭竹-油薹型、玉山箭竹-玉山針蘭型、臺灣地楊梅-玉山針蘭型等 5 型。影響木本植物主要之環境因子為海拔高、地形位置、全天光空域、直射光空域；灌木以海拔及全天光空域為主要影響因子；草本則以坡度、含石率、土壤 pH 值、直射光空域為主要影響因子。共調查到脊椎動物 24 科 34 科 36 種動物，其中哺乳類有 7 科 11 屬 11 種、鳥類 13 科 19 屬 21 種、兩生類 2 科 2 屬 2 種以及爬蟲類 2 科 2 屬 2 種。水生昆蟲共 19 種，陸生節肢動物 25 科 27 屬 29 種，以向陽國家森林遊樂區與嘉明湖山屋有較多之脊椎動物物種數；水生昆蟲以向陽山屋匯流口最多，嘉明湖最少，其中搖蚊科的分布範圍最廣。選定之 25 株監測樣木之健康度評估結果，樹木傷害種類以腐朽為主。向陽名樹之樹木健康調查評估結果，有根系受損、樹勢衰退之現象，於常受人為踩踏方向(135°、180°)處的土壤硬度均高於 17 mm(219.68 kg/cm²)。問卷調查之部分顯示大多數山友對於山屋硬體設施、清潔與管理員、步道、遊憩衝擊、教育推廣及管理政策滿意至非常滿意和認同至非常認同；管理員與協作人員認為對於單攻之山友必須加強管理，由戒茂斯進入山區之山友須辦理入山，以及增加與加強管理之法源與罰則。

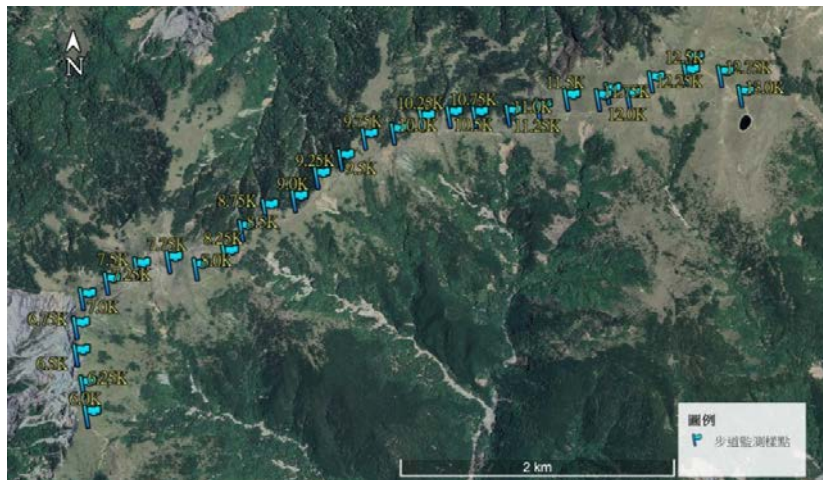
圖 1 向陽山、三叉山及嘉明湖國家步道監測樣點分布圖

自向陽國家森林遊樂區之雙橋登山口至嘉明湖，全長約 14 km，其中登山口至向陽名樹(約 5.9 K)之間已進行手作步道整修；因此僅針對具代表性之樣點進行觀察記錄，以 6.0 K 處至 14.0 K 處之嘉明湖間採取固定距離之系統取樣，每 250 m 設立一個樣點，至嘉明湖為終點，共計設置 33 個樣點(圖 1)。每一個樣點記錄其標點編號、海拔高、GPS 定位、步道寬、路面傾斜度、坡度、方位角、鋪面狀況。

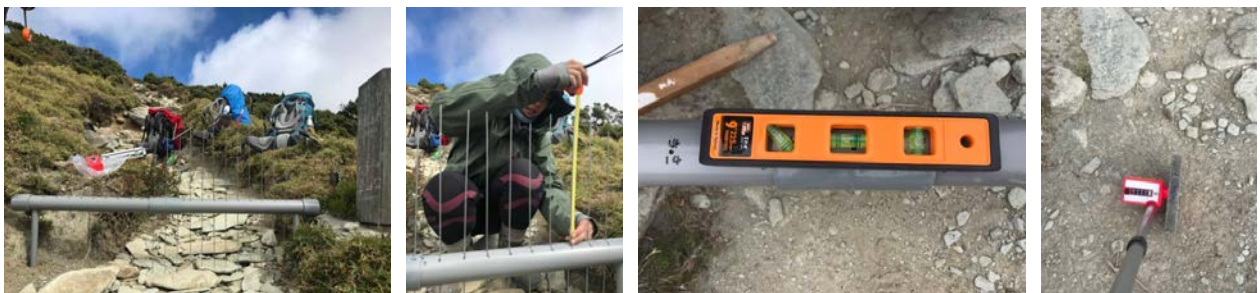
圖 2 步道監測工作圖

本研究計畫每三個月進行一次，每次測量包括土壤硬度、土壤 pH 值、土壤含水率、步道剖面深度(圖 2)、步道路面狀況。
