Onderzoek gevels Demer en Hermanus Boexstraat

Rapport: Maart 2023
Herziene versie

DEMER EN HERMANUS BOEXSTRAAT

Een opname van de actuele technische en esthetische staat van de gevels.
Aanbevelingen voor onderhoud, herstel en verduurzaming.

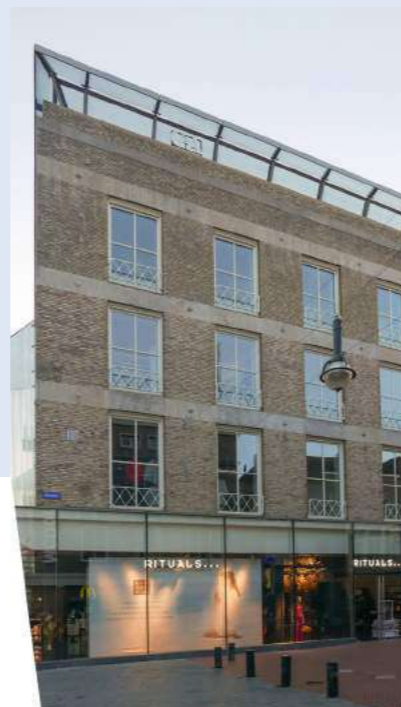
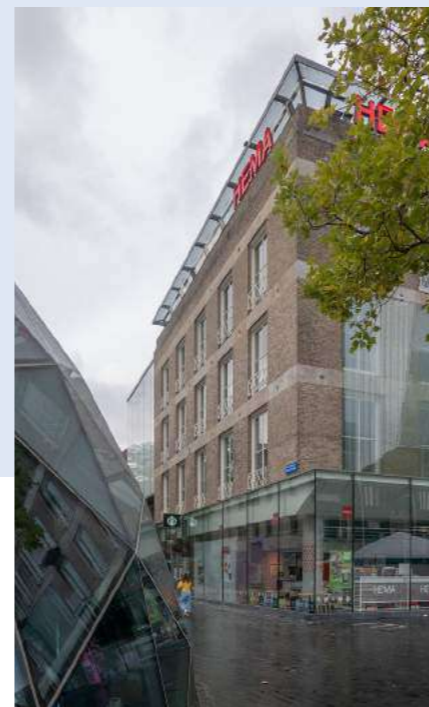
Gevels van het pand tpv de
Hermanus Boexstraat en het 18
Septemberplein

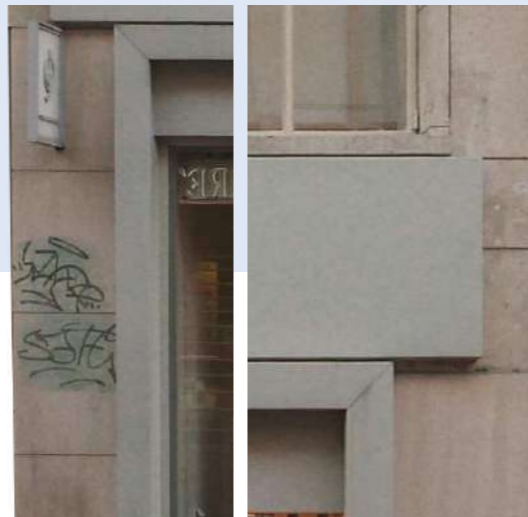
Voorbeeld huidige situatie:
Foto links: graffiti. Foto rechts: In deze hoek is het verschil tussen de originele en nieuwe natuursteen te zien. De bak steekt uit over het kader van de winkelpui.

Hopelijk zal een volgende huurder de reclamebak boven de etalage vervangen door iets wat wél passend is. Waarschijnlijk zijn daar nog de originele bronzen letters Rooymans Muller te zien. Een hogere isolatiewaarde van de gevel kan bij de dichte geveldelen aan de binnenzijde bereikt worden. De stalen raamkozijnen kunnen vervangen worden door geïsoleerde metalen kozijnen met eenzelfde smal profiel.

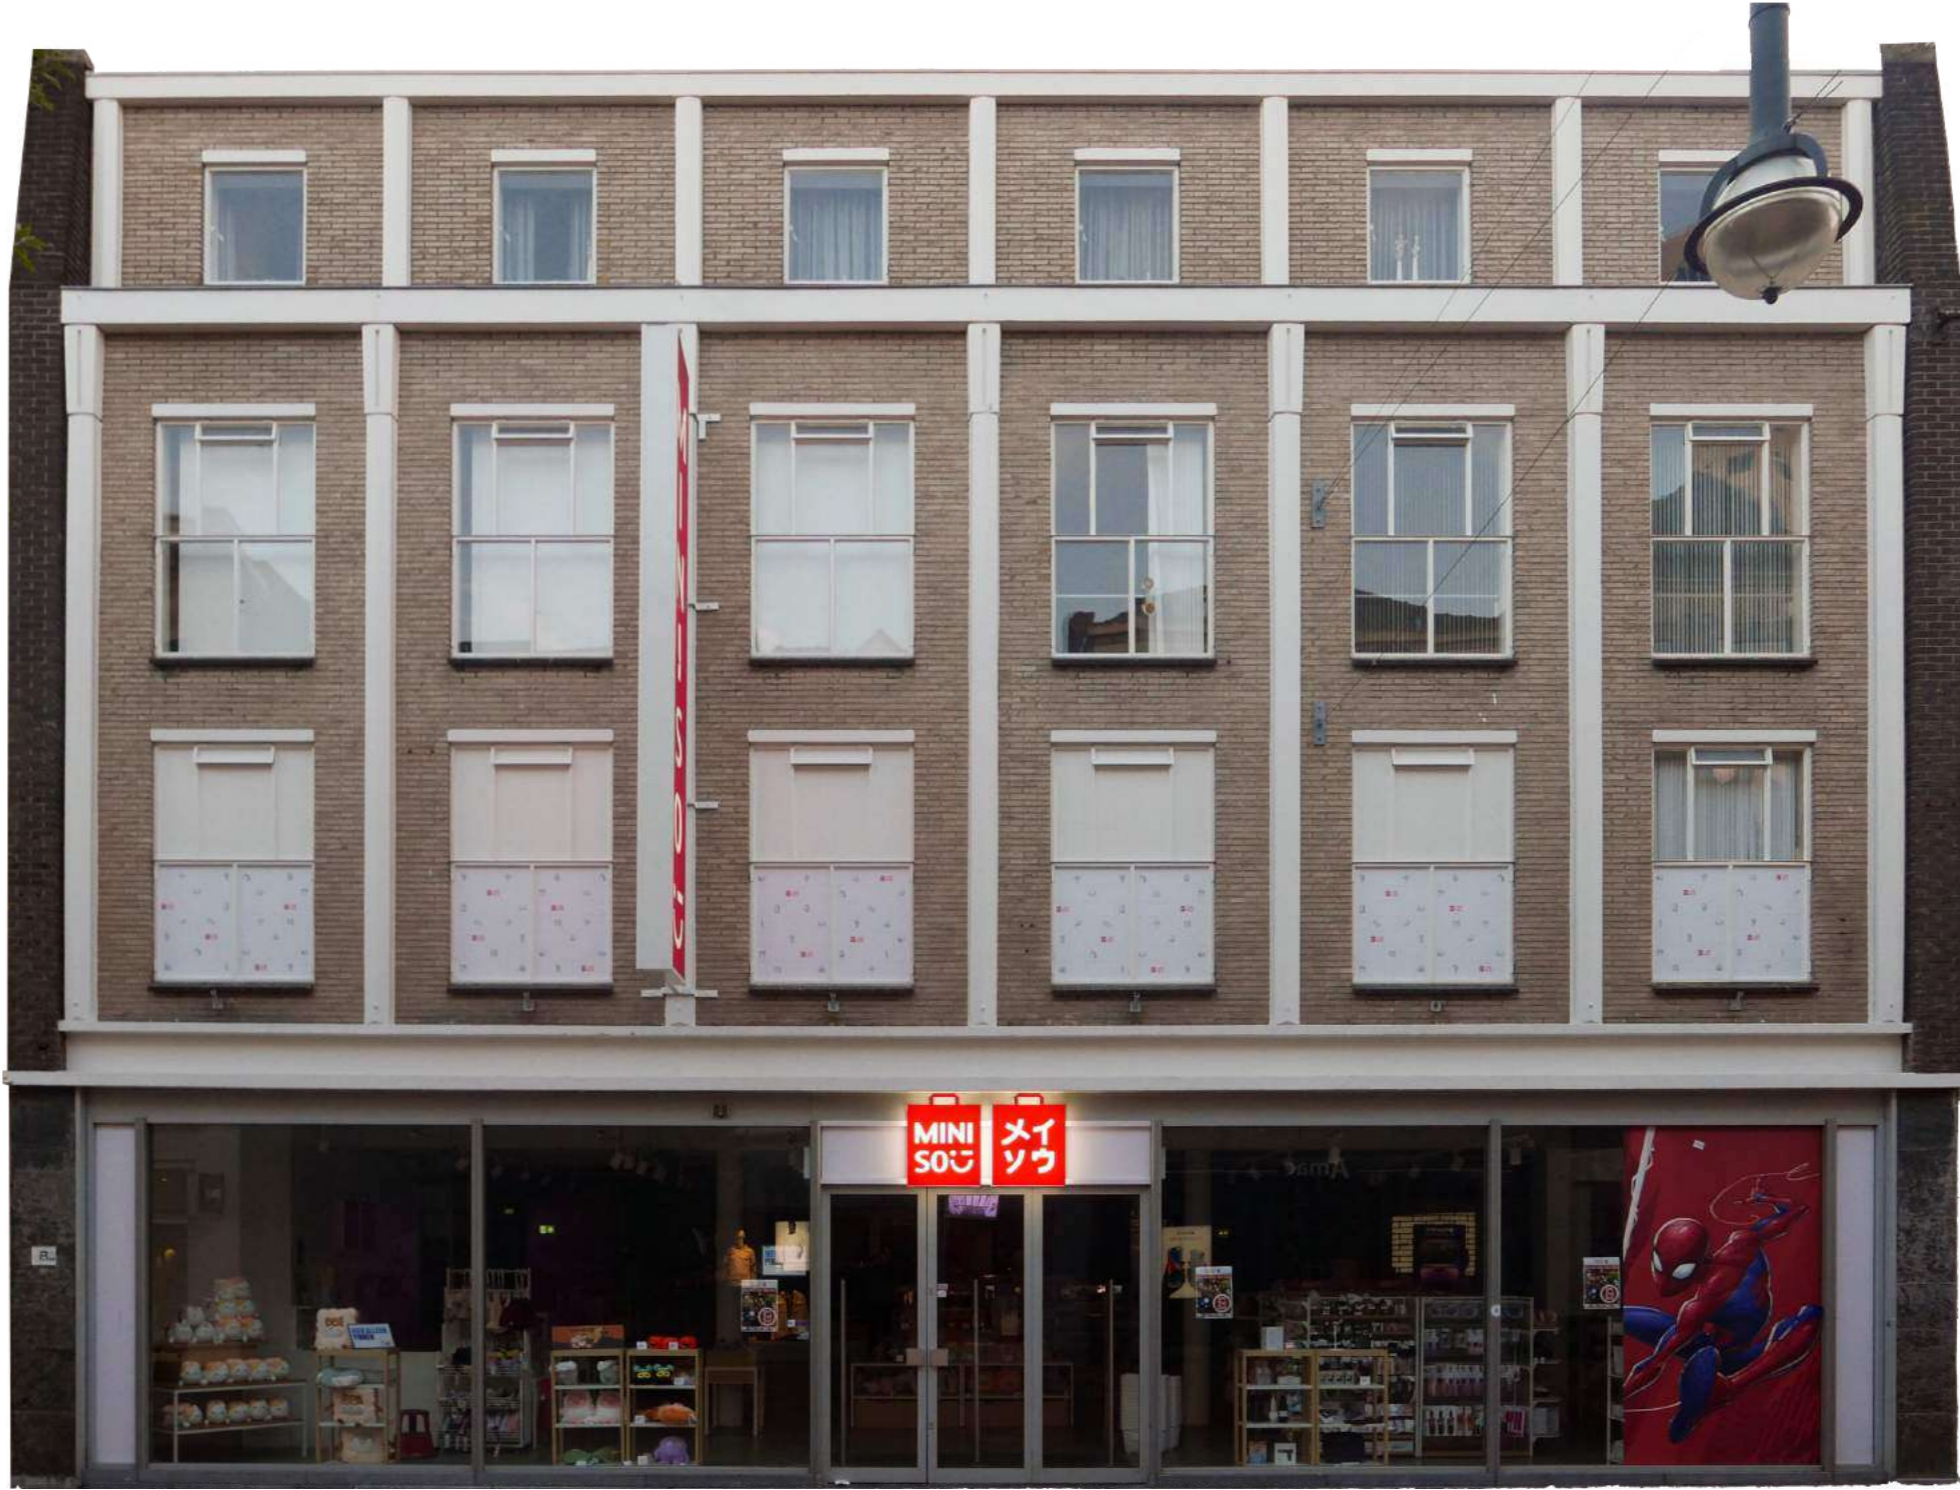
Demer 11, 13 en 15

De gele gevelsteen is zeer licht geglaazuurd of geëngobeerd; op veel plaatsen is deze toplaag aan het verdwijnen. Op één van de penanten is een beschadiging zichtbaar achter het reclamebord. De zwarte baksteen van de penanten t.p.v. de belendingen is deels gescheurd vanwege roestvorming op bevestigingsmiddelen die niet verwijderd zijn. De penanten op de begane grond zijn voorzien van een gekloofde Noorse lei. Deze lei is behandeld tegen graffiti en die coating bladdert nu af. Het glas van 5 ramen is dicht geschilderd, de overige ramen laten een vorm van gebruik zien, niet duidelijk is welke functie.

De scheurvorming van de betonnen lijst boven de etalage zal gerepareerd moeten worden. De beschadigde toplaag van de baksteen zal niet gerepareerd kunnen worden waardoor keimen in de toekomst nodig zou kunnen zijn. Een alternatief is de stenen schoon stralen en opnieuw voegen. Roestige bevestigingsmiddelen verwijderen. Roestende vlaggenstokhouders schilderen. Penanten en horizontale banden inspecteren, repareren en overschilderen. De ramen zouden zsm weer voorzien moeten worden van helder glas.

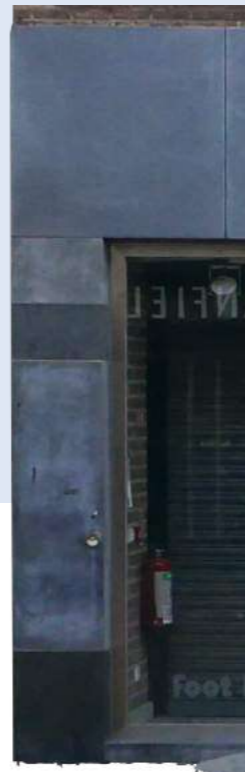
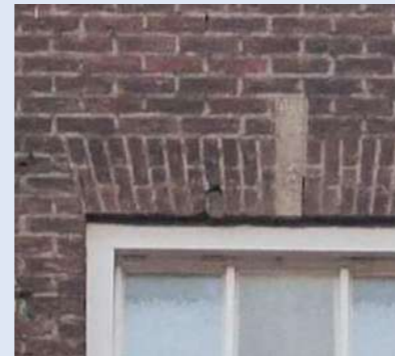
Voorbeeld huidige situatie:
verschillende kleuren natuursteen op de penant en loshangende steen.

Het metselwerk kan eenvoudig gereinigd worden volgens de richtlijnen van de RCE. Bij een wisseling van huurder zou een meer passende pui-omranding de voorkeur hebben; daarbij de natuurstenen plint verlagen tot de originele hoogte. Een hogere isolatiewaarde van de gevel kan voor de dichte geveldelen aan de binnenzijde plaats vinden. De stalen gevelpuien kunnen vervangen worden door geïsoleerde puien met isolatieglas. Er zijn profielen beschikbaar die vergelijkbaar zijn met de stalen stoeltjesprofielen.

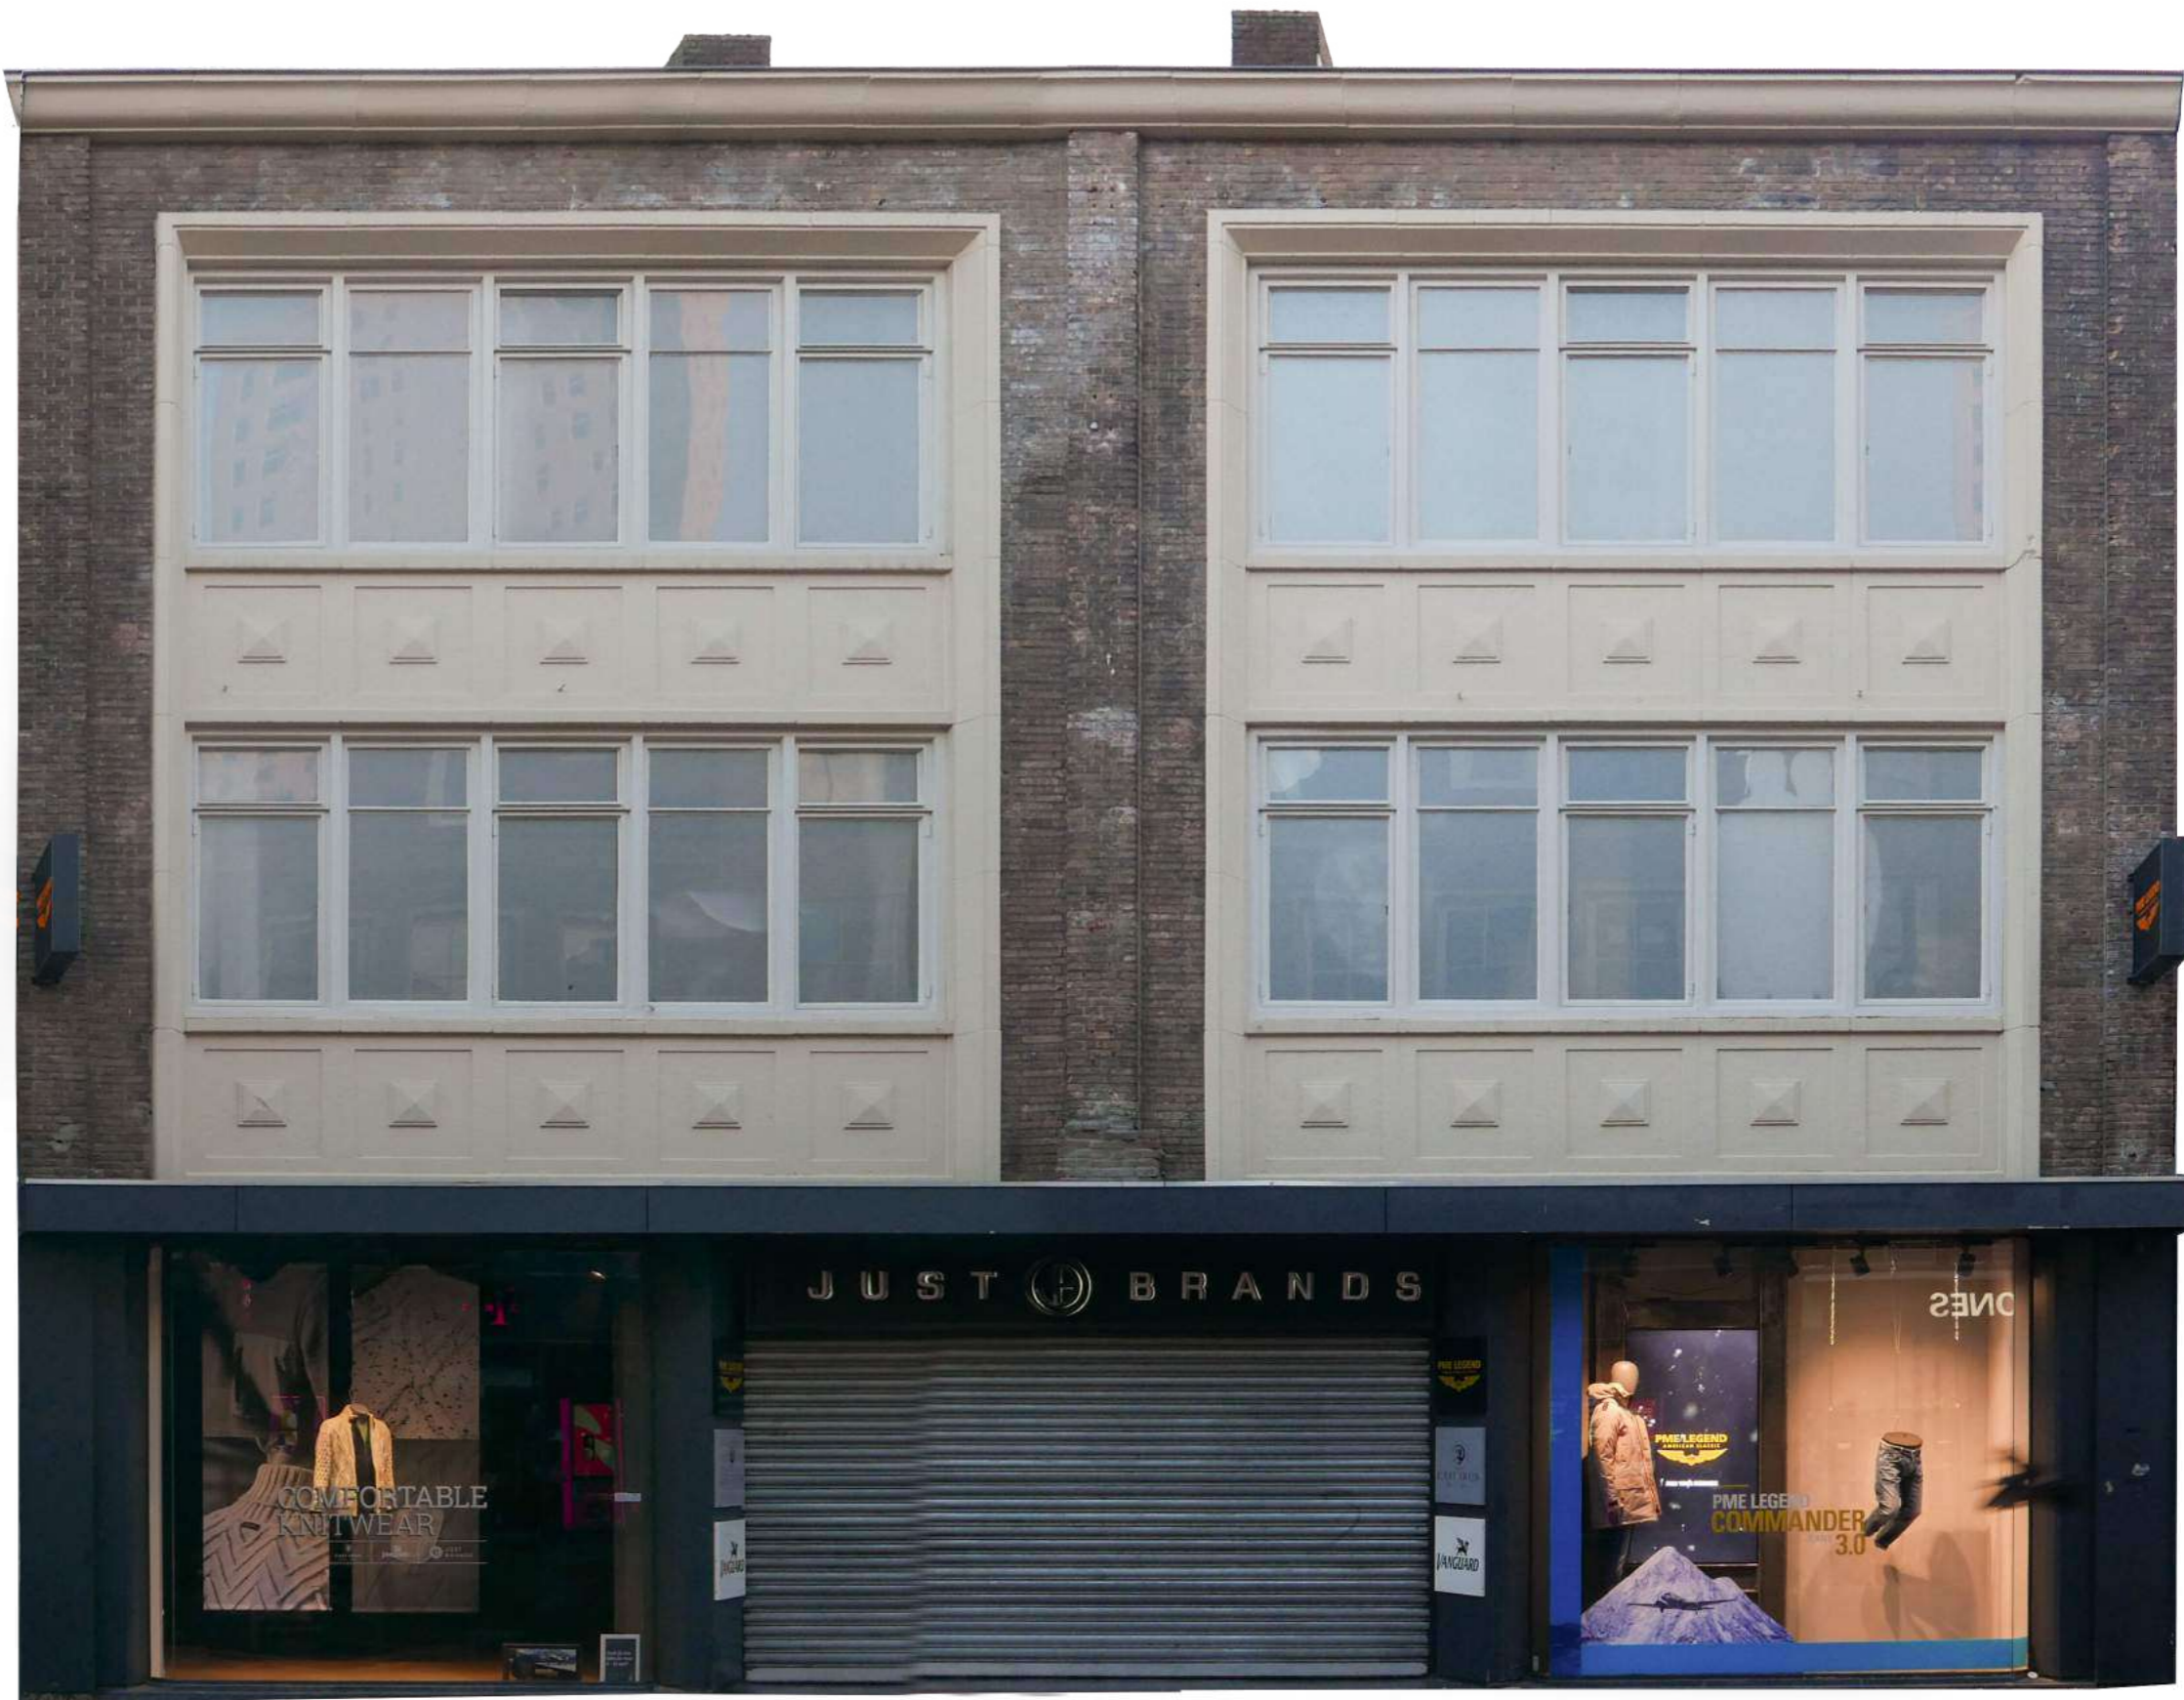
Demer 25 en 27

Er is wat schade aan voegen en er is wit smetwerk door uitloggen van verf vanwege de afwezigheid van waterslag en onder de raamkozijnen. Bij de houten gootconstructie is een sprake van een lekkage gelet op de afbladderende verf.

Het metselwerk incidenteel repareren en eventueel reinigen vanwege de witte aanslag. Schade aan goot en dakrand herstellen. De metalen kozijnen dienen grondig geïnspecteerd en gerepareerd te worden.

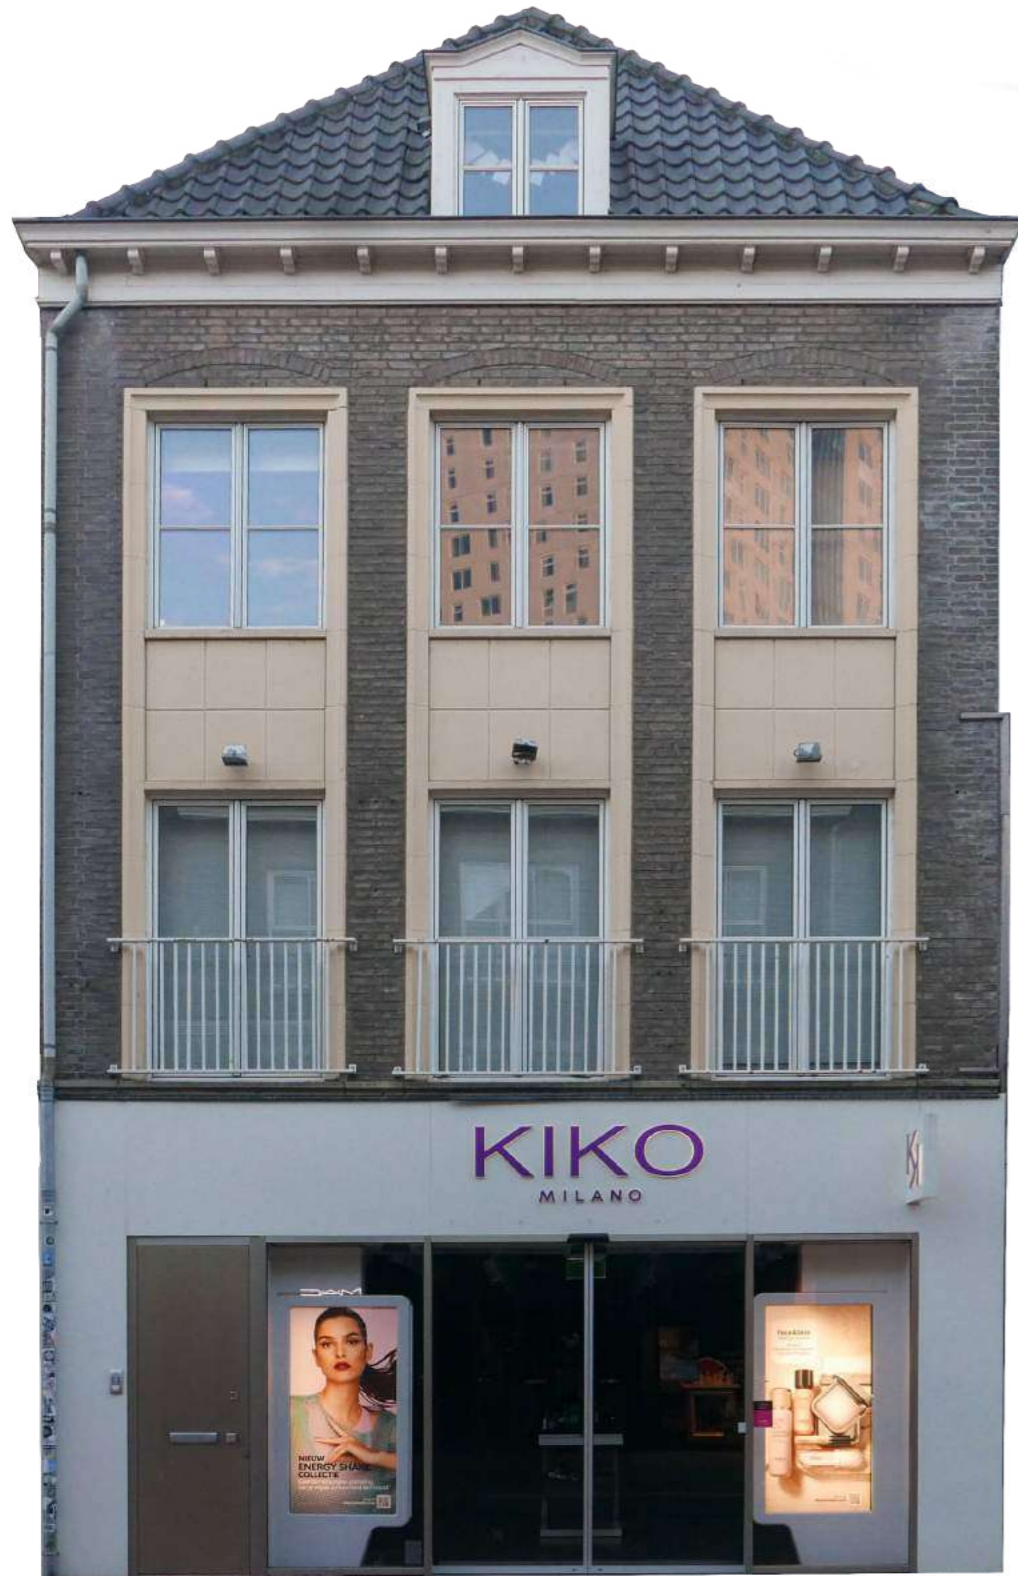
Demer 41

De stalen kozijnen zijn vervangen door aluminium kozijnen met dunne profielen maar forse midden-naalden. De zwarte neopreen beglazingskaders tekenen zich hinderlijk af t.o.v. de witte kleur van de kozijnen.

Het metselwerk toont veel beschadigen en resten van bevestigingsmiddelen. Ook is er een zeer storende rvs kabelgoot te zien t.b.v. CAI. Er zijn leksporen op het metselwerk aan beide uiteinden van de houten goot. De gootbetimmering vertoont afbladderende verf wellicht tgv een lekkage. Op de zandstenen elementen tussen de bovenramen zijn erg slordig goedkope armaturen aangebracht. Het is onduidelijk wat de functie is, aangezien deze elk een andere kant op gericht zijn.

Een hogere isolatiewaarde van de gevel kan bij de dichte geveldelen aan de binnenzijde bereikt worden.

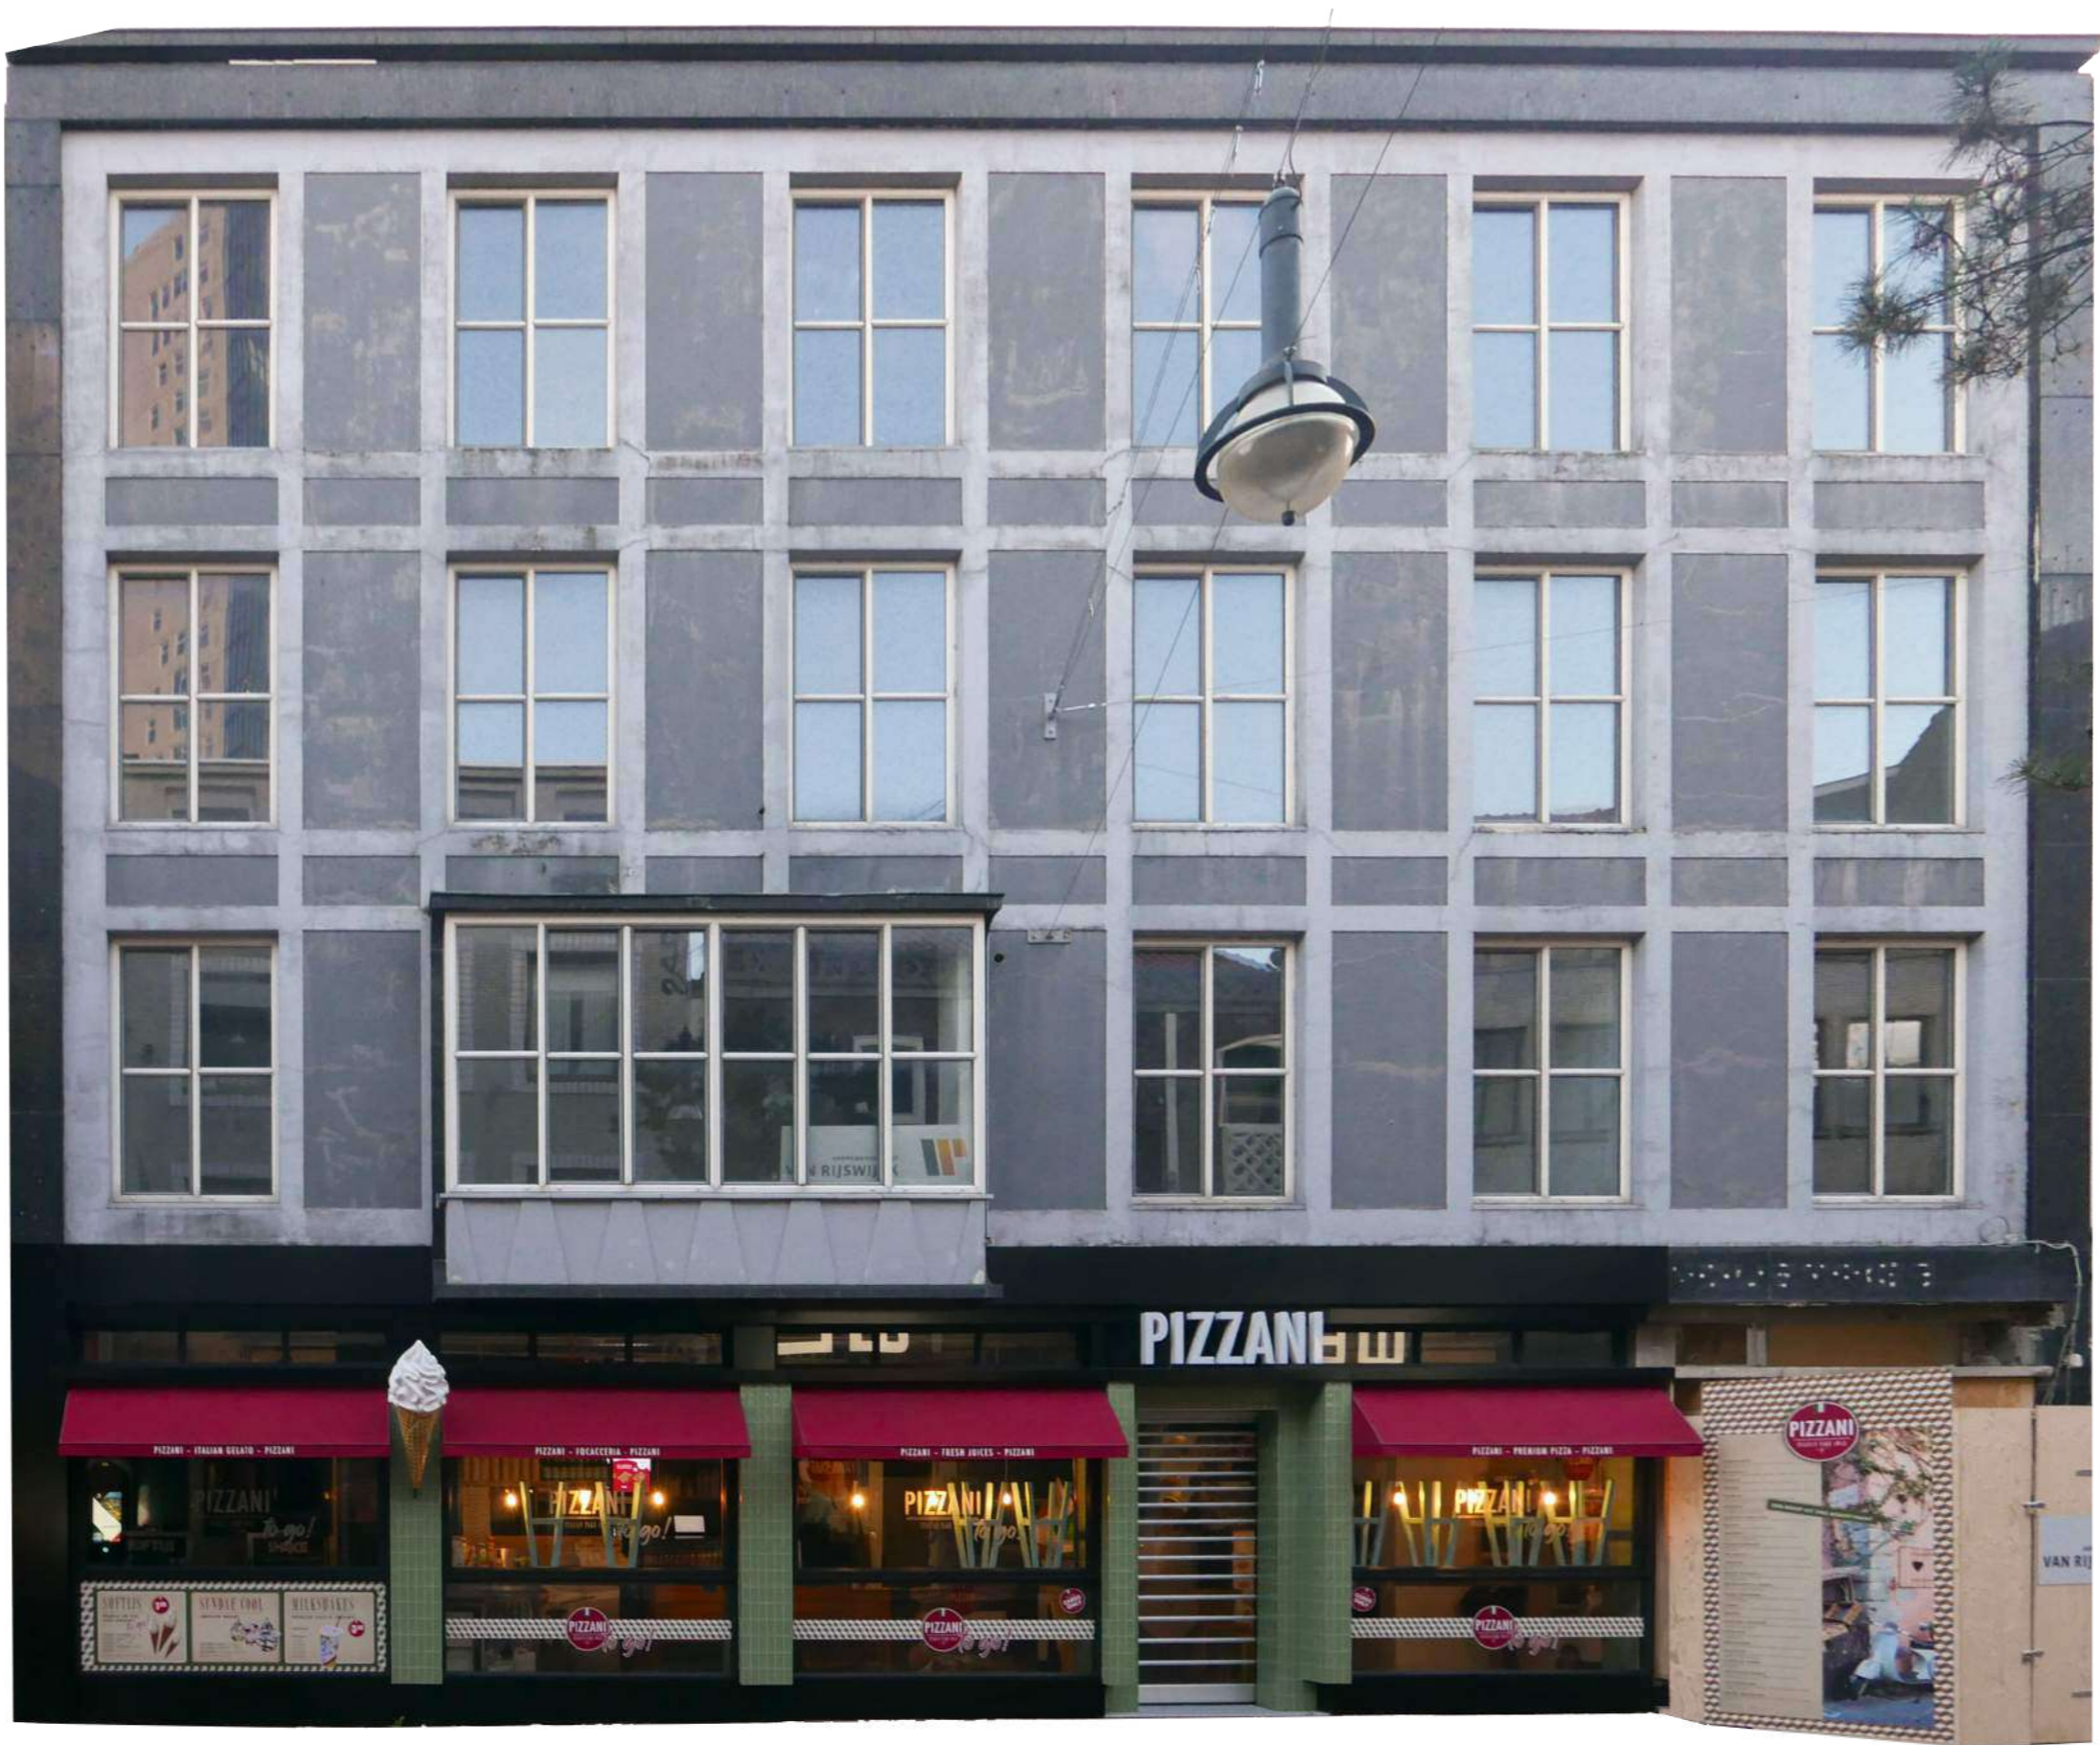
Demer 47

Het betreft hier een zeer breed pand, bijna 17 meter. De bovenbouw is vormgegeven in een raster met invullingen van ramen en dichte vlakken. Rondom een band in zwart graniet die het geheel omkaderd. Op de originele bouwtekening is aangegeven dat de gevel geheel bekleed was met Travertijn (incl. de dagstukken). Momenteel is uitsluitend nog die zwarte omranding te zien. De rest is gestuct en geschilderd. Het ligt voor de hand dat de natuursteen is overgestuct maar de doorgaande scheuren in de stuc wijzen op de mogelijkheid dat de natuursteen verwijderd kan zijn voordat er gestuct werd, of dat er vanwege budgettaire redenen helemaal nooit Travertijn is aangebracht. De 14 metalen rozetten op de dichte gevelvlakken, zoals te zien op het ontwerp, zijn verdwenen of nooit aangebracht. De kozijnen zijn vervangen door aluminium exemplaren. De granieten band is vastgezet met zichtbare schroeven (niet op bouwtekening aangegeven). Van de oorspronkelijke erker is de borstwering van Travertijn vervangen door of betimmerd met een reclameplaat. De "zwevende" dakrand is ook van natuursteen.

De onderhoudstoestand van de gevel stuc is zeer slecht. Volop scheuren en vaal geworden schilderwerk. Het reclamebord op de erker verstoort de uitstraling ervan ernstig. Een ongedefinieerde witte plank ligt onder de dakrand.

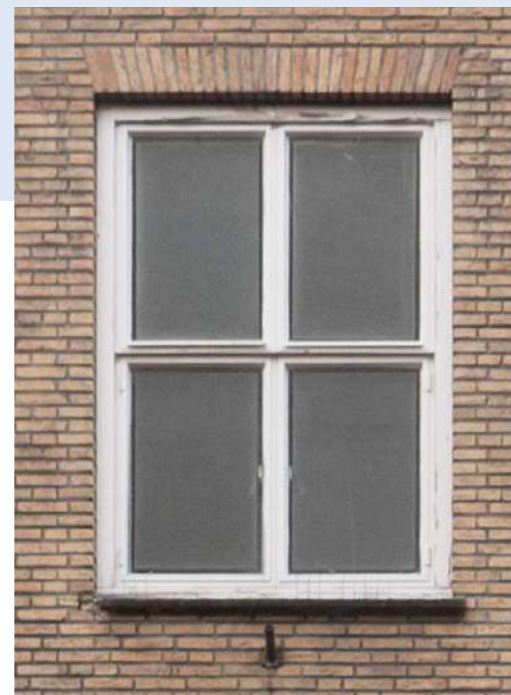
Voorbeeld huidige situatie:
ongebruikte roestige vlaggenstokhouders, matte folie en kozijnrot

Bekleding onderbouw rondom de etalage verlagen naar oorspronkelijke hoogte. Een hogere isolatiewaarde van de gevel kan bij de dichte geveldelen aan de binnenzijde bereikt worden. Bij vervanging van de raamkozijnen door geïsoleerde kozijnen smalle stalen of aluminium profielen kiezen.

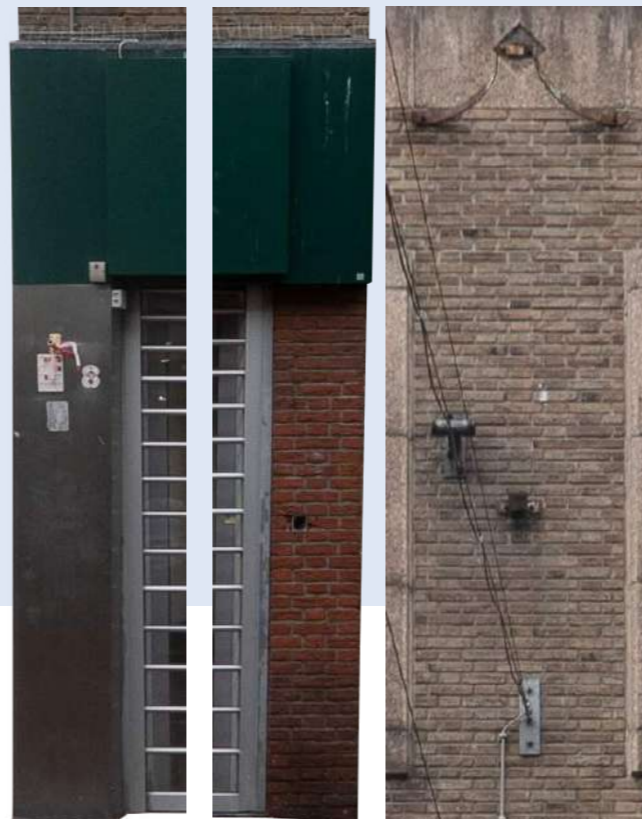
Voorbeelden huidige situatie: verschillende afwerkingen op de penanten en een scala aan ongebruikte bevestigingsmid-

Bij een volgende gevelaanpassing de omlijsting van de etalage een hogere esthetische kwaliteit geven. Een hogere isolatiewaarde van de gevel kan bij de dichte geveldelen aan de binnenzijde bereikt worden. Bij vervanging van de raamkozijnen door geïsoleerde kozijnen smalle stalen of aluminium profielen kiezen.

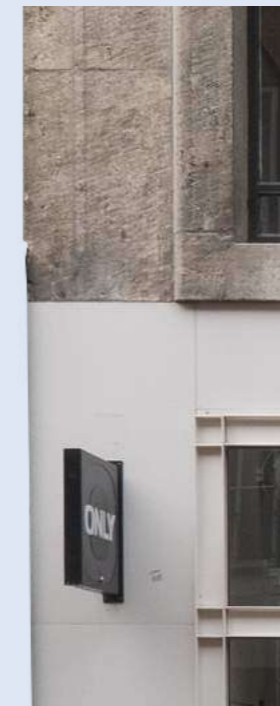
Voorbeeld huidige situatie:
vervuiling natuurstenen lijst en afgetimmerde banden rond de etalage

Bij een volgende huurder de onderste natuursteen band van de bovenbouw in ere herstellen. Een hogere isolatiewaarde van de gevel kan bij de dichte geveldelen aan de binnenzijde bereikt worden. Bij vervanging van de raamkozijnen door geïsoleerde kozijnen smalle stalen of aluminium profielen kiezen.

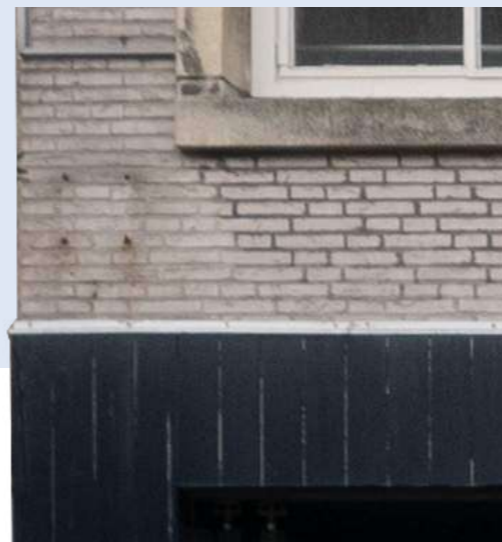
De voegen van het metselwerk zijn ongelijkmatig vervuild wegens de waterbelasting onder de uitkragende geveldelen. In het metselwerk zijn nog restanten van schroeven en vlaggenstokhouders aan het roesten. De dorpels van imitatie zandsteen zijn vervuild door vochtindringing. De onderbouw is rondom de etage afgewerkt met zwarte schroten, wellicht passend bij de huisstijl maar zeer detonerend bij het pand. Over de volle hoogte is een ernstig ontsierende rvs kabelgoot aangebracht. Er is graffiti te zien op de dakbalustrade.

Voorbeelden huidige situatie:
gaten in het metselwerk en kierende gevelbeschieting waaronder de grondverf zichtbaar wordt.

Bij een volgende huurder een meer respectvol ontwerp van de etagegevel. Een hogere isolatiewaarde van de gevel kan bij de dichte geveldelen aan de binnenzijde bereikt worden. Bij vervanging van de raamkozijnen door geïsoleerde kozijnen smalle stalen of aluminium profielen kiezen.

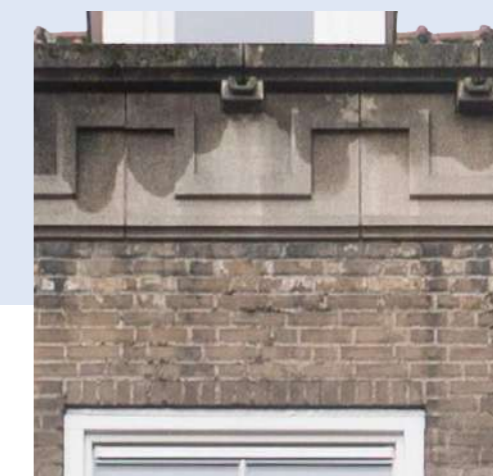
De gootrand is vervuild. Ernstige vervuiling en schade van het metselwerk onder de fries. Erg veel voormalige schroefgaten die niet zijn gerepareerd. De afwerking rondom de etalage is esthetisch ondermaats.

Voorbeeld huidige situatie:
dauerlftung bij de ramen,
ernstige vervuiling onder de fries

De omranding van de etalagepui een meer passende afwerking geven. De nachtventilatie op de 1e en 2e verdieping anders oplossen als met de storende dauerlftungen. De kleur wit van de ramen is te hard, bij een volgende schildersbeurt zou de oorspronkelijke donkergroene kleur gebruikt kunnen worden. Een hogere isolatiewaarde van de gevel kan bij de dichte geveldelen aan de binnenzijde bereikt worden. Bij vervanging van de raamkozijnen cq rolluik door geïsoleerde kozijnen kiezen voor smalle stalen of aluminium profielen met verholten positionering van ventilatieroosters.

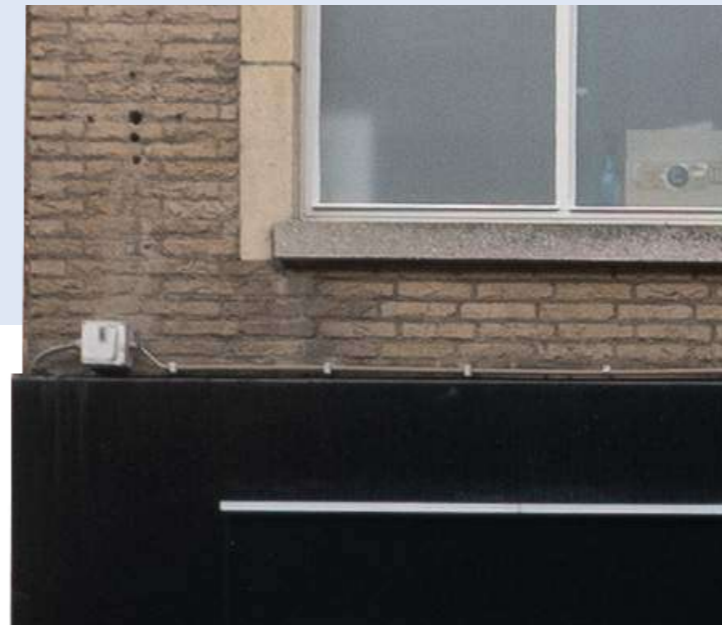
De strook metselwerk onder de uiteinden van de waterslagen is aangetast door vochtinwerking. Het metselwerk vertoont nogal wat gaten vanwege voormalige bevestigingen. De zandstenen borstweringen tussen de eerste en tweede verdieping vertonen ook schroefgaten. Bij de overgang onderbouw/bovenbouw zijn op een slordige wijze kabels bevestigd. Een deel van het vensterglas is voorzien van een matte folie.

Voorbeeld huidige situatie:
matte folie op de ramen, veel schroefgaten

Een hogere isolatiewaarde van de gevel kan bij de dichte geveldelen aan de binnenzijde bereikt worden. Bij vervanging van de raamkozijnen door geïsoleerde kozijnen smalle stalen of aluminium profielen kiezen.

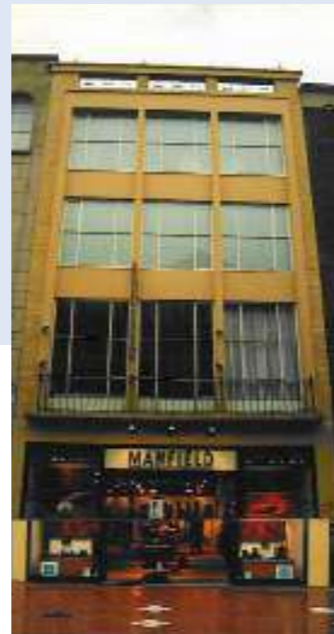
Situatie 2003:

Het metselwerk en beton is eerder geel geschilderd geweest. Het huidige schilderwerk brengt de nuances terug van de verschillende materialen. Origineel was er echter een donkerdere (gele) steen, en was het betonnen kader lichter (wit). In de toekomst zou dit betonnen frame wit geschilderd kunnen worden, en het metselwerk weer een donkerdere kleur kunnen krijgen.

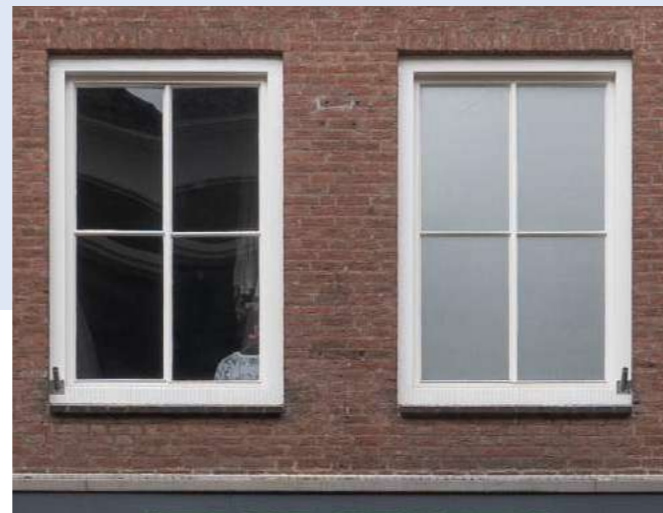
Voorbeeld huidige situatie:

matte folie op de ramen, en deels in gebruik als winkel.

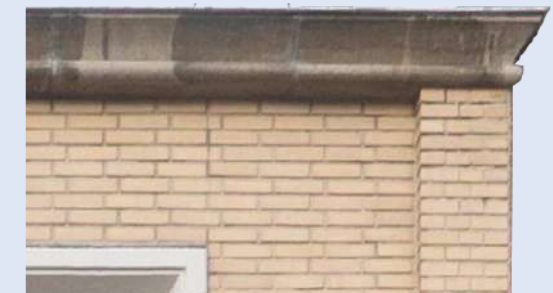
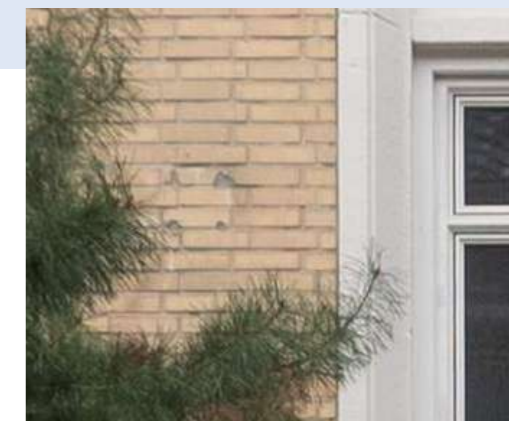
In het gevelmetselwerk zijn gaten en roestende bevestigingsmiddelen te zien. Er is lichte scheurvorming te zien rechts boven.

Voorbeelden huidige situatie:
vervuilde gootlijst en schroefgaten

Een meer harmoniërende afwerking rondom de etalage. Een hogere isolatiewaarde van de gevel kan bij de dichte geveldelen aan de binnenzijde bereikt worden.

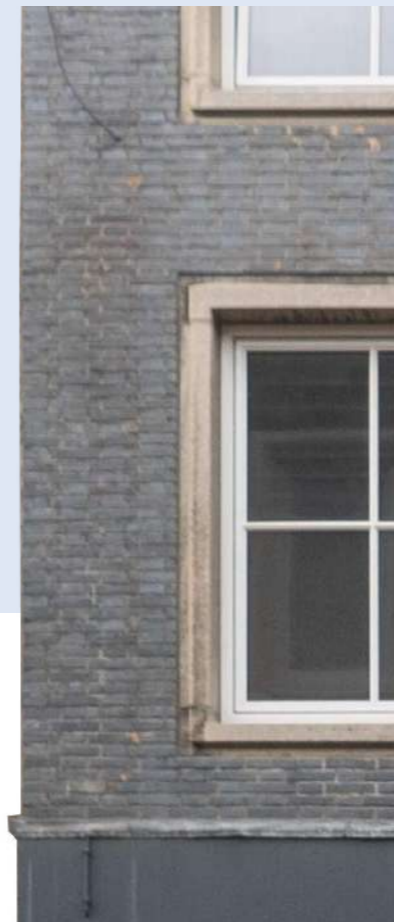
Voorbeeld huidige situatie:
vervuild natuursteen en metselwerk,
beschadigingen aan het
metselwerk.

De stalen raamkozijnen kunnen vervangen worden door geïsoleerde metalen kozijnen met eenzelfde smal profiel. Een hogere isolatiewaarde van de gevel kan bij de dichte geveldelen aan de binnenzijde bereikt worden.

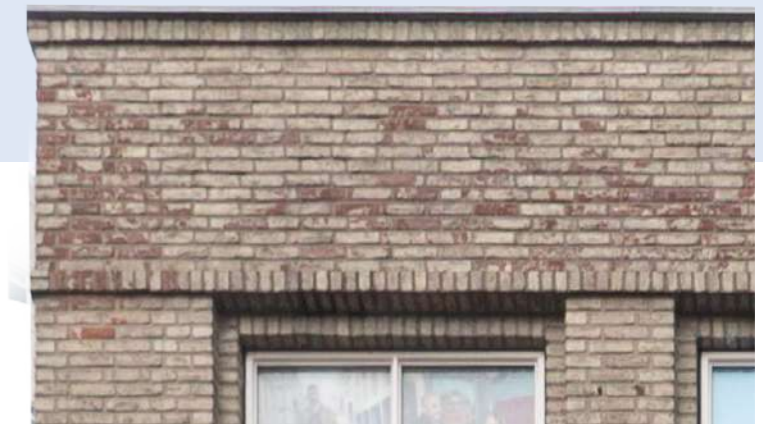
Er is een groengrijze geglaazuurde baksteen gebruikt met helaas veel vorstschade, vooral op de kroonlijst. De oorzaak is wellicht dat er vanaf de achterkant een hoge vochtbelasting cq koudebrug is omdat de gevel veel hoger is dan het gebouw. Verroeste vlaggenstokhouders naast de ramen op de eerste verdieping. De hekwerken op de eerste verdieping zijn grof uitgevoerd. Op de gevel is een rvs kabelgoot bevestigd van waaruit losse draden over de gevel naar het dak gaan.

Voorbeeld huidige situatie:
vorstschade op de geglaazuurde baksteen. Op de originele bouwtekeningen is te zien dat de gevel veel hoger is dan het gebouw en wellicht daardoor een hogere vochtbelasting heeft.

Een hogere isolatiewaarde van de gevel kan bij de dichte geveldelen aan de binnenzijde bereikt worden of door het aanbrengen van isolatie bij het vervangen van het gevelmetselwerk.

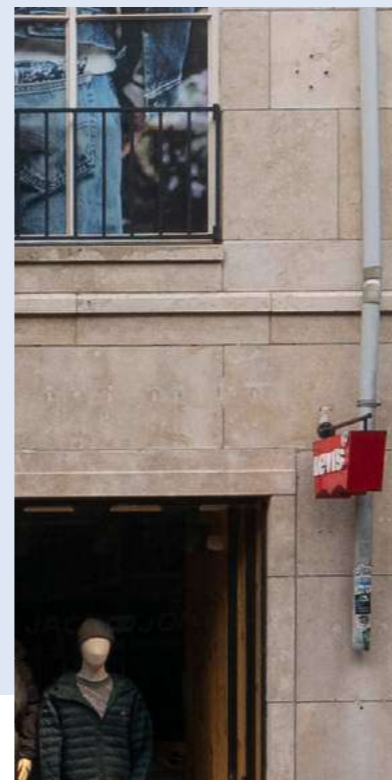
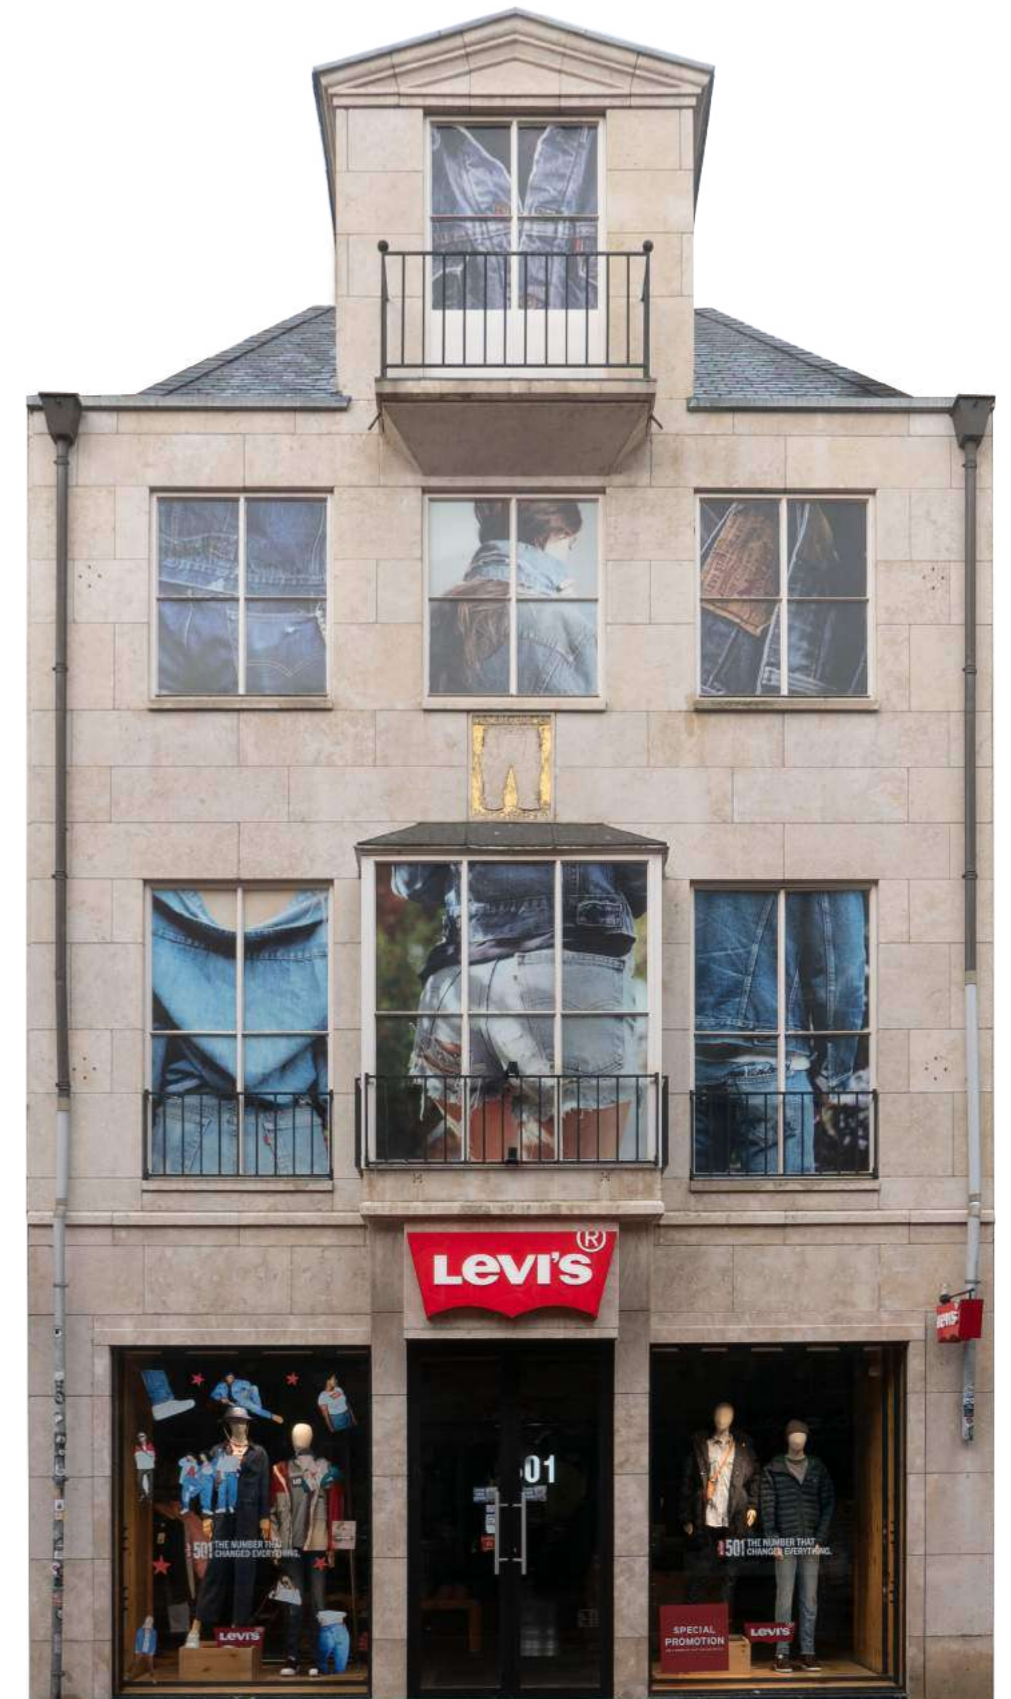
Voorbeeld huidige situatie:

onvoldedige hemelwaterafvoer zorgt ervoor dat er water over de gevel loopt, schroefgaten en reclamefolie op de ramen.

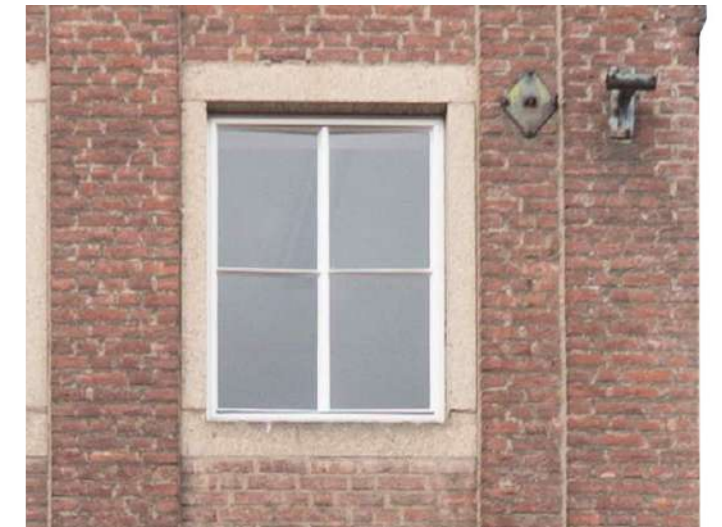
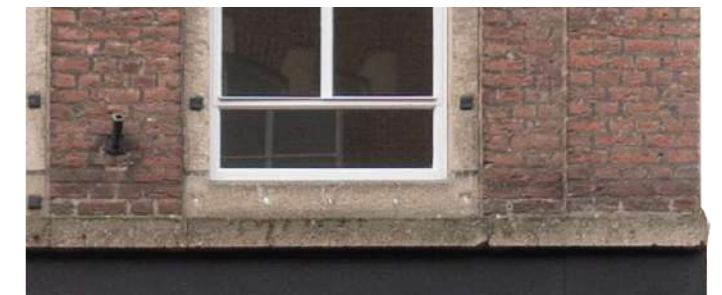
Voorbeeld huidige situatie:

Nr. 32: reclame op de penanten, meerdere lichtbakken, ook hoog op de gevel,
