Onderzoek gevels Demer en Hermanus Boexstraat

Rapport: Maart 2023
Herziene versie

DEMER EN HERMANUS BOEXSTRAAT

Een opname van de actuele technische en esthetische staat van de gevels.
Aanbevelingen voor onderhoud, herstel en verduurzaming.

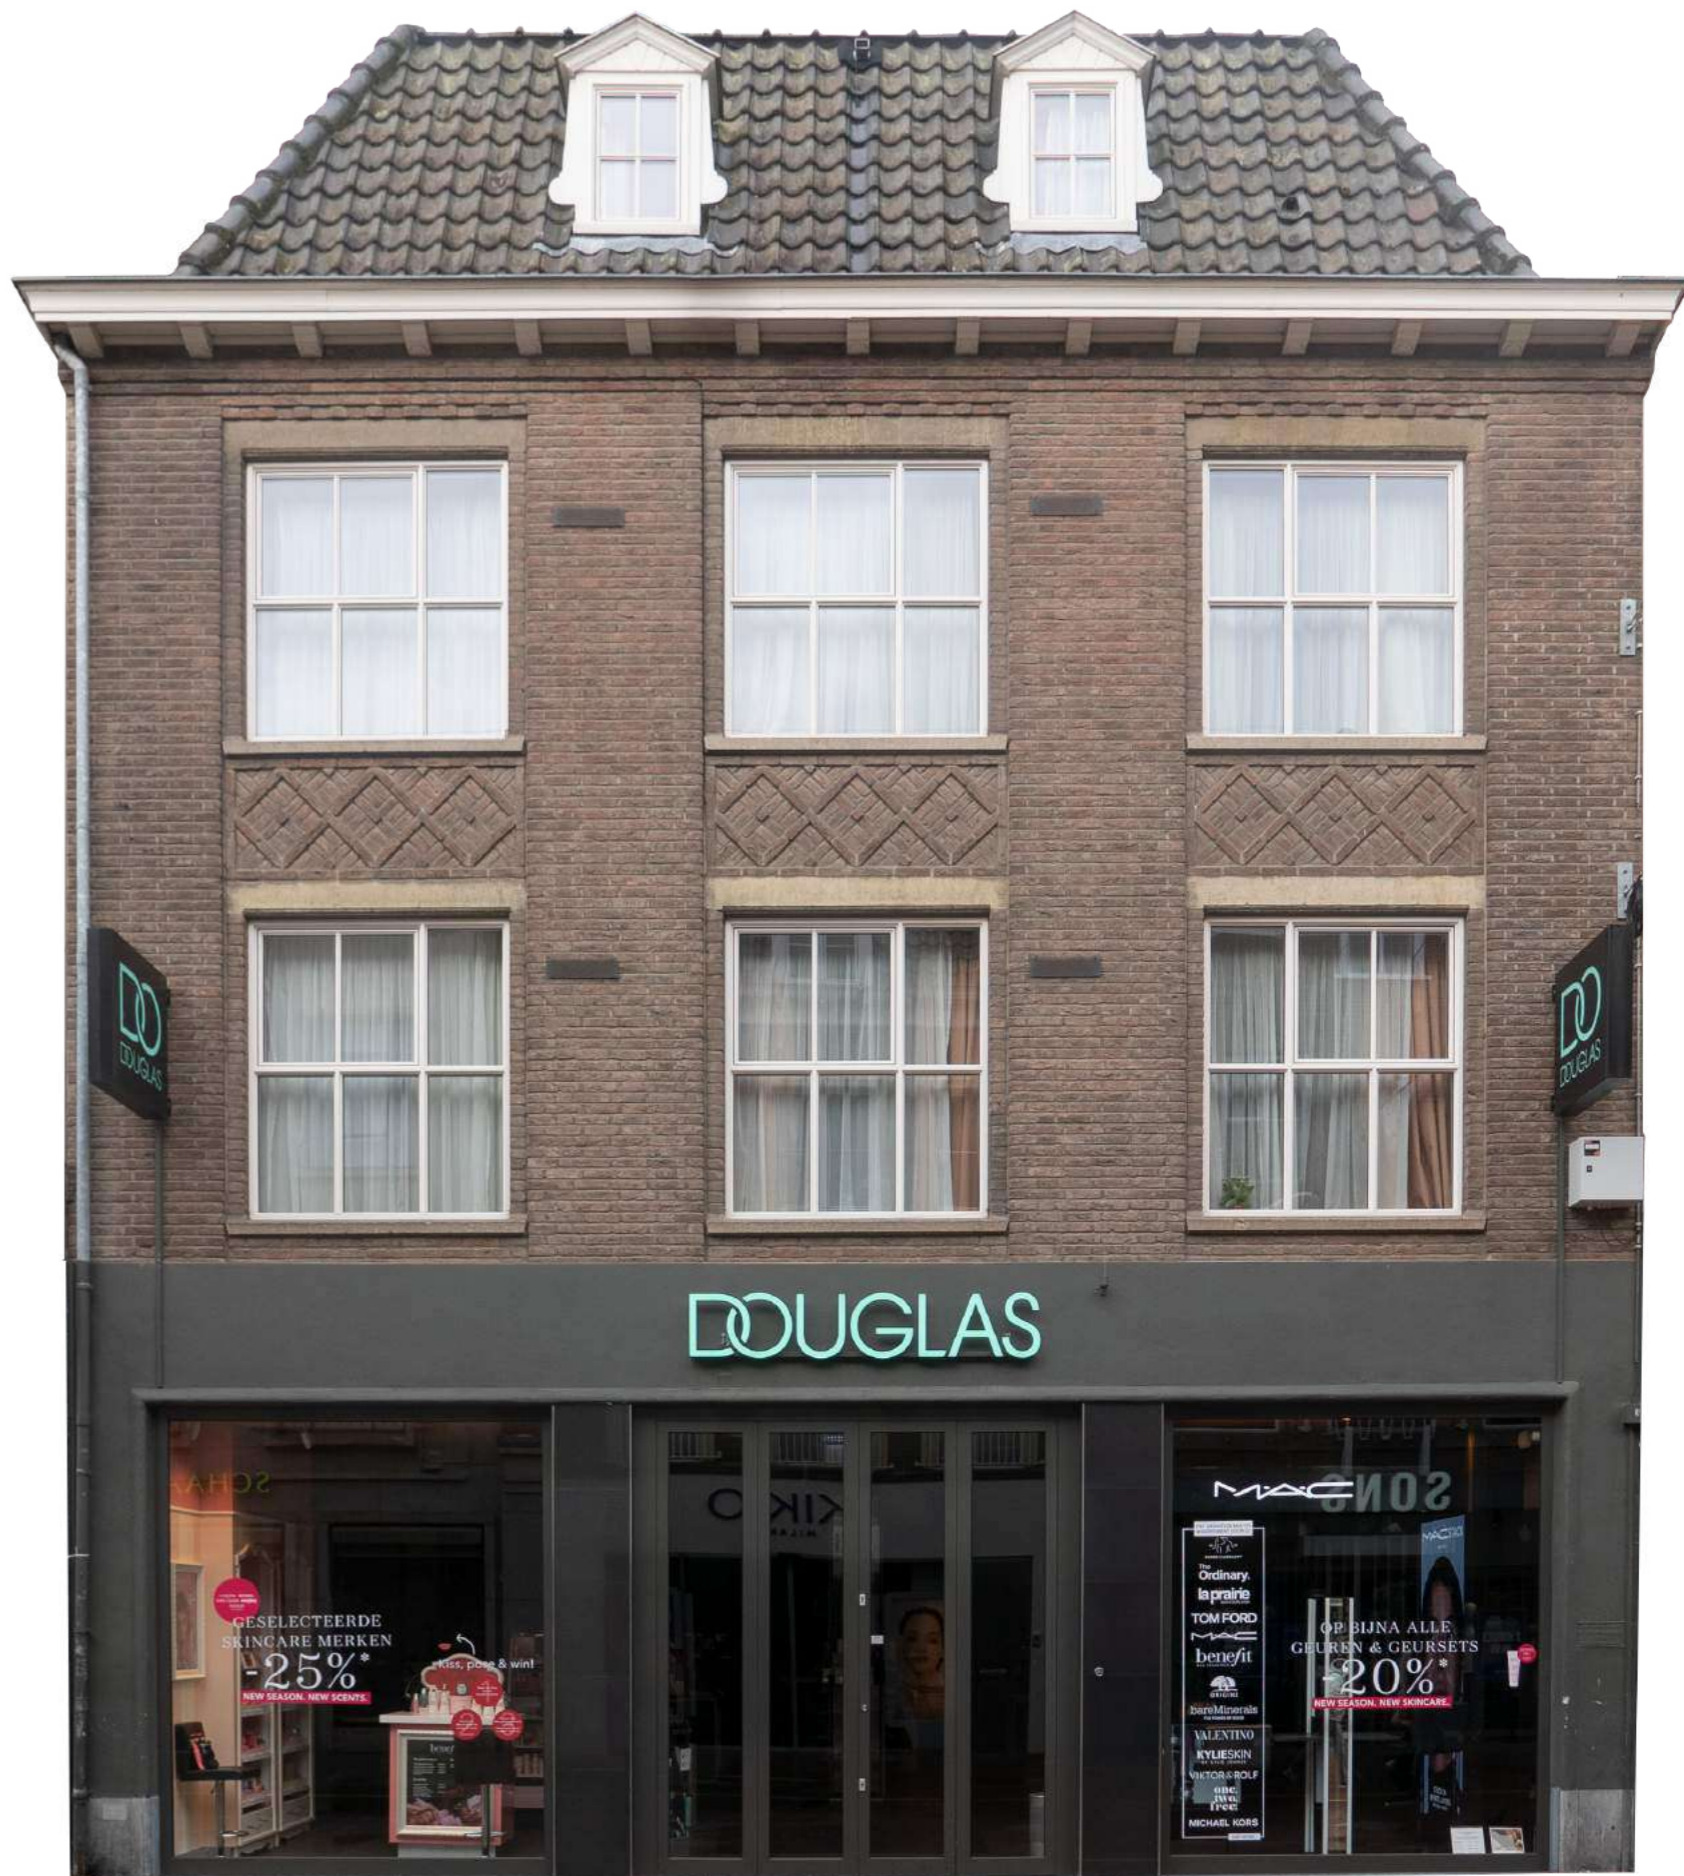
Voorbeeld huidige situatie:

Nr. 30: roestende ongebruikte bevestigingsmiddelen op de gevel en vervuiling onder de tufstenen onderdorpels.

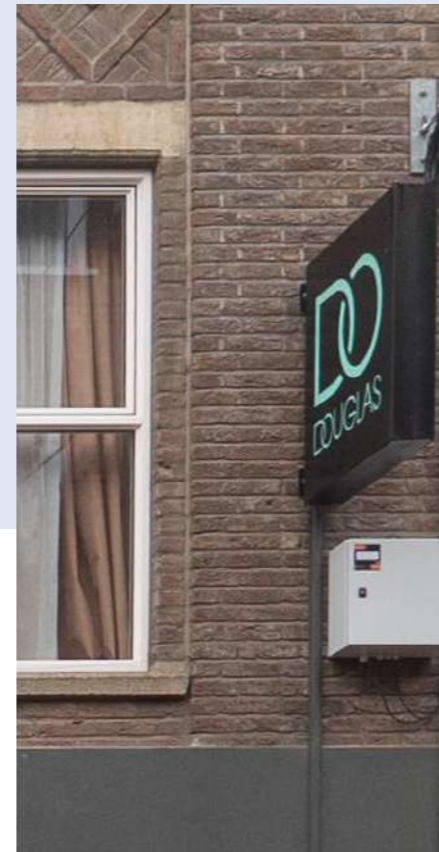
Voorbeeld huidige situatie:
Haakse reclame en technische box op de penant.

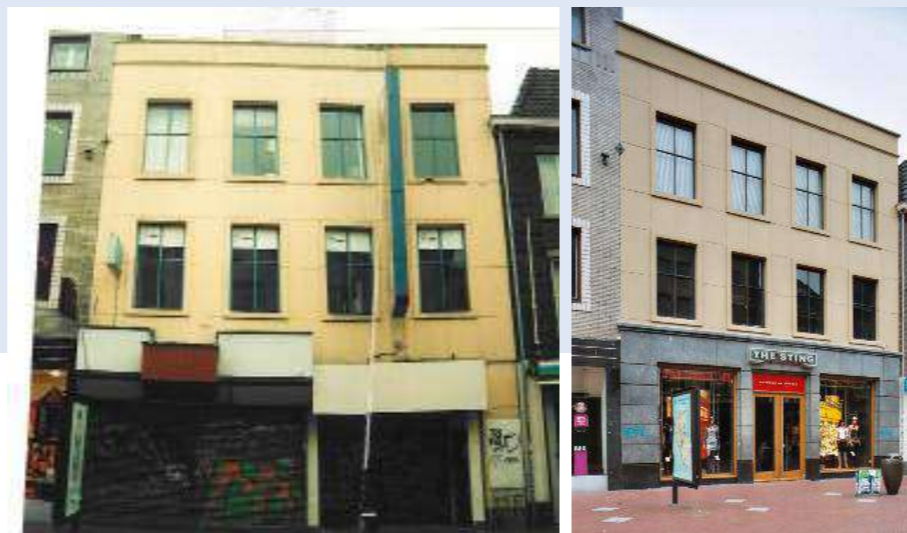
Situatie in 2003 en 2017:
Het pand is na hoge staat van verloedering danig opgeknapt.

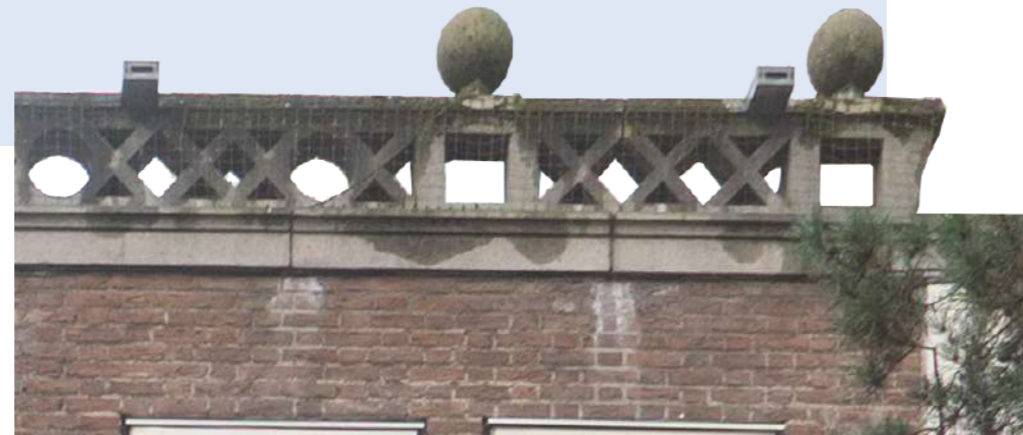
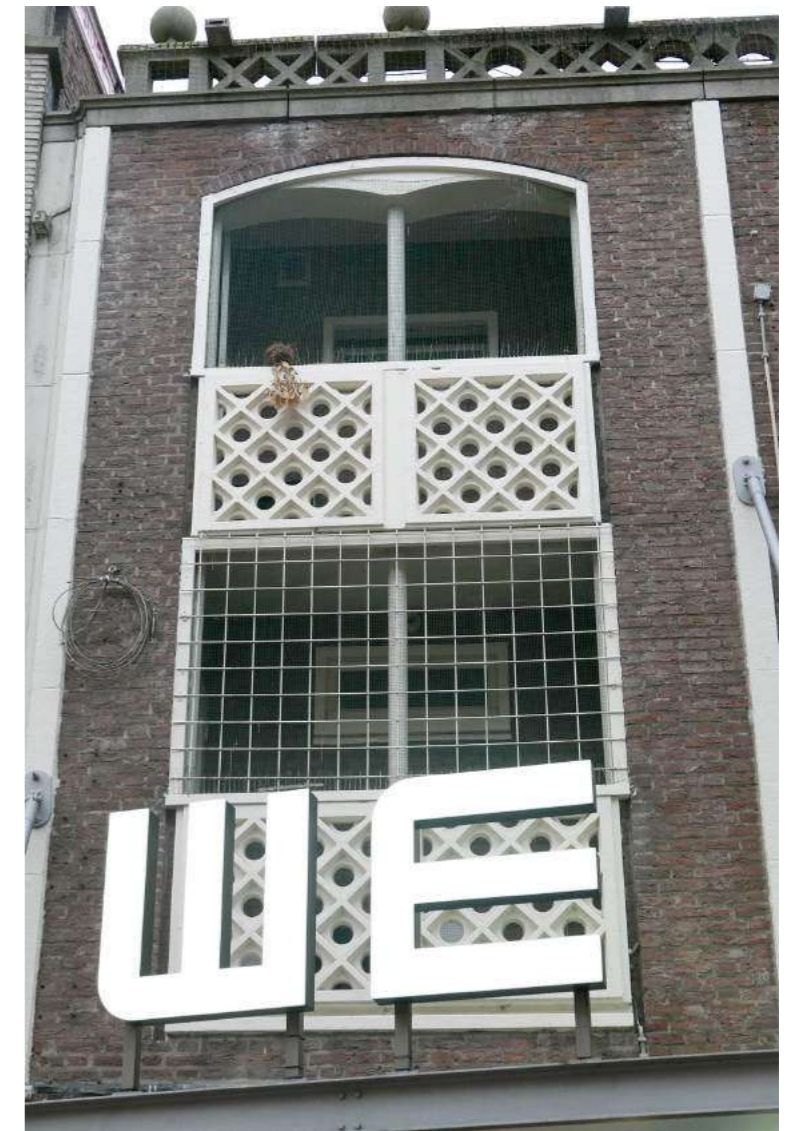
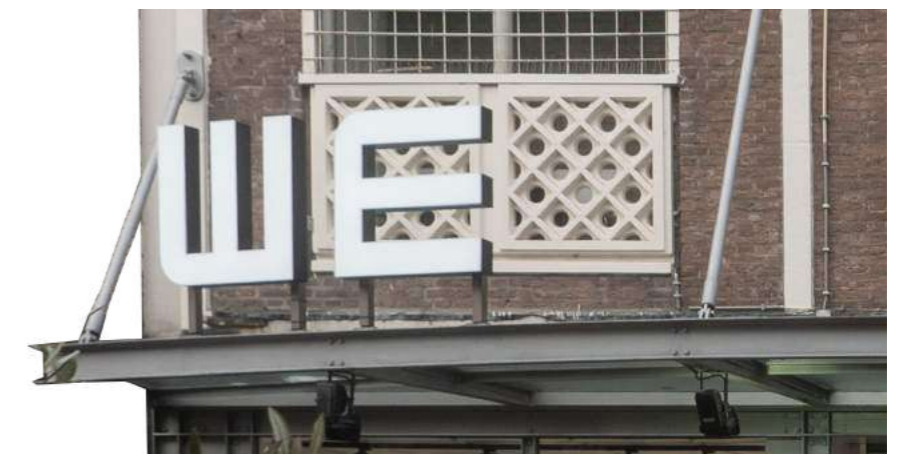
Voorbeeld huidige situatie:

Het metselwerk toont veel beschadigen en resten van bevestigingsmiddelen. Ook is er een zeer storende abelgoot te zien. Onder de goot is sprake van witte uitslag op de baksteen door vochtbelasting t.p.v. de naden van de sierbetonrand. Afladderende verf geconstateerd op houten delen. Verscheidene losse kabels horizontaal en verticaal over de gevel. Een groot wapeningsnet is als anti-duivengaas over de gevelopening van de loggia geplaatst. Er is een (gesloten!) rolluik aangebracht in de etalagestrook hetgeen niet wenselijk is uit duurzaamheidsoverwegingen.

Verontreinigd metselwerk en verontreinigde dakrand met gaas. "Kasten" aangebracht op de dakrand en betonnen bollen. Het geheel dient te worden gecontroleerd op veiligheid.

De metalen kozijnen dienen grondig geïnspecteerd en gerepareerd te worden. De houten kaders herstellen. Het metselwerk is ernstig vervuild en zou gereinigd moeten worden. Het betonnen dakrand sieralement is ook ernstig vervuild. Schoonmaken, inspecteren (mede om veiligheidsredenen) en impregneren is wenselijk. Behalve het verwijderen van deze aanslag moet bezien worden of er een groter overstek gemaakt kan worden zonder het beeld te schaden. Het gaas en het wapeningsnet in de loggia-openingen kan vervangen worden door onzichtbaarder zwart gaas. De hoogte van het betonnen hek van de loggia is te laag om te kunnen dienen als uitvalbeveiliging. Het gaas zou berekend moeten zijn voor deze functie indien de loggia's nog gebruikt kunnen worden. Hiervoor zou een zwart rvs gaas kunnen dienen. De witte kleur waarmee de overige betonnen elementen zijn geschilderd is erg hard. Een zachtere kleur is wenselijk. Het gesloten rolluik vervangen door een pui.

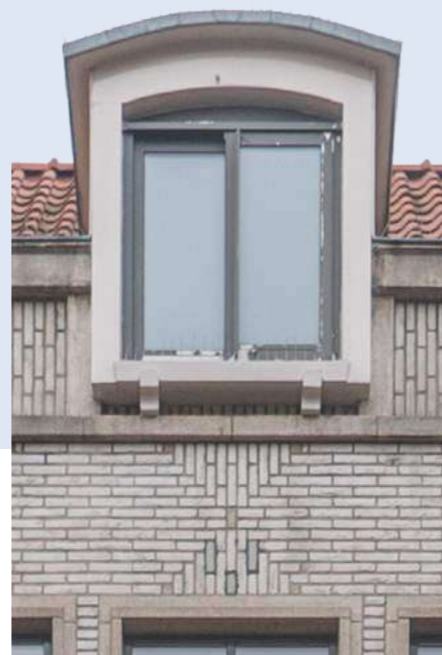
Voorbeeld huidige situatie:

Rechts en midden aan de bovenzijde van de gevel zijn stenen vervangen, zichtbaar mede door een donkerdere steen en voeg. Verf kozijn dakkapel is afgebladderd. Vochtinwerking dakranden.

Vervangen stenen met donkere voegen, afgebladderde verf bij het kozijn van de dakkapel.

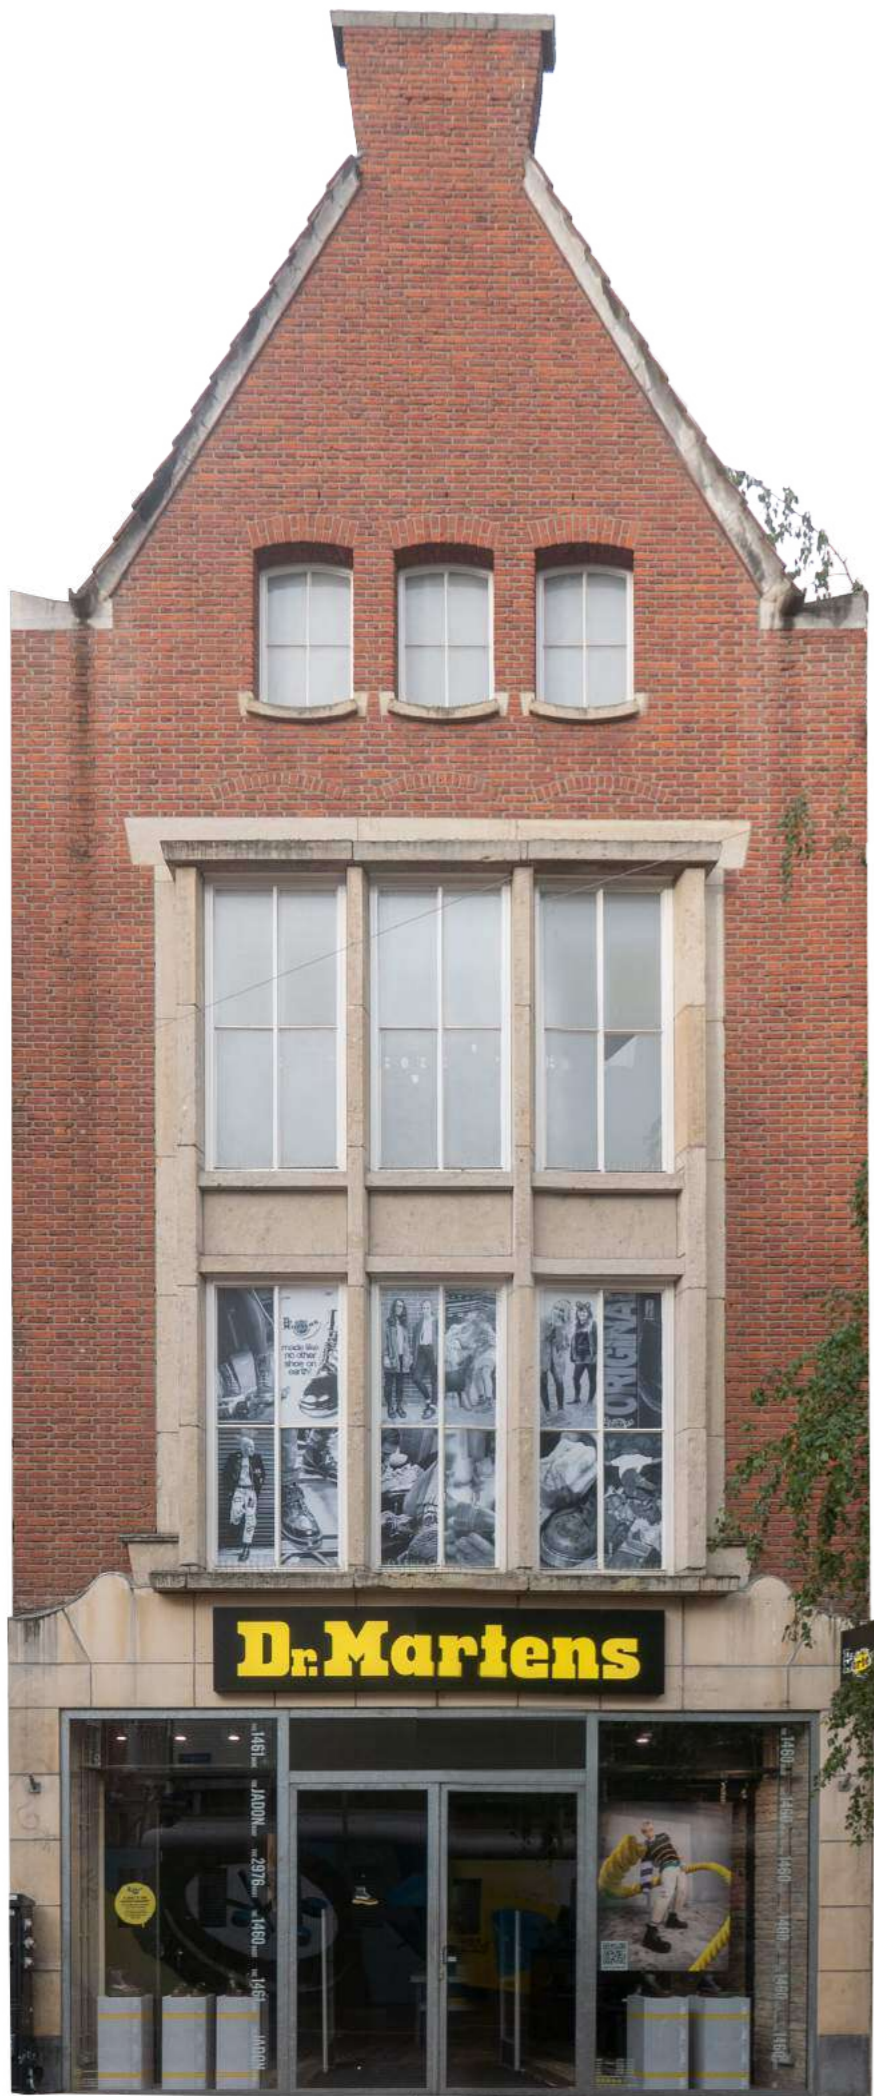
Voorbeeld huidige situatie:

Graffiti-resten, verontreiniging en gaten in de zandstenen omlijsting, verontreiniging van de baksteen bij de spuwers.

De metalen kozijnen dienen grondig geïnspecteerd en gerepareerd te worden. De zandsteen repareren. Het metselwerk reinigen t.p.v. de spuwers, ook om verdere schade te voorkomen. Het glas van de verdiepingsramen weer helder doorzichtig maken. Vlaggenstokhouders verwijderen.

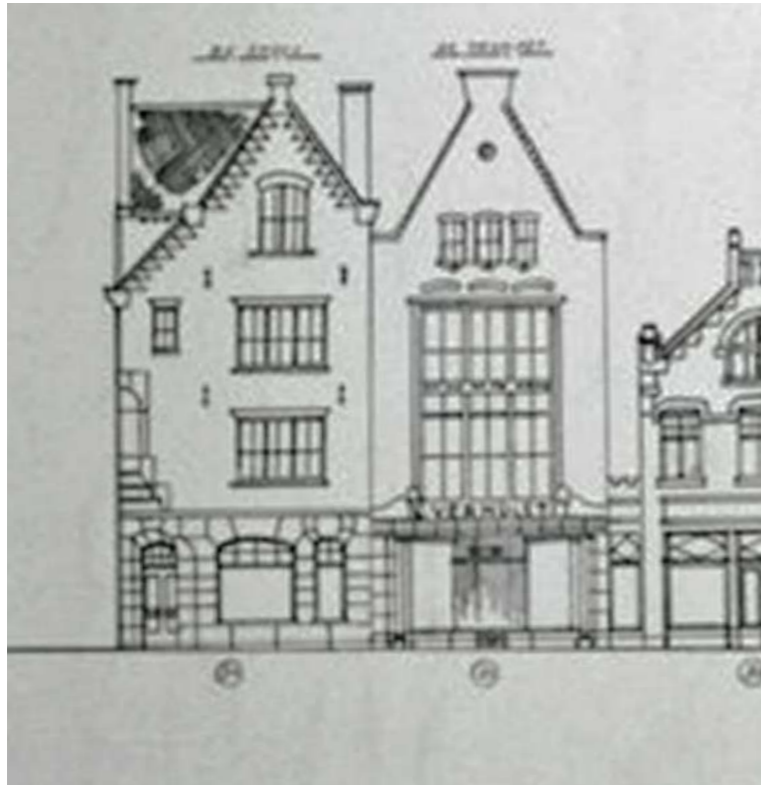
Een tekening van de situatie voor het bombardement in 1942 laat zien dat Demer 46 en 48 hier na het bombardement nog stonden. Zie ook bijlage c.

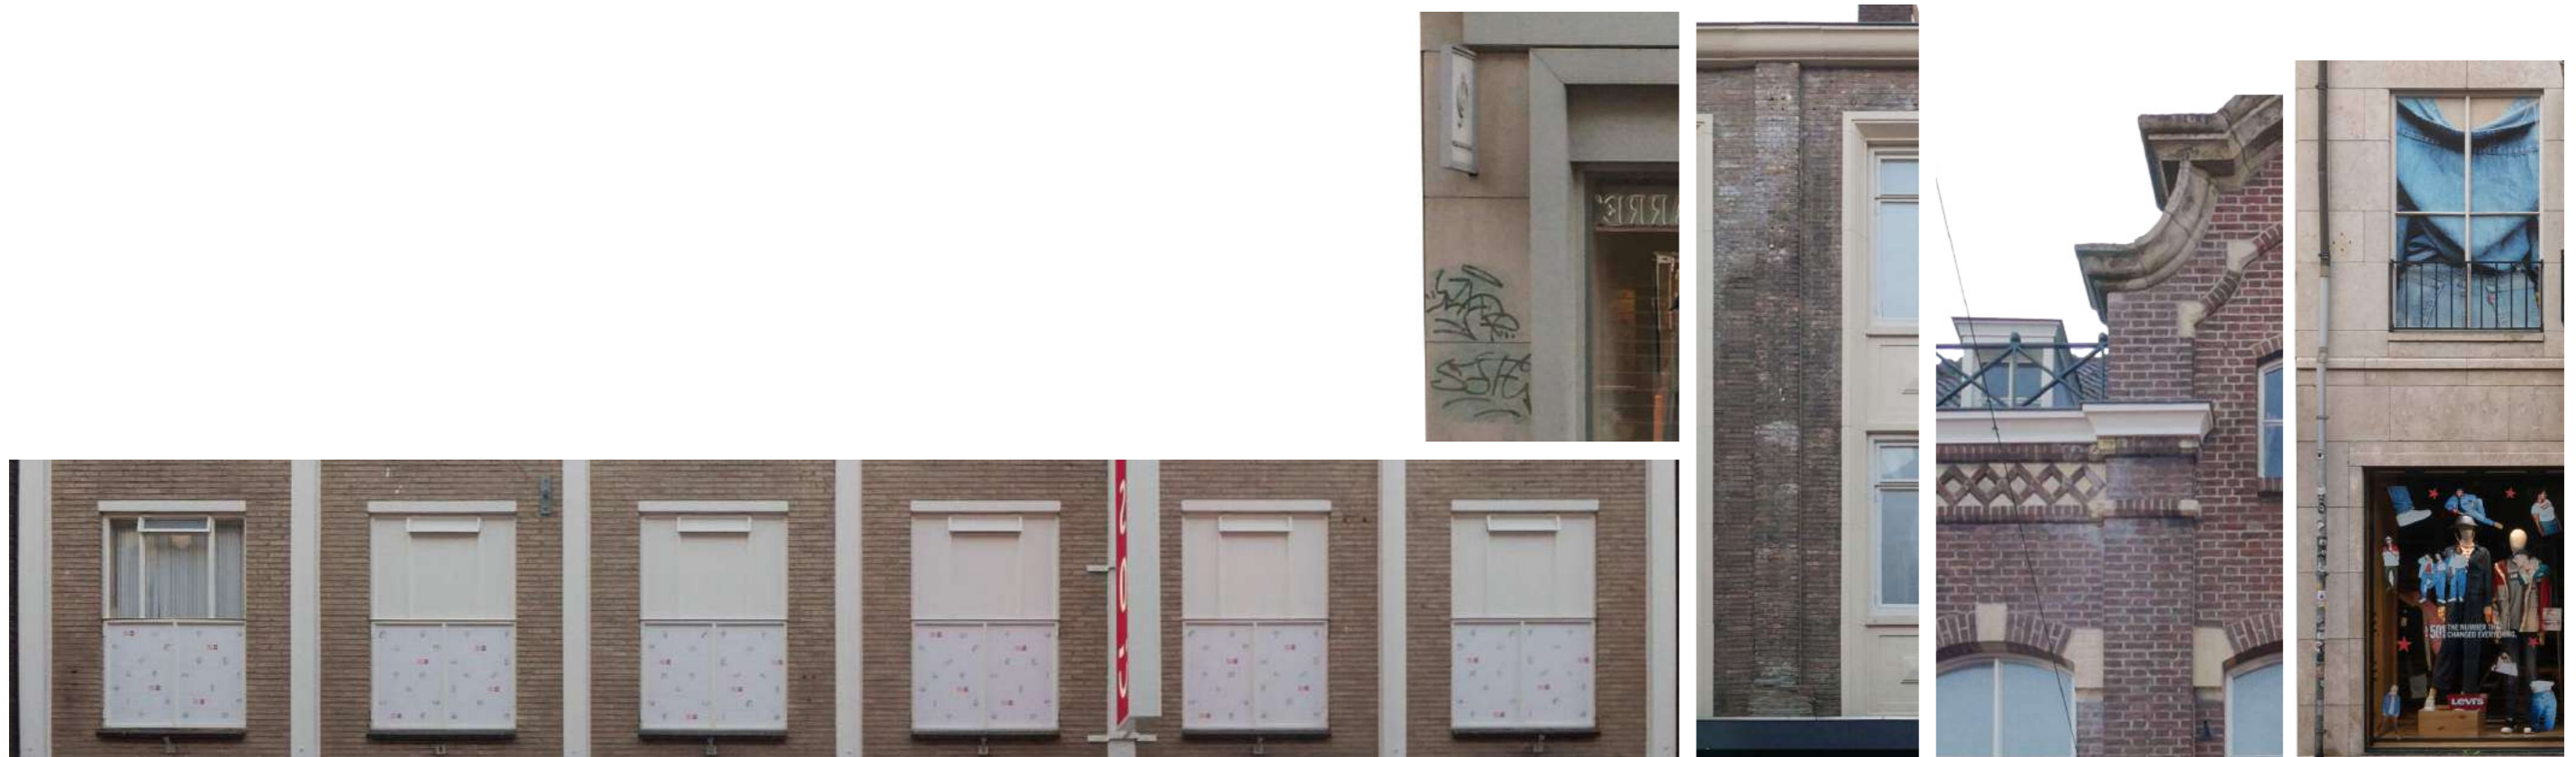
Voorbeelden verrommeling en verloedering Demer

Vervuiling. Aantasting (vorstschade, schroefgaten, inwatering e.d.) van metselwerk, natuursteen, kunststeen en stucwerk. Kabelgoten en losse kabels. Dichtgeplakte en dichtgeschilderd raamglas. Plintgevels die conflicteren bij de architectuur van de bovenbouw.

Gevelgaten vullen. Schroeven en niet gebruikte vlaggenstokhouders verwijderen. Graffiti verwijderen. Bekabeling verwijderen cq op een andere wijze oplossen. Herstel kozijnen, metselwerk, stucwerk. Verwijderen stickers. Maatregelen treffen tegen schade in de toekomst vanwege ondeugdelijke afwatering. Verwijderen onvergunde reclames. Verwijderen markiezen en uitvalzonweringen op de verdiepingen (vervangen door zonwerende folie). Ondoorzichtig glas van ramen op verdiepingen weer doorzichtig maken.

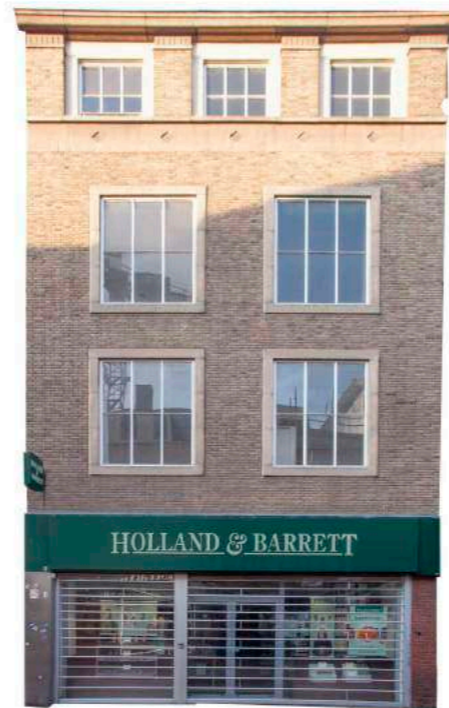
Demer 8
reinen en opschonen gevel verdiepingen

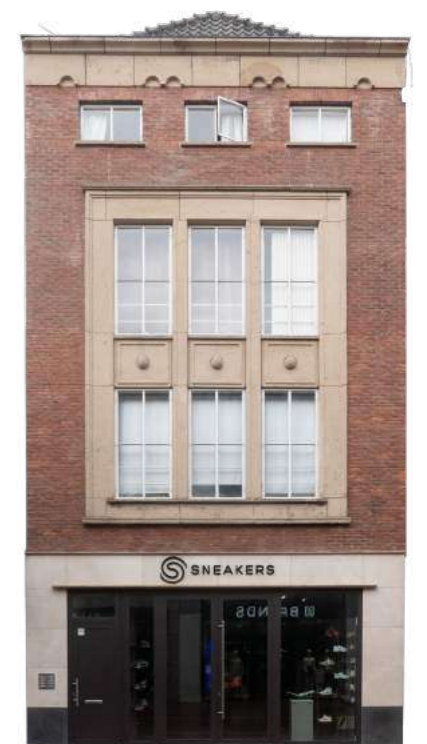
gerealiseerd

Demer 18
terugbrengen oorspronkelijke omkadering etalage

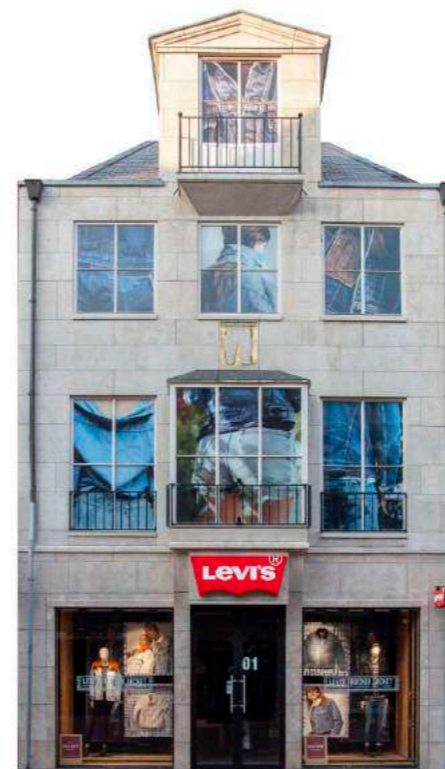
Demer 28
fatsoeneren hemelwaterafvoeren en bekabelingen
beide afvoeren geheel vervangen vanaf de zwart gekleurde bovenste helften

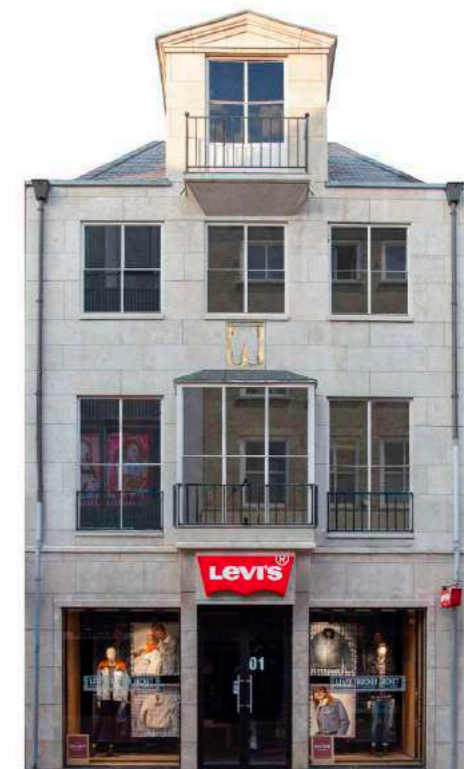
Demer 28
verwijderen raamfolie op de verdiepingen

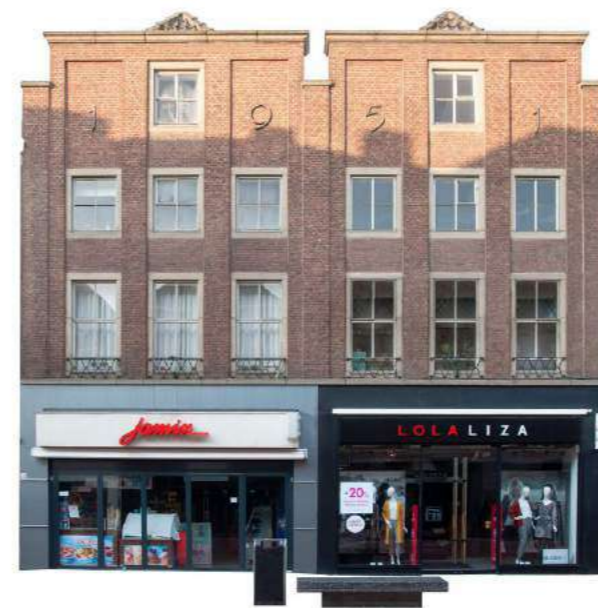
Demer 30-32
reinigen gevel verdiepingen
verwijderen bekabeling, markiezen en haakse reclame

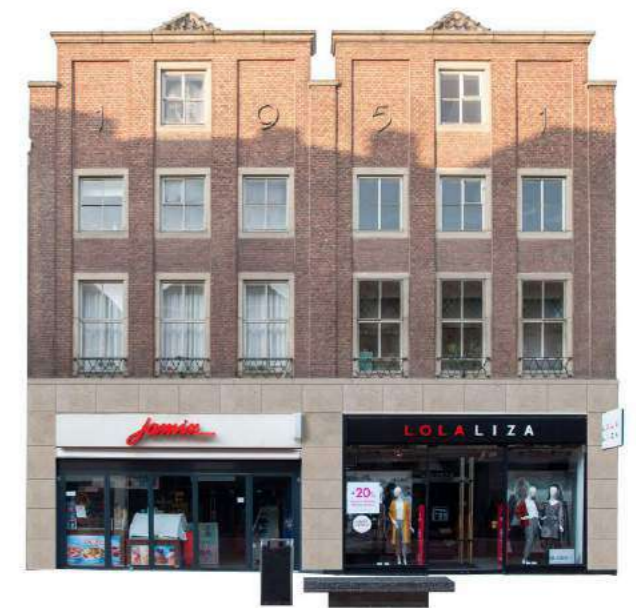
Demer 30-32
terugbrengen oorspronkelijke omkadering etalage
fatsoeneren betimmering bovenlicht etalage Jamin

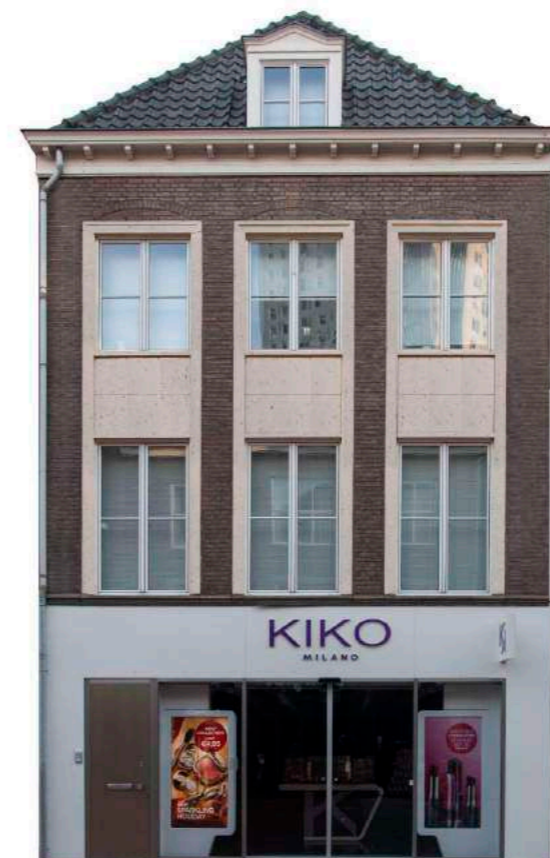
Demer 41
fatsoeneren hemelwaterafvoer en kabelgoot
aanpassen kleur natuursteen kaders verdiepingen

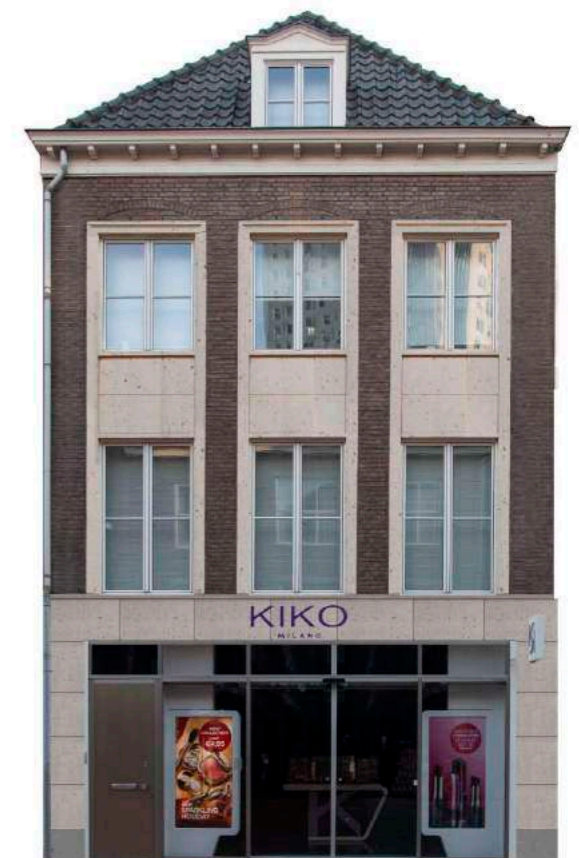
Demer 41
terugbrengen oorspronkelijke omkadering etalage

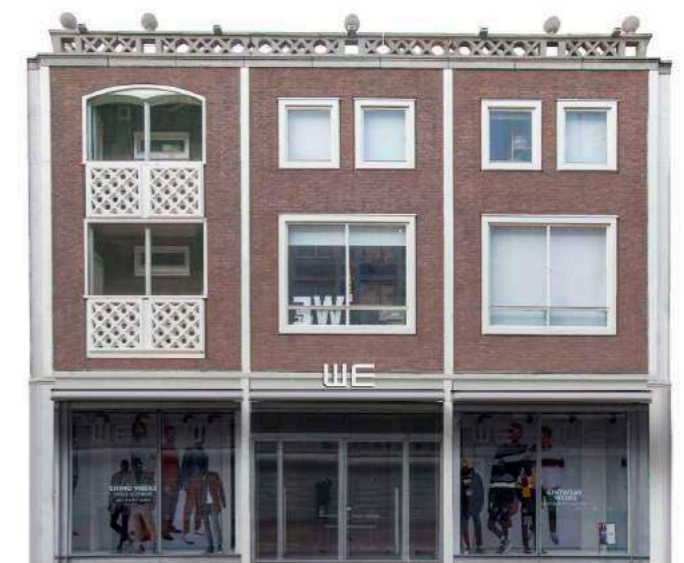
Demer 42
vervangende luifel

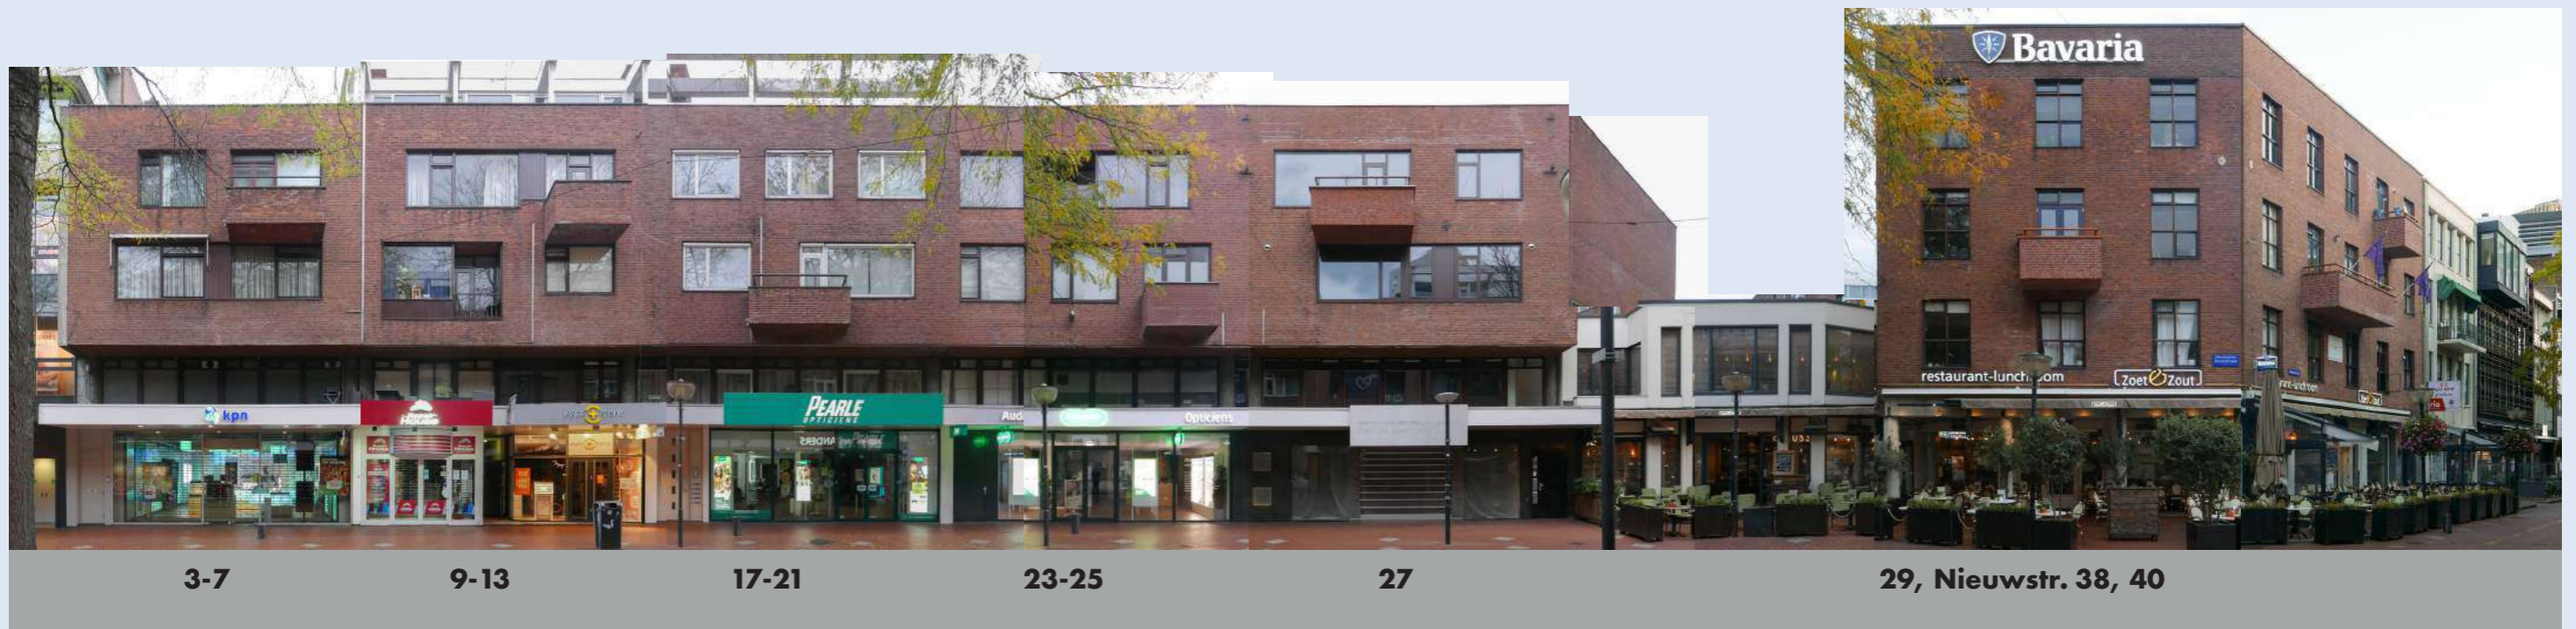
Hermanus Boexstraat 3-7

Het metselwerk van gevel en balkon vertoont veel sporen van vervuiling (onder raamdorpels) en er is ook sprake van vochtinwerking op andere plaatsen (witte uitslag, aangetaste buitenzijde van de steen). Er loopt verticaal over de hele gemetselde gevel een rvs kabelgoot met aftakking. Uitvalscherp boven raam van de verdieping. Verroeste bevestigingsplaten.

Gevelmetselwerk geheel en grondig repareren, reinigen en opnieuw voegen. De dakborstwering aan de achterzijde en bovenzijde zodanig afwerken dat er geen schade door vochtindringing en condens kan optreden. Weghalen uitvalscherp, verroeste bevestigingsmiddelen, losse kabels en de rvs kabelgoten.

Een hogere isolatiewaarde van de gevel kan bij de dichte geveldelen aan de binnenzijde bereikt worden. Bij vervanging van de raamkozijnen op de verdieping kan gekozen worden voor de oorspronkelijke uitvoering (hout) of door geïsoleerde aluminium kozijnen in de standaardkleuren en profiel.

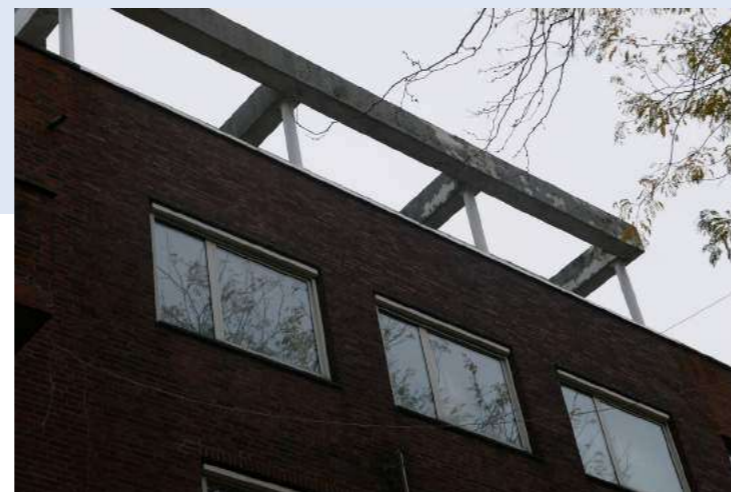
Voorbeeld huidige situatie:
Verf pergola bladdert af.

Gevelmetselwerk geheel en grondig repareren, reinigen en opnieuw voegen. De dakborstwering aan de achterzijde en bovenzijde zodanig afwerken dat er geen schade door vochtindringing en condens kan optreden. Weghalen losse kabels en de rvs kabelgoten. Aanpassen reclame indien niet vergund. Overschilderen kozijnen en pergola in passende kleur. De witte kozijnen afwerken in de standaard donkerbruine kleur.

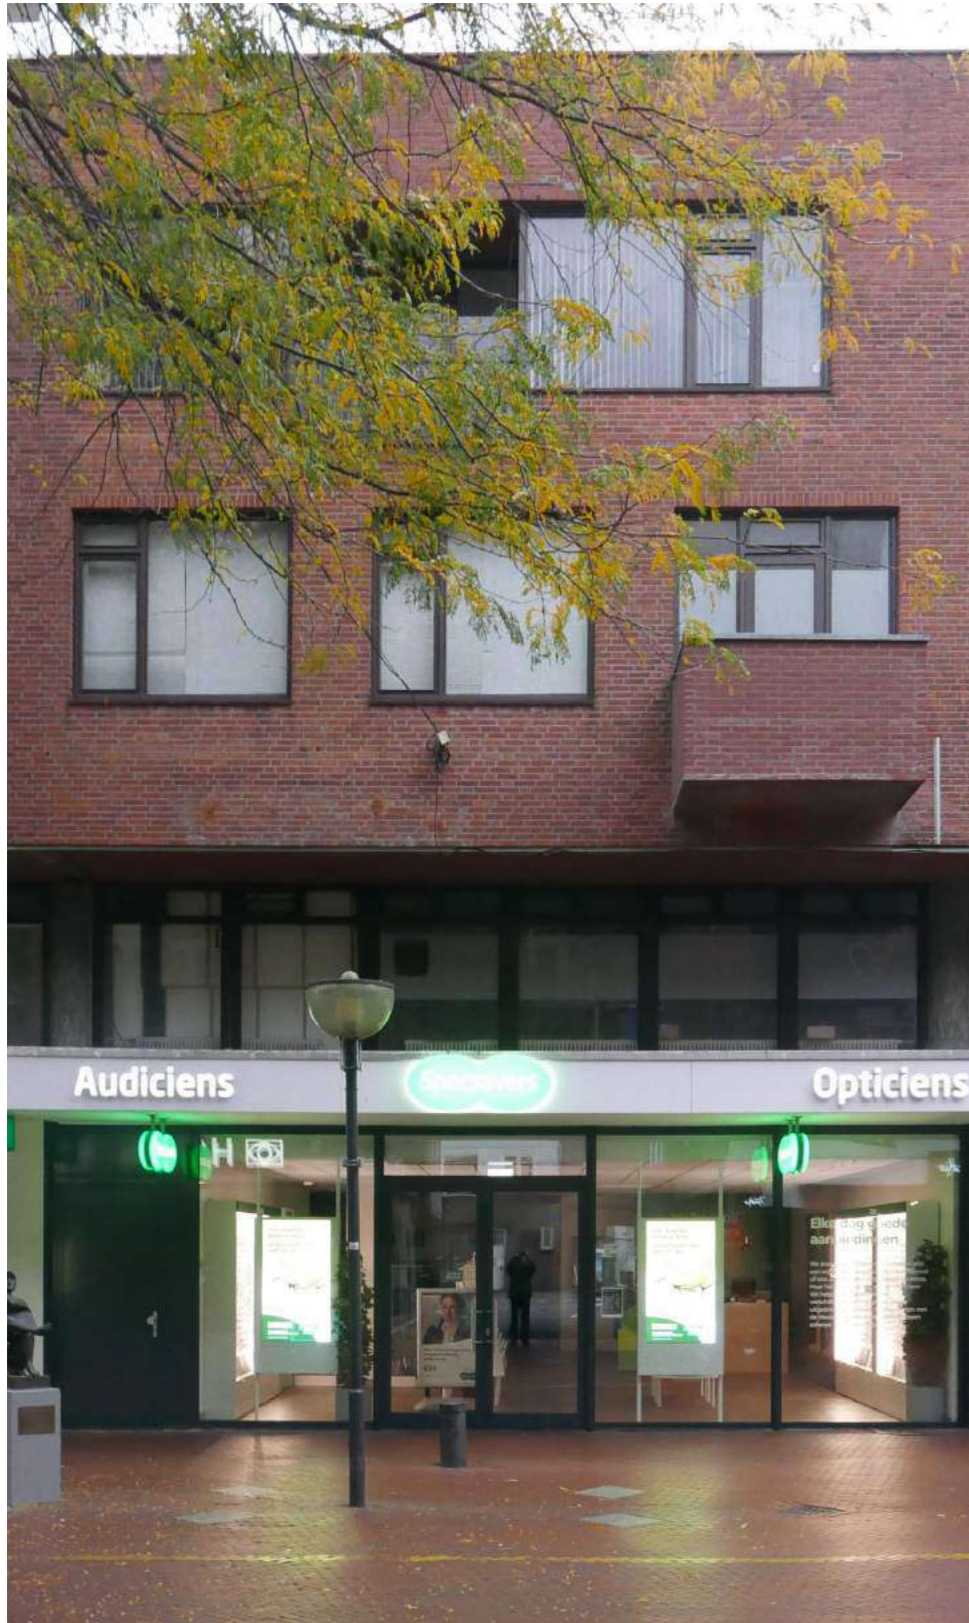
Hermanus Boexstraat 23-25

Het metselwerk boven de bovenste ramen is zwaar aangetast door vocht en vertoont reparaties, beschadigde stenen en scheuren.

De dakborstwing aan de achterzijde en bovenzijde zodanig afwerken dat er geen schade door vochtindringing en condens kan optreden. Weghalen kabelgoten. Aanpassen reclame indien niet vergund. Gevelmetselwerk (excl. balkon) geheel en grondig repareren, reinigen en opnieuw voegen.

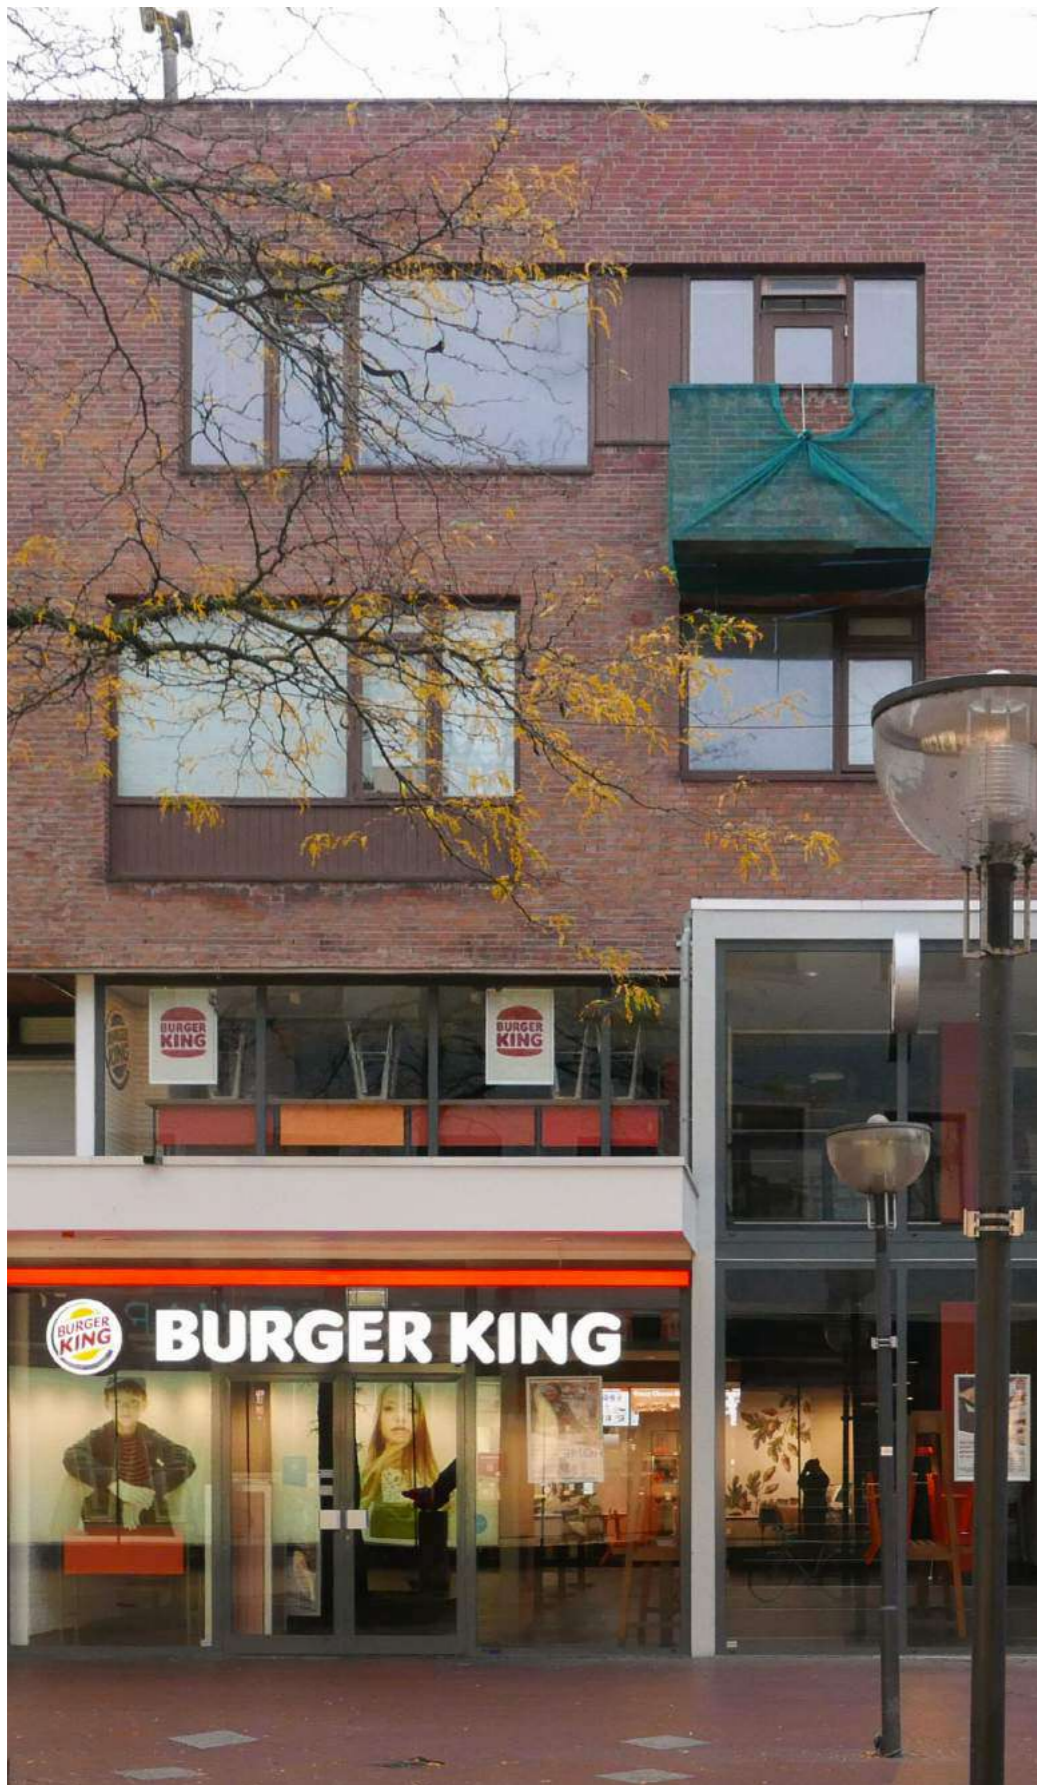
Hermanus Boexstraat 12-14

De conditie van het gevelmetselwerk is matig. Het metselwerk is vervuild en toont vochtshade, met name onder ramen, bij het balkon en het metselwerk van de dakrand. Over de gevel zijn kabels met kabelschoenen aangebracht. Het balkon is ingepakt wegens valgevaar van losse bakstenen.

Gevelmetselwerk geheel en grondig repareren, reinigen en opnieuw voegen. Schilderwerk kozijnen geheel vernieuwen. Repareren noodoverstort. De borstwering aan de achterzijde en bovenzijde zodanig afwerken dat er geen schade door vochtindringing en condens kan optreden. Binnenkort wordt het pand gerenoveerd en voorzien van dakopbouw. Dit is in overleg met de Stichting Wederopbouw tot stand gekomen.

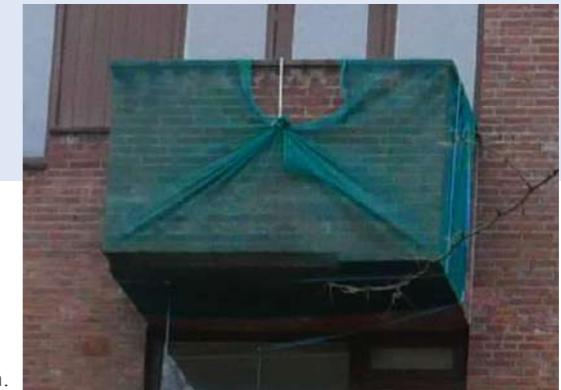
Balkon ingepakt vanwege valgevaar losse bakstenen.

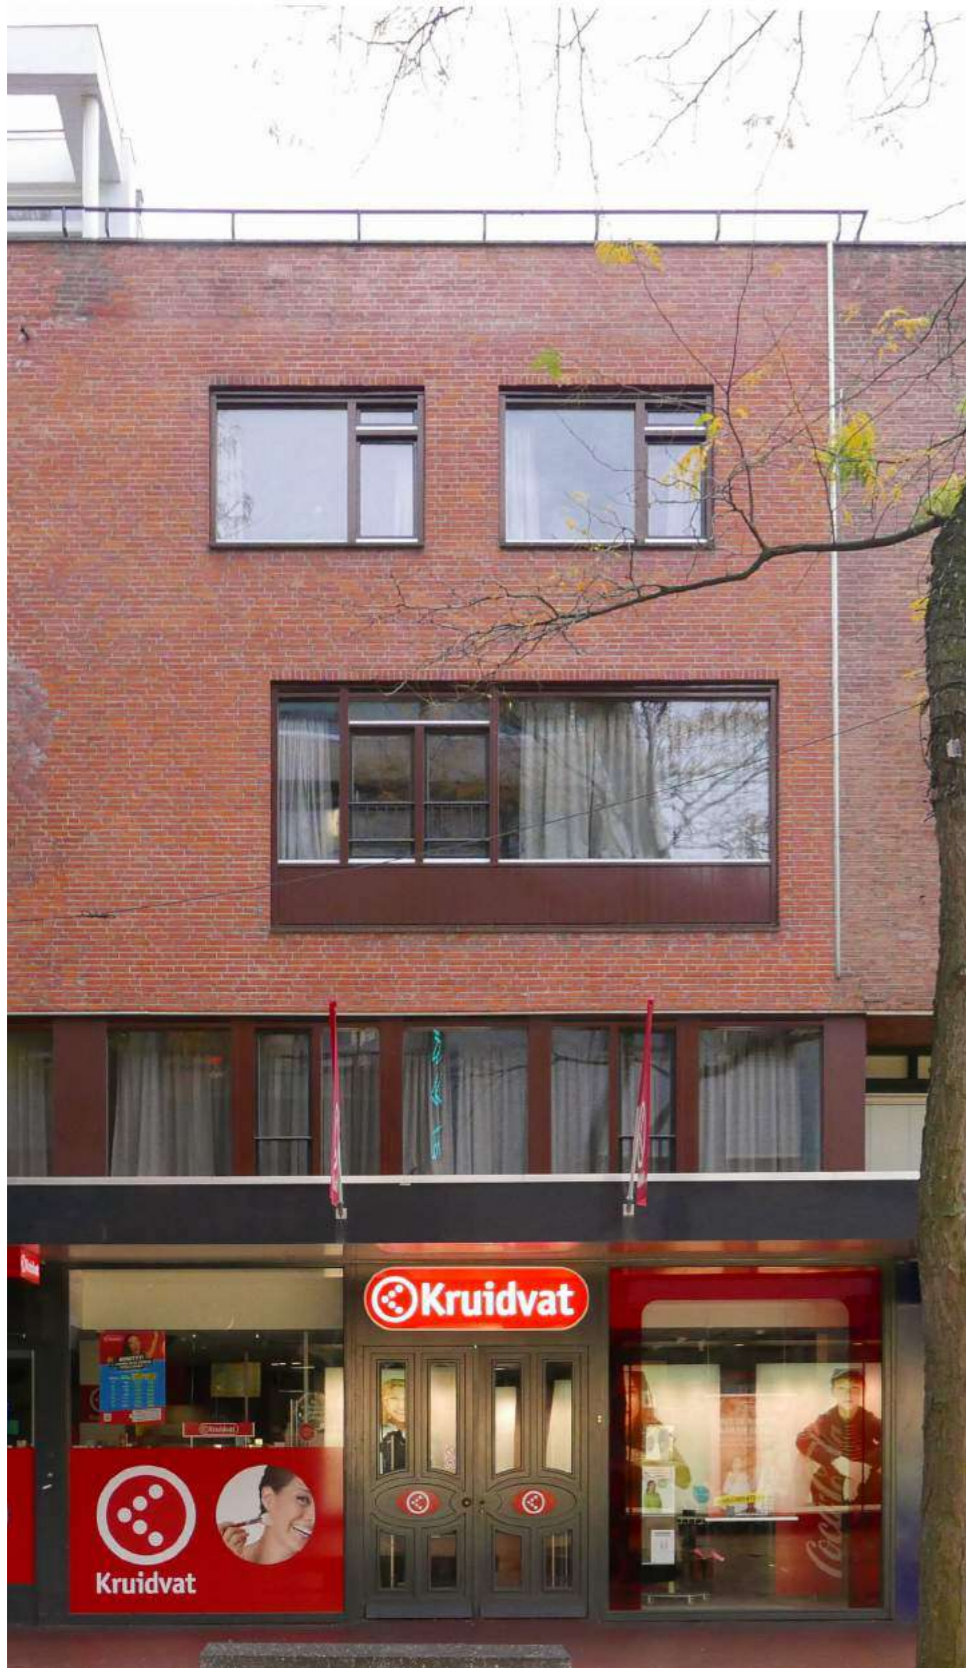
Hermanus Boexstraat 20

Het metselwerk is vervuild en toont vochtschade, met name onder ramen en het metselwerk van de dakrand. De gevelkozijnen zijn nog in originele staat en kleur, evenals de betimmering eronder. Over de gevel is een rvs kabelgoot aangebracht.
