Onderzoek gevels Demer en Hermanus Boexstraat

Rapport: Maart 2023
Herziene versie

DEMER EN HERMANUS BOEXSTRAAT

Een opname van de actuele technische en esthetische staat van de gevels.
Aanbevelingen voor onderhoud, herstel en verduurzaming.

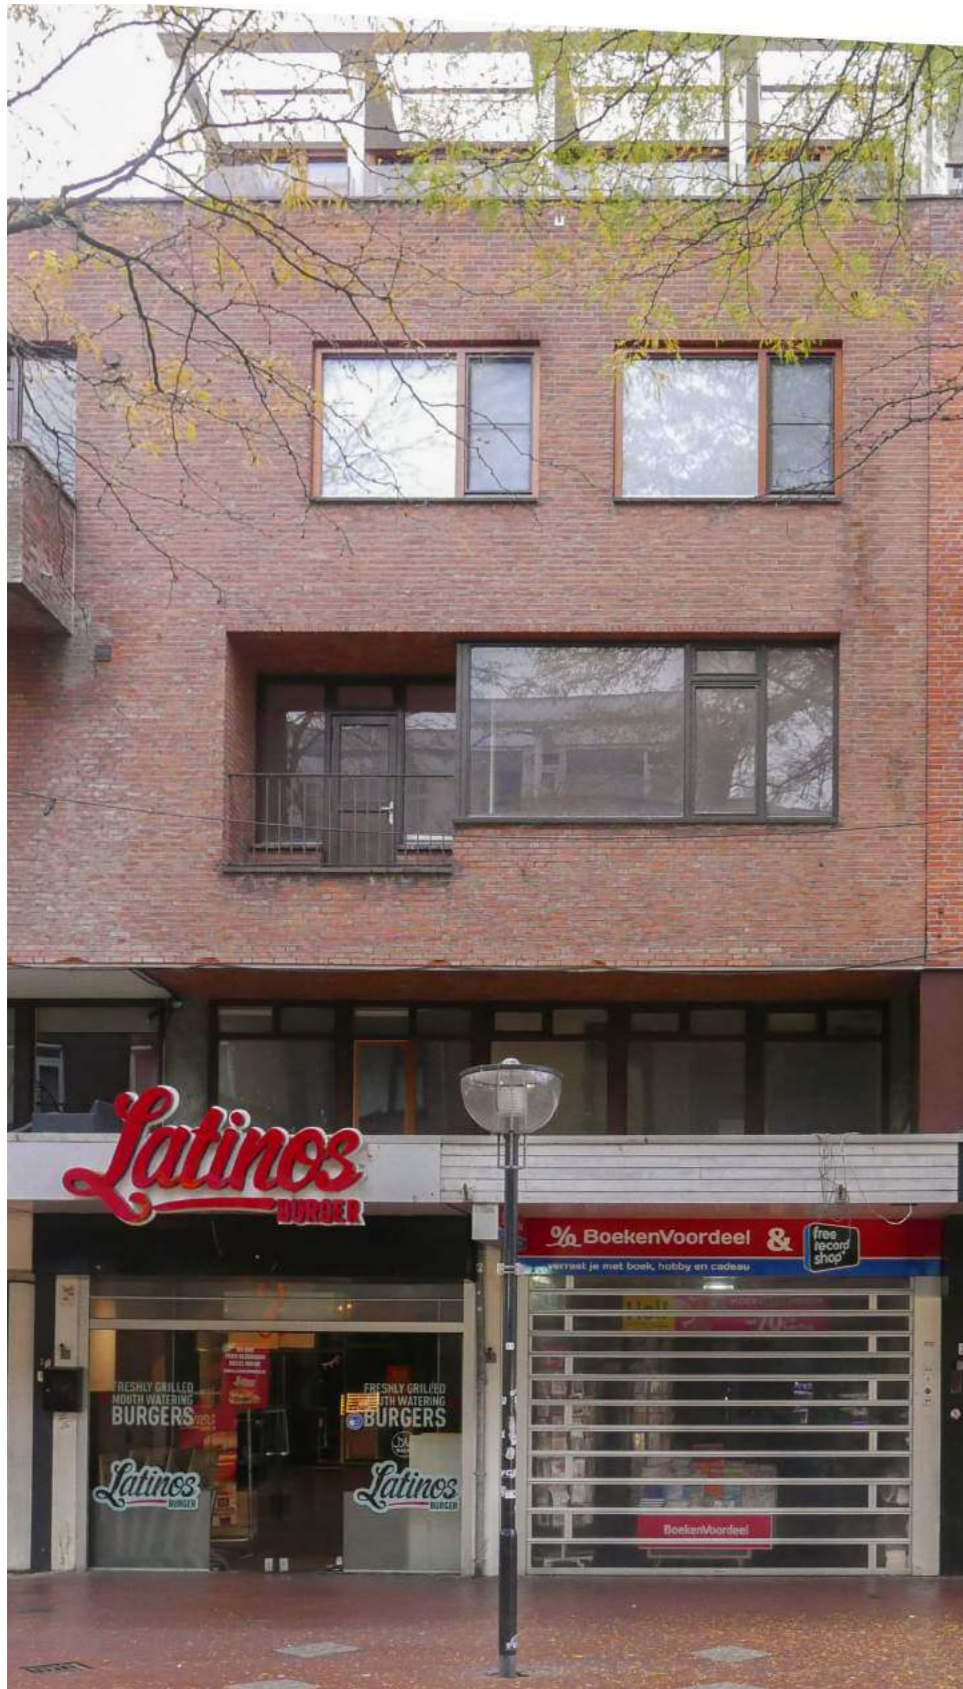
Hermanus Boexstraat 24-26

Het metselwerk is vervuild en toont vochtschade, met name bij de borstwering, onder de ramen en het metselwerk van de dakrand onder de afdekking. Het boeiboord is matig van kwaliteit en in verschillende materialen afgewerkt omdat het achterschot van de reclame-uiting vlak is en het boeiboord is afgewerkt met planken. Over de gevel zijn losse kabels aanwezig.

Gevelmetselwerk geheel en grondig repareren, reinigen en opnieuw voegen. Boeiboord renoveren. De dakborstwering aan de achterzijde en bovenzijde zodanig afwerken dat er geen schade door vochtindringing en condens kan optreden. Losse kabels verwijderen. De rechter winkel voorzien van een pui vanuit duurzaamheidsoverwegingen. Gevelramen 2^e verdieping in passende kleur schilderen.

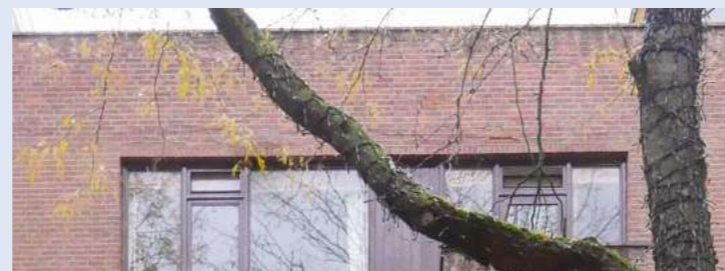
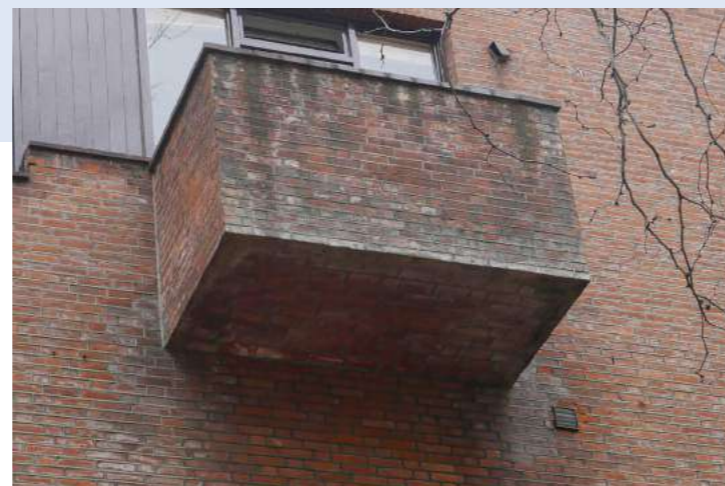
Boven: ander perspectief dakrand
Onder: voorbeeld huidige situatie,
schade aan balkon

Een hogere isolatiewaarde van de gevel kan bij de dichte geveldelen aan de binnenzijde bereikt worden. Bij vervanging van de raamkozijnen op de verdieping kan gekozen worden voor de oorspronkelijke uitvoering (hout) of door geïsoleerde aluminium kozijnen in de standaardkleuren en profiel.

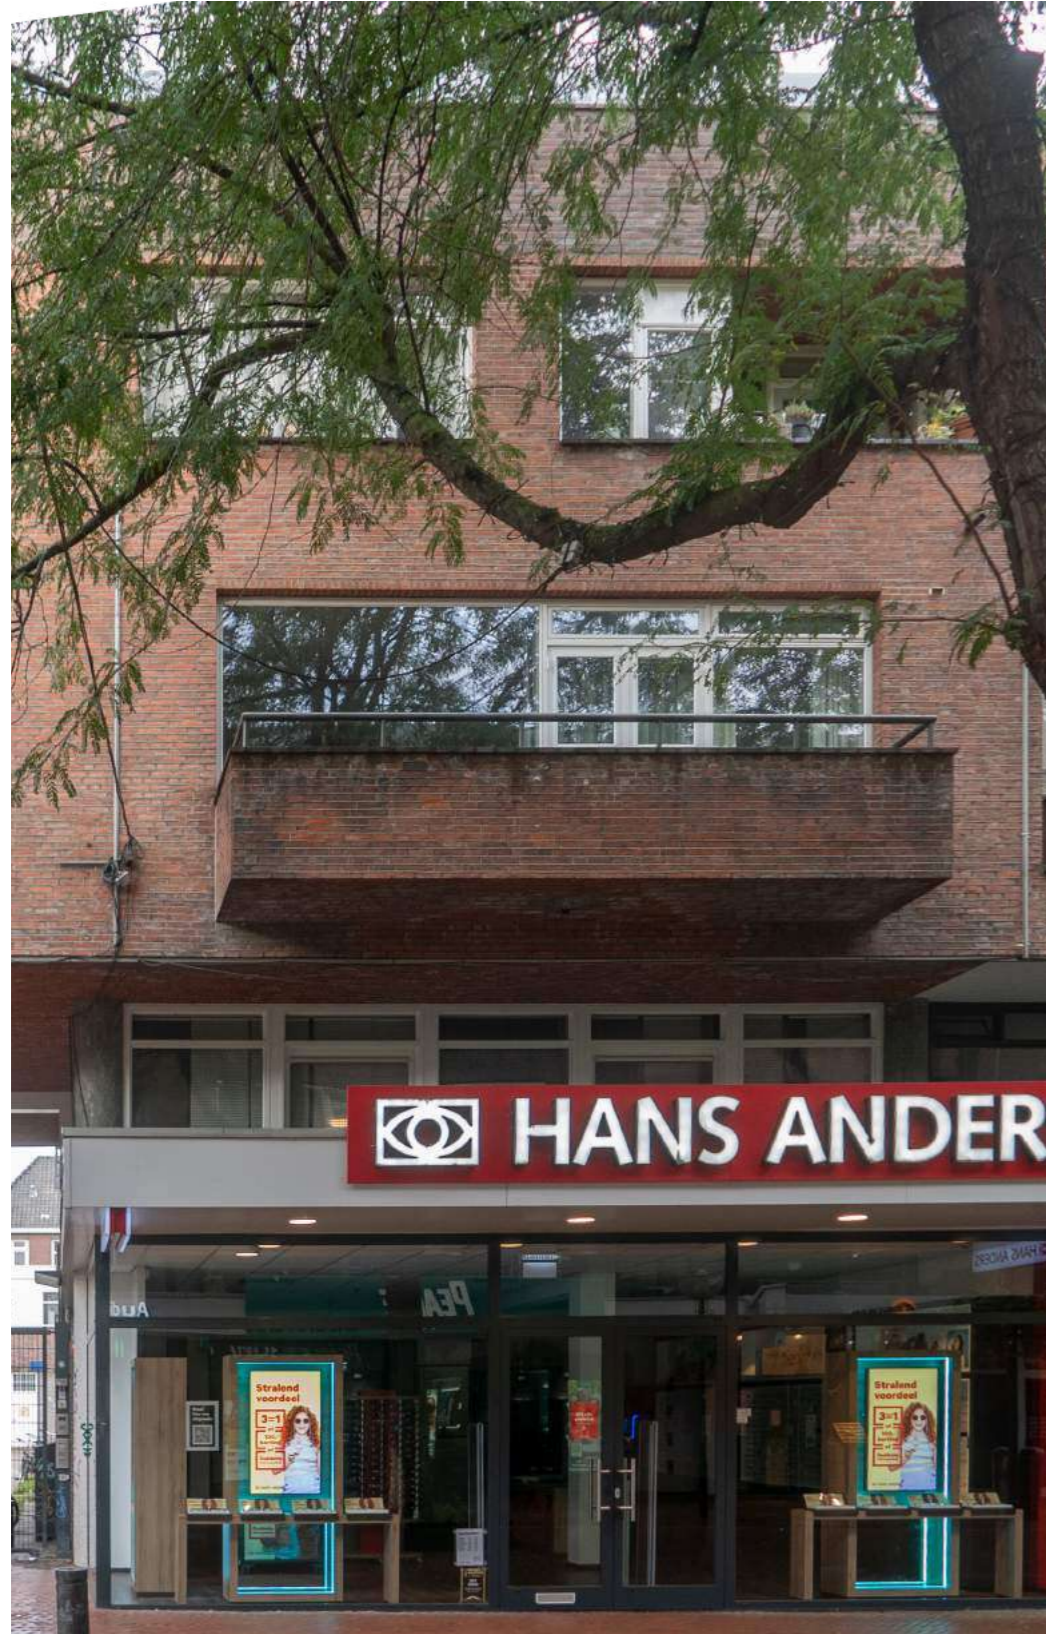
Hermanus Boexstraat 30-32

Het metselwerk is vervuild en toont vochtschade, met name bij het balkon (incl. onderzijde), de borstwering, de onderzijde van het overstek en onder de ramen. De borstwering is aan de rechterzijde voorzien van een gezaagde dilatatie. Vanuit een gat in de gevel komen er losse elektrakabels naar buiten. De dak-borstwering is van een donkerdere steen gemetseld. Er zijn twee RVS kabelgoten op de gevel gemonteerd. Over de gevel zijn losse kabels aanwezig. Alle gevelkozijnen zijn helaas wit geschilderd, hetgeen een exces genoemd kan worden. Het boven de luifel uitstekende reclamebord veel te fors maar wél vergund.

Het metselwerk repareren, reinigen en vervangen waar nodig. Inspecteren van de staat van de gevelkozijnen. De dakborstwering aan de achterzijde en aan de bovenzijde zodanig afwerken en voorzien van koudebrugonderbreking dat er geen schade door vochtindringing en condens kan optreden. Weghalen losse kabels en kabelgoten. Alle kozijnen overschilderen in de basiskleur van het project. Zie verder: onderhoud.

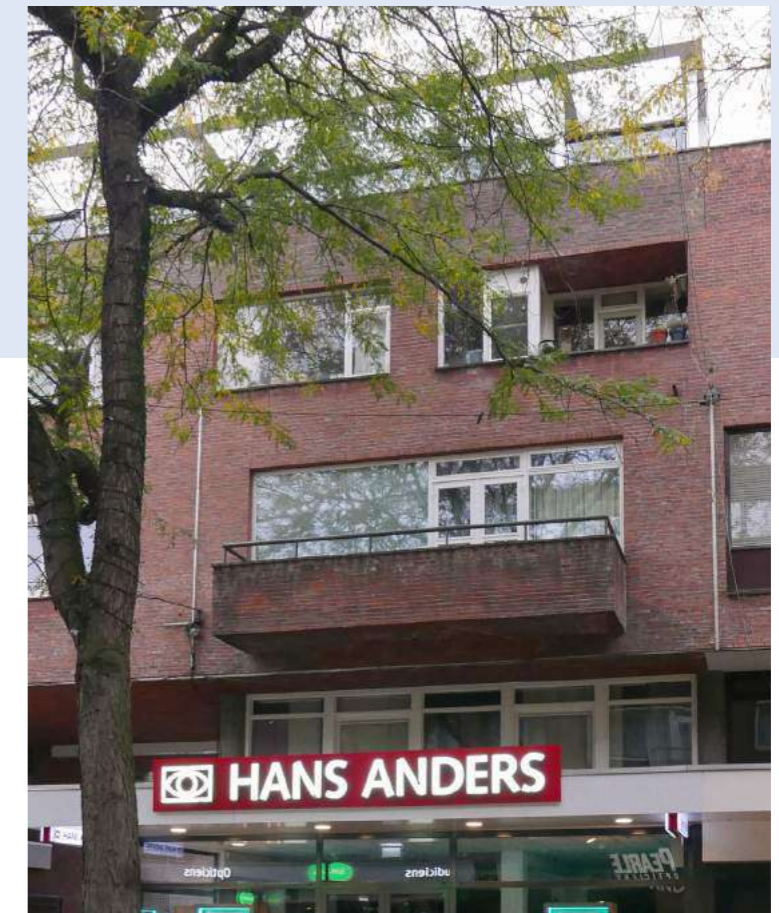
Ander perspectief borstwering

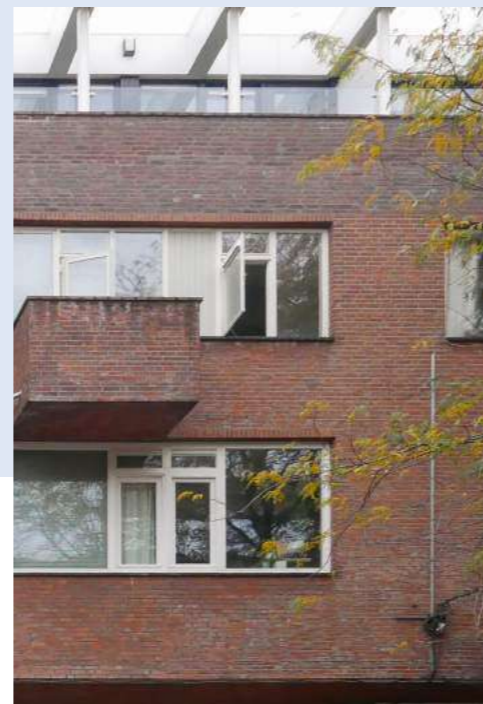
De witte kleur op de kozijnen. Het donkere metselwerk van de dakborstwering. De conditie van het gevelmetselwerk is matig. Er is een gat in de gevel gemaakt waar losse electrakabels naar buiten komen. Het metselwerk is vervuild en toont vochtschade, met name bij het balkon (incl. onderzijde), de borstwering en onder de ramen. Er is RVS kabelgoot op de gevel gemonteerd, en ook een op de onderdoorgang. Over de gevel en onderdoorgang zijn losse kabels aanwezig. Er is een afvoerpijp van het balkon over de gevel aangebracht.

Ander perspectief borstwering

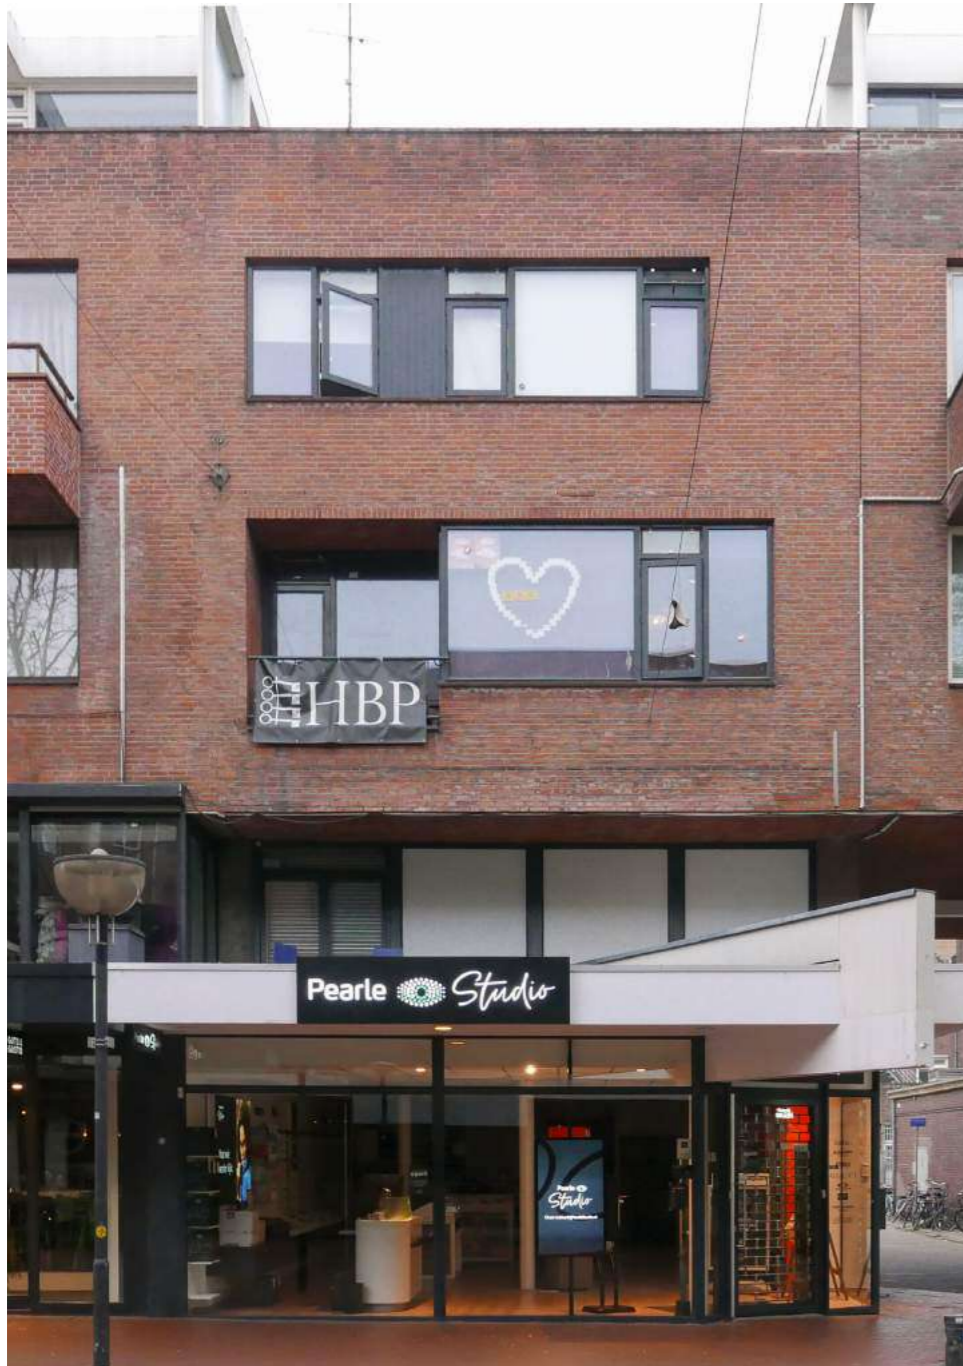
Hermanus Boexstraat 38

De conditie van het gevelmetselwerk is matig. Het is vervuild en toont vochtschade, met name bij de dakborstwering en onder de ramen. Onder het onderste raamkozijn is verder een donker gekleurde smetrand te zien, wellicht van een verwijderd reclamebord. Er is RVS kabelgoot op de gevel gemonteerd. Op de gevel zijn losse kabels aanwezig.

Het metselwerk repareren, reinigen en vervangen waar nodig. Inspecteren van de staat van de gevelkozijnen. De dakborstwering aan de achterzijde en aan de bovenzijde zodanig afwerken dat er geen schade door vochtindringing en condens kan optreden. Kabelgoot en losse kabels verwijderen. Onvergunde reclame verwijderen.

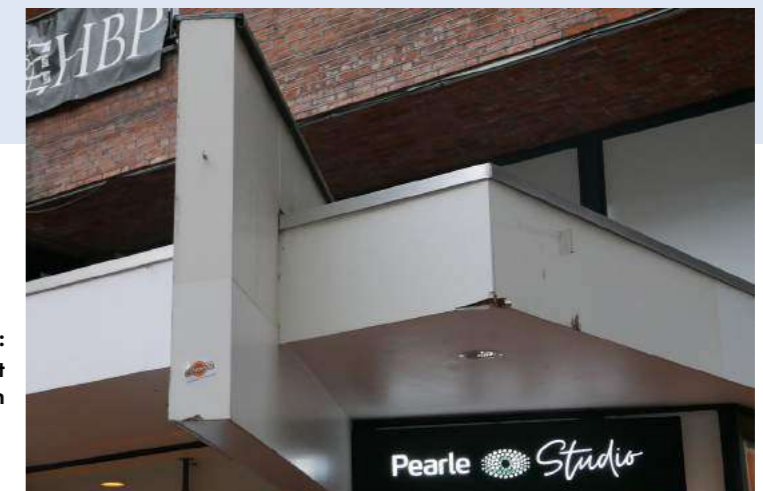
Voorbeeld huidige situatie:
Diagonaal reclame-element
met beschadigingen

Het diagonale reclame-element op de hoekluifel verwijderen. Een hogere isolatiewaarde van de gevel kan bij de dichte geveldelen aan de binnenzijde bereikt worden. Bij vervanging van de raamkozijnen op de verdieping kan gekozen worden voor de oorspronkelijke uitvoering (hout) of door geïsoleerde aluminium kozijnen in de standaardkleuren en profiel.

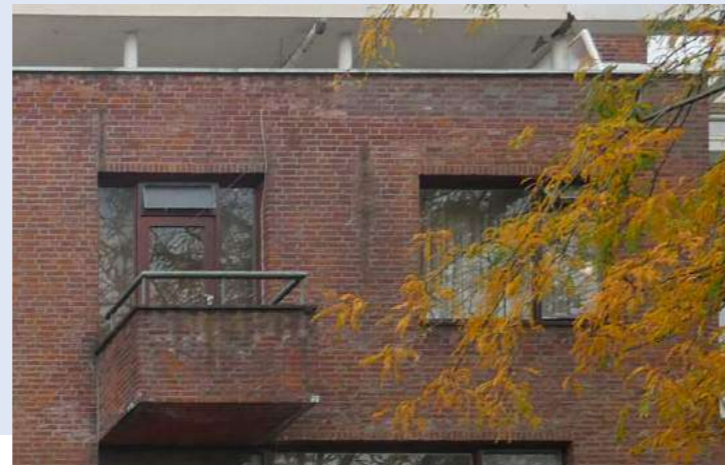
Ander perspectief borstwering

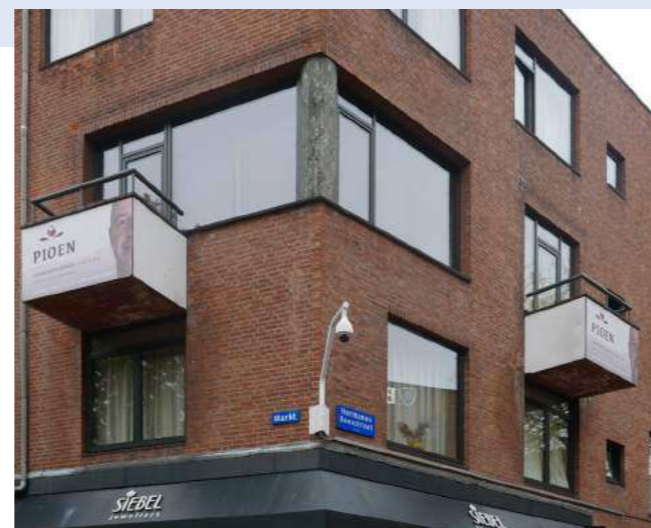
Voorbeeld huidige situatie:
Reclameplaten op de balkons,
vochtschade aan het metselwerk

De natuurstenen bekleding vervangen door metselwerk zoals in het originele ontwerp. Een hogere isolatiewaarde van de gevel kan bij de dichte geveldelen aan de binnenzijde bereikt worden. Bij vervanging van de raamkozijnen op de verdieping kan gekozen worden voor de oorspronkelijke uitvoering (hout) of door geïsoleerde aluminium kozijnen in de standaardkleuren en profiel. De deels dichte rolluiken vervangen door transparante rolluiken.

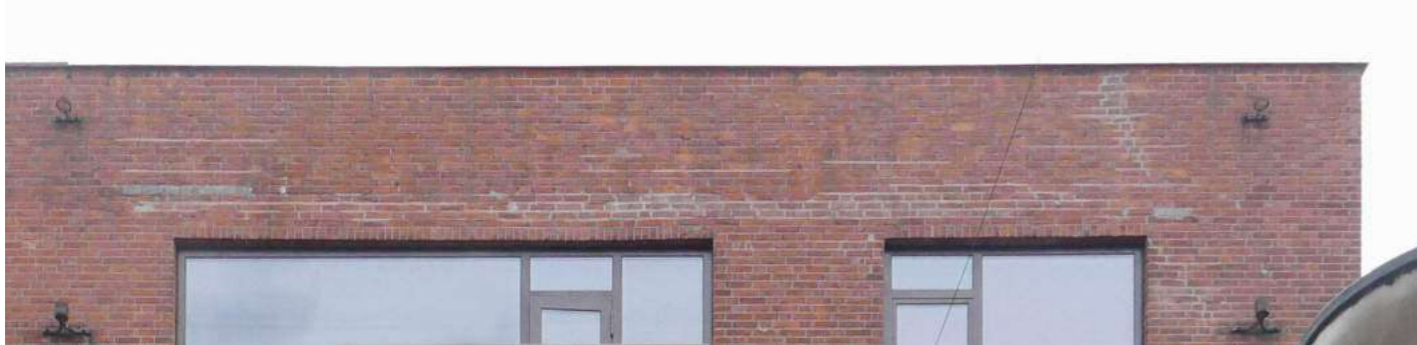
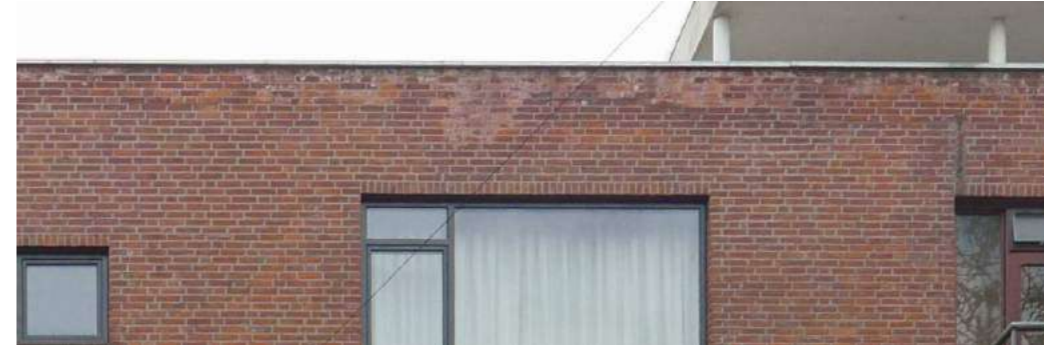
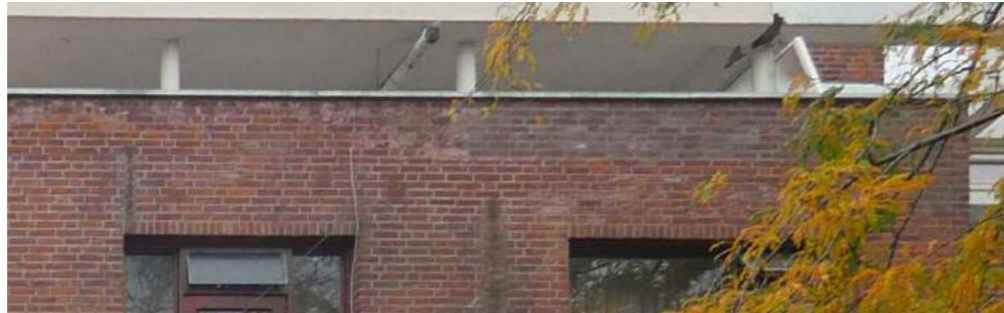
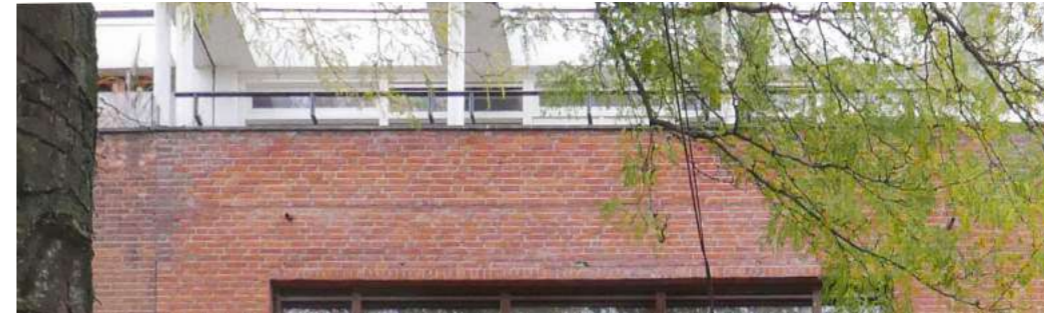
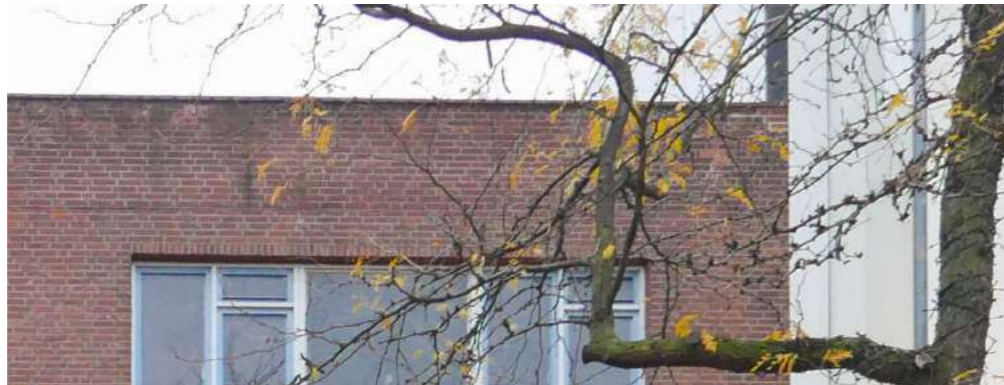
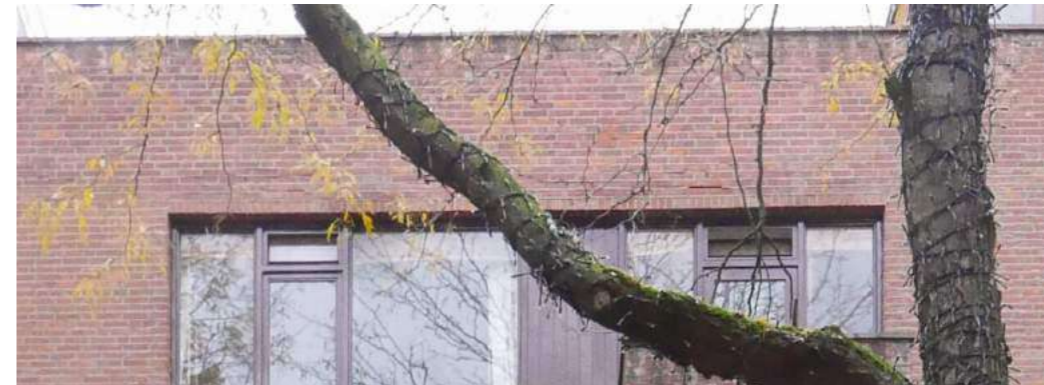
Algemene staat dakborstweringen

Vervuiling. Aantasting metselwerk (vorstschade, schroefgaten, inwatering e.d.) vanwege ontoereikende detaillering. Kabelgoten en losse kabels. Dichtgeplakt en dichtgeschilderd raamglas. Afwerking gevels onderbouw die niet past bij de architectuur van het pand, met name het volbouwen van de terugliggende strook boven de begane grond. De luifels zijn gewijzigd in diverse kleuren en afwerkingen, onderbroken en voorzien van reclameborden die boven en onder de luifel uitsteken. Er zijn in de loop der tijd dilataties in het gevelmetselwerk gezaagd die niet altijd geholpen hebben.

Gaten vullen. Schroeven en niet gebruikte vlaggenstokhouders verwijderen. Graffiti verwijderen. Bekabeling verwijderen c.q. op een andere wijze oplossen. Herstel van kozijnen en metselwerk. Maatregelen treffen tegen schade door ondeugdelijke afwatering. Verwijderen onvergunde reclame. Verwijderen markiezen en uitvalzonweringen op de verdiepingen en vervangende door zonwerende folie. Glas van ramen op verdieping weer doorzichtig maken. Verwijderen zichtbare airco's aan de voorgevel.

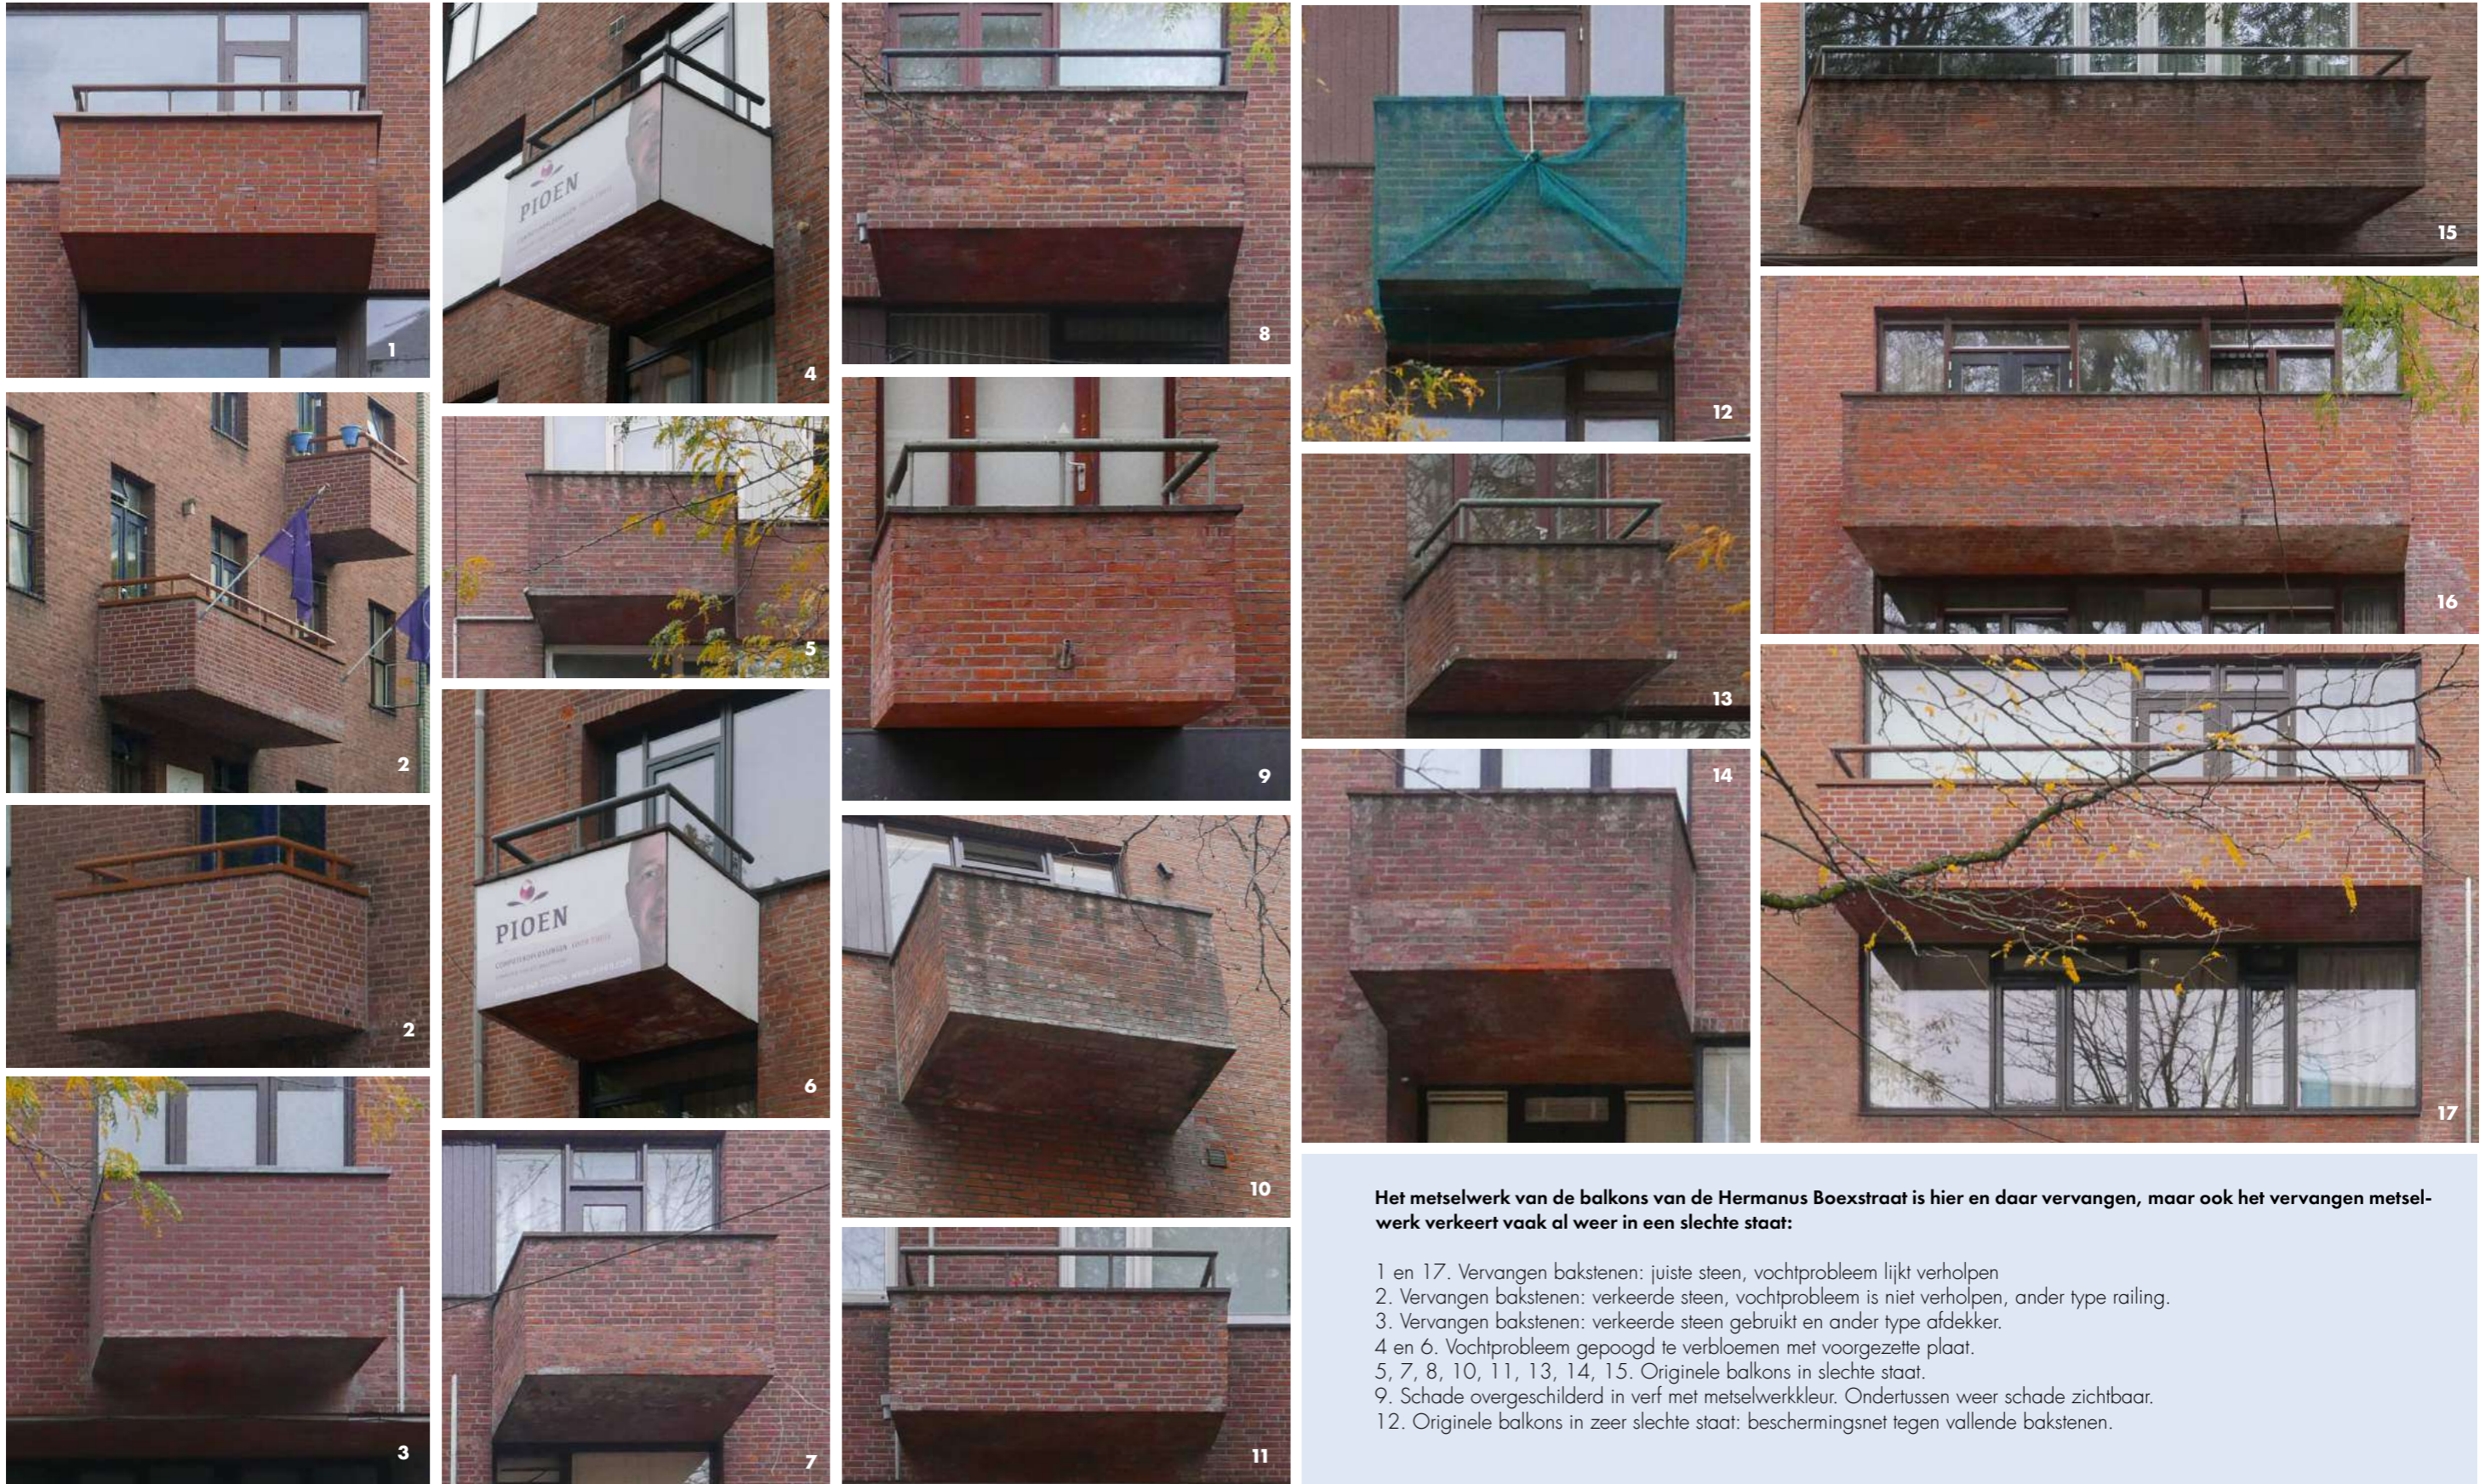
Algemene staat balkons

De baksteenstrips tegen de onderzijde van de balkons en het metselwerk van de borstweringen is onderhevig aan een verhoogde vochtbelasting welke heeft geleid tot:

- *Uitbloei van kalk en zouten (esthetisch onwenselijk)*
- *Afschilfering (esthetisch onwenselijk en kans op letselschade)*
- *Vorstschade (idem).*

De verhoogde vochtbelasting is gevolg van een matige afwatering, onvoldoende waterdichte vloerafwerking en waterindringing via de verweerde voegen van de muurafdekkers.

De gebreken aan de steenstrips en borstweringen leiden niet direct tot constructieve risico's. Bij balkons welke zich boven de straat bevinden worden maatregelen ten aanzien van het metselwerk met verhoogde prioriteit aanbevolen.

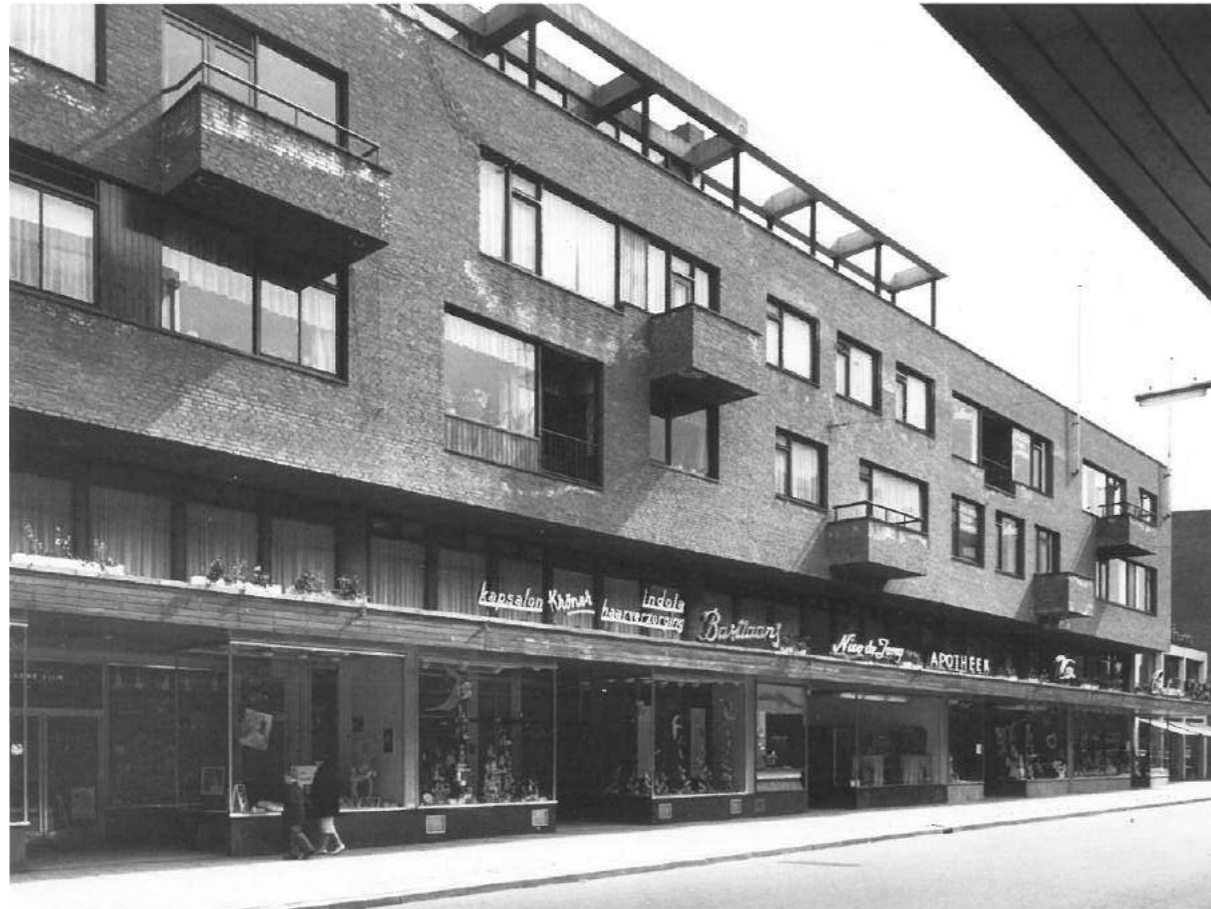
Hermanus Boexstraat als doorlopend volume, met open tussenverdiepingen en reclame op de luifel, 1957

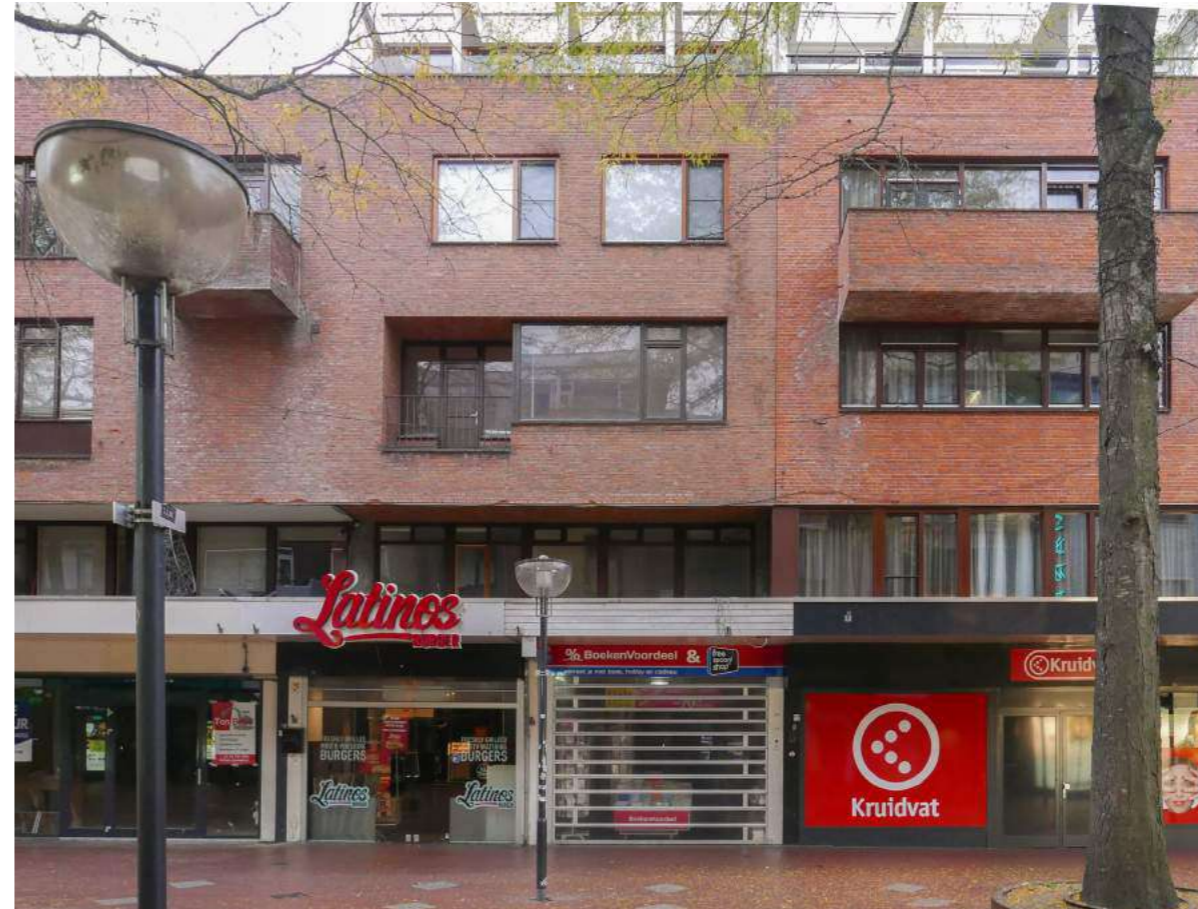
Gevelprofiel Hermanus Boexstraat gefragmenteerd door de dichtgebouwde tussenverdiepingen, afwijkende metselwerkkleuren en de wisselend aangebrachte reclame, 2022

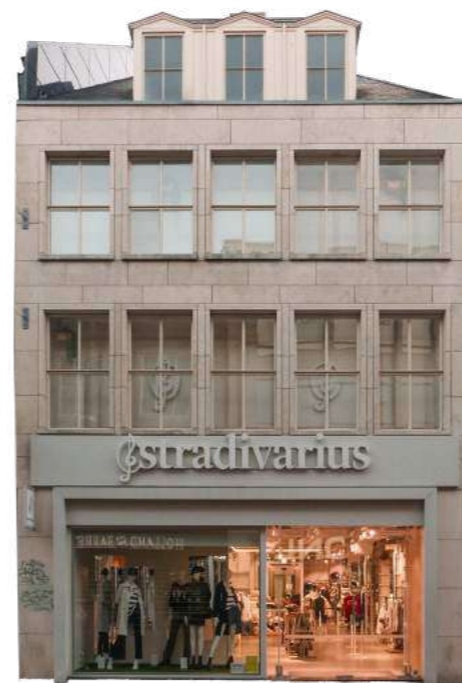
Demer 5/7

Voor deze plek werd voor een aanvankelijk smaller perceel in 1950 een plan gemaakt dat geheel gewijzigd werd uitgevoerd voor een breder perceel. Het pand verkreeg twee huisnummers. De Bever had zich de traditionele bouwstijl steeds meer eigen had gemaakt die in en na de oorlog eenvoudig werd uitgevoerd. Maar voor deze winkel werd de gevel bekleed met natuurstenen Solnhofer Platten. De diep uitgesneden gevelopeningen die in een klassieke verdeling werden gesteld kregen van dezelfde natuursteen omrandingen. Het dak werd gedekt met leien en het opschrift in Latijnse kapitalen gebeiteld. Zo kreeg dit oorspronkelijk voor Rooymans Muller als sigarenwinkel ontworpen pand een voorname status met een destijds specifiek interieur. Het sigaren roken als chique en klassieke aangelegenheid paste goed in deze omhulling. Maar de gevelopeningen zijn met stalen ramen gevuld. De drievoudige dakkapel teruggezet om het blokkarakter van het hoofdvolume niet te verstoren. Het moderne wel aanwezig maar met mate.

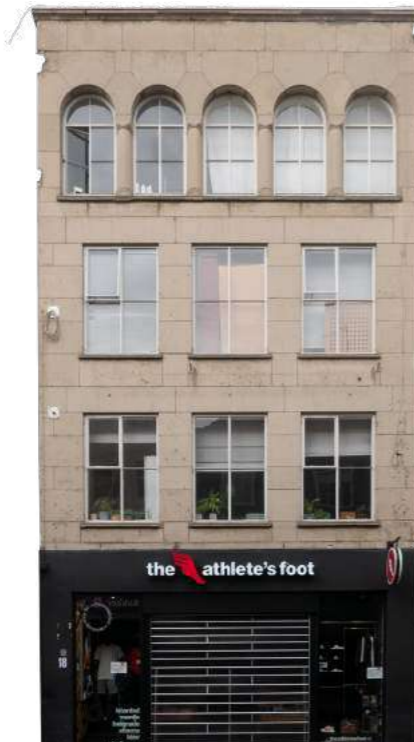
Demer 18 b/c

Het ontwerp uit 1953 vertoont een vierlagig bouwblok, plat gedekt en in de gevel een "kroonlijst" van drie getoogde gevelopeningen. Uitgevoerd echter zijn vijf smallere ramen waartussen ronde natuursteen kolommen. De gevel van deze winkel werd bekleed met tufsteen. Daarmee wordt een van onder tot boven vlakke gevel opgebouwd waarin de gevelopeningen nog een rest van klassieke verdeling vertonen. Zijn de ramen van de eerste en tweede verdieping eenvoudig verdeeld over hun veld, de vijf getoogde ramen van de derde verdieping roepen onmiskenbaar romaanse associaties op. De toegangspui met twee kolommen versterkte dit nog. En alhoewel de gevelopeningen met stalen ramen zijn gevuld geeft een dergelijke kroonlijst het blok toch een gemengd karakter. Het moderne en het klassieke zijn allebei wel aanwezig maar met mate.
