Korrosionserscheinungen an Aluminium-Kunststoff-Verbundrohren

GfKORR - Arbeitskreissitzung „Schadensuntersuchung“
25. Oktober 2016, Frankfurt am Main, Deutschland

Michael Strigl

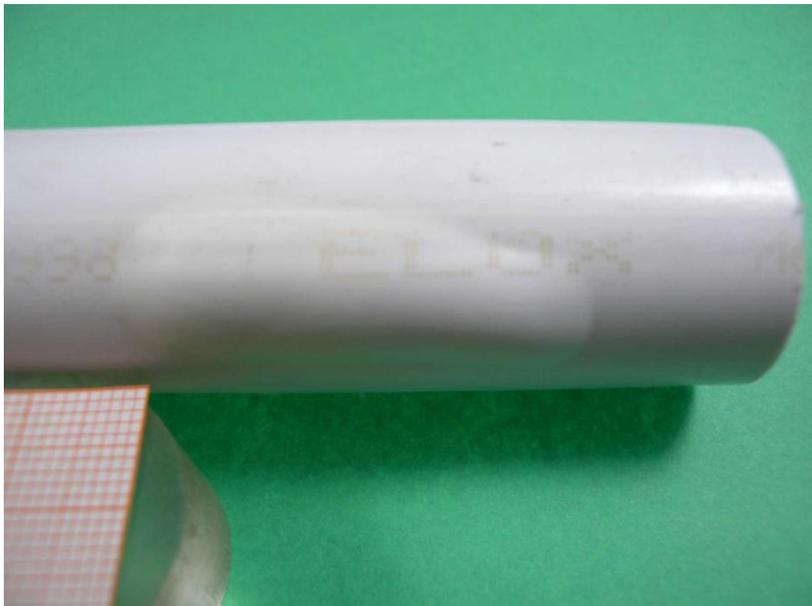
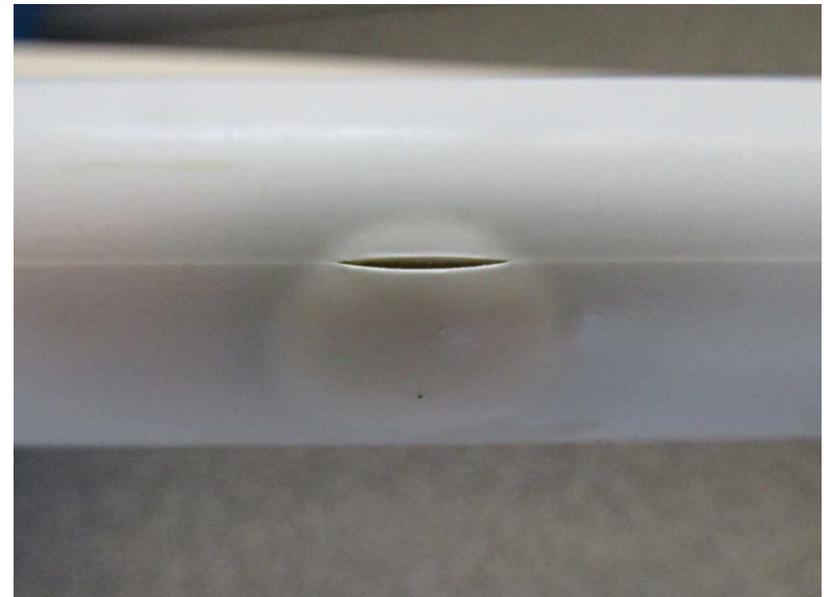
- Blasenbildung an der äußeren Rohroberfläche der Warmwasserrohre
- Kaltwasserleitungen bzw. Zirkulation sind nicht betroffen
- Wasseraustritt erfolgt an „aufgeplatzten“ Blasen

Abb.: geöffnete Blase mit Resten des Haftvermittlers und Korrosionsprodukten

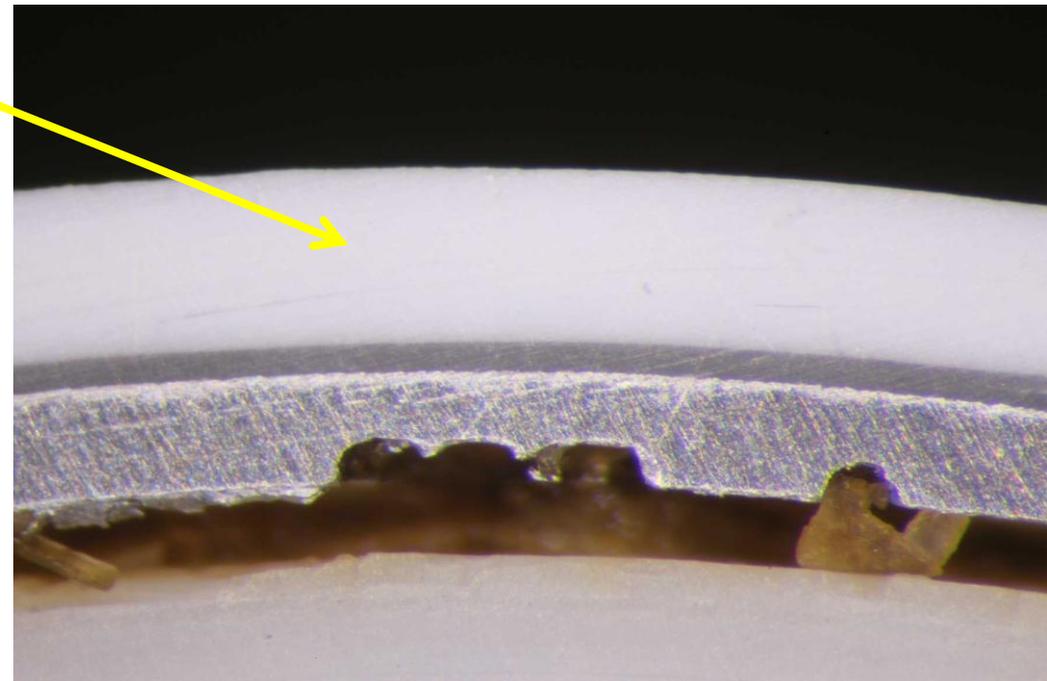
- Diffusion korrosionsauslösender Elemente durch PE-Schicht
- fehlerhafte Haftvermittlerschicht ermöglicht Aufkonzentrierung

Abb.: Durchbruch des Stützrohres zufolge von Korrosion, ausgehend von der Innenseite

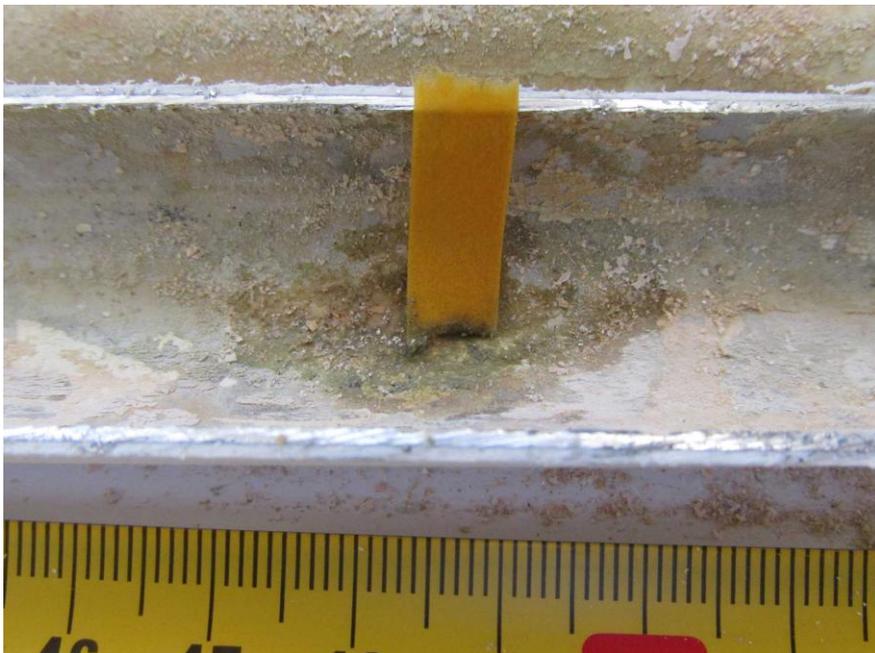
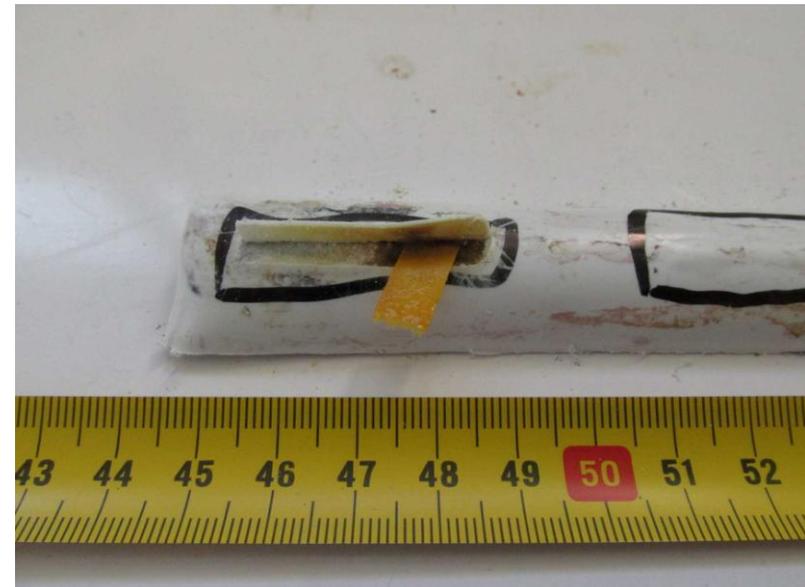
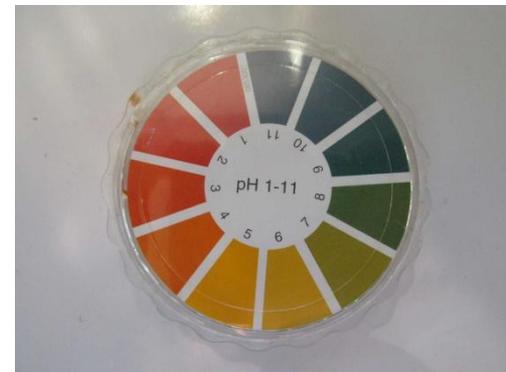
Abb.: Inliner an den Schnittstellen der Probenstücke eingezogen

→ mögliches Indiz für Schaden durch Überhitzung

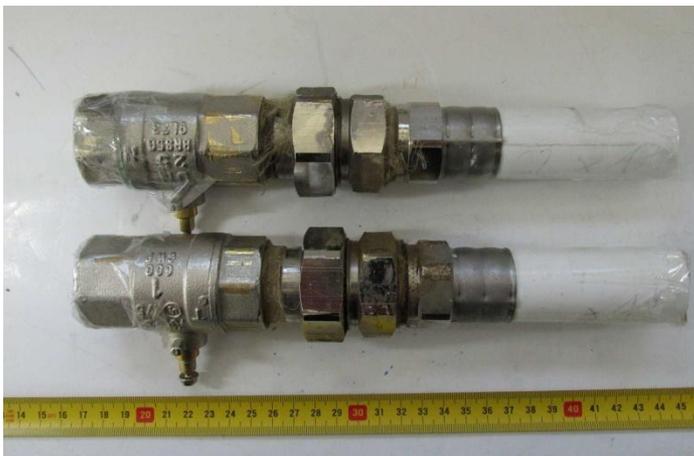
Abb.: Beispielbild aus anderem Schadensfall -
Verbundrohr mit Presshülle → Überhitzung

Abb.: schadengegenständliches Verbundrohr

→ bei längerem Betrieb über der zulässigen Temperatur kommt es zufolge der Vorspannung der Presshülle und der unterschiedlichen Ausdehnungskoeffizienten zum „Fließen“ bzw. Verschieben der Schichten gegeneinander
