Medeltida taklag i Västerås stift

LISA SKANSER

I denna rapport redovisas resultaten från inventeringsprojektet *Medeltida taklag i Västerås stift*. Projektet har varit indelat i två etapper. Det övergripande syftet med etapp I var att ta reda på vilka kyrkor i Västerås stift som har medeltida taklag bevarade. En inventering ansågs angelägen i synnerhet eftersom flera andra stift genomfört liknande projekt. Takkonstruktioner och vindsutrymmen påverkas många gånger vid olika ingrepp. Tidigare framtagna kunskapsunderlag saknar ofta beskrivningar och bedömningar av vindar, takkonstruktioner och kulturhistoriska värden. Beslut om en projektavgränsning till medeltida virke togs för att träkonstruktioner av så pass hög ålder är ovanliga. Det fanns också en praktisk anledning som låg i att ett projekt med större tidsramar skulle ta lång tid i anspråk och kräva omfattande ekonomiska resurser.

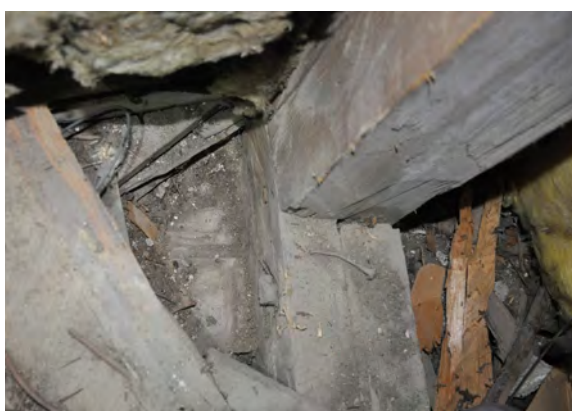
Till vänster, knäbocken med urhuggning för valv i stödbenet. Övan en närbild från knäbocken. Stickbjälken är skråspikad i remstycket. Foton: Daniel Eriksson.

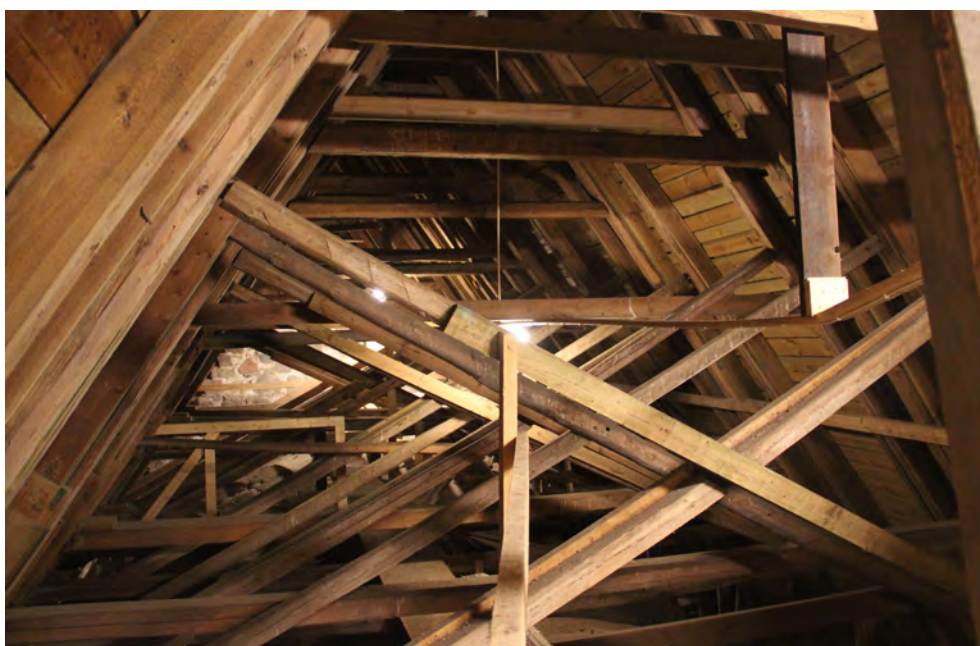
Ett virrvarr av virkesdelar, sekundära försärkningar, landgångsvirke och kabelbrädor över långhusvinden.

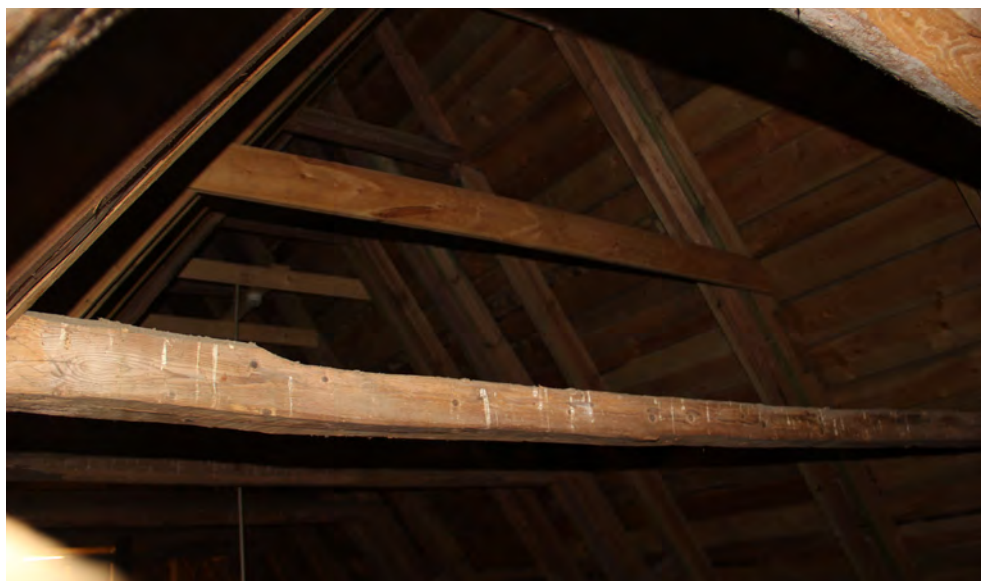
Före detta avsmalnat högben återanvänt som hanbjälke över långhusvinden.

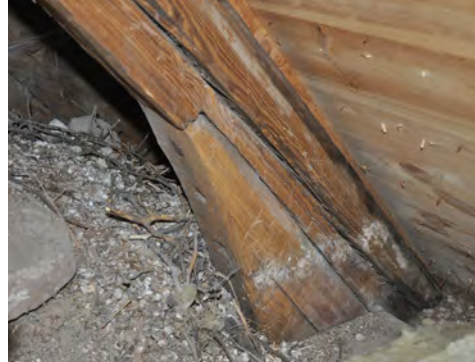
En del högben har en påspikad kloss istället för stickbjälke. Foto: Daniel Eriksson.

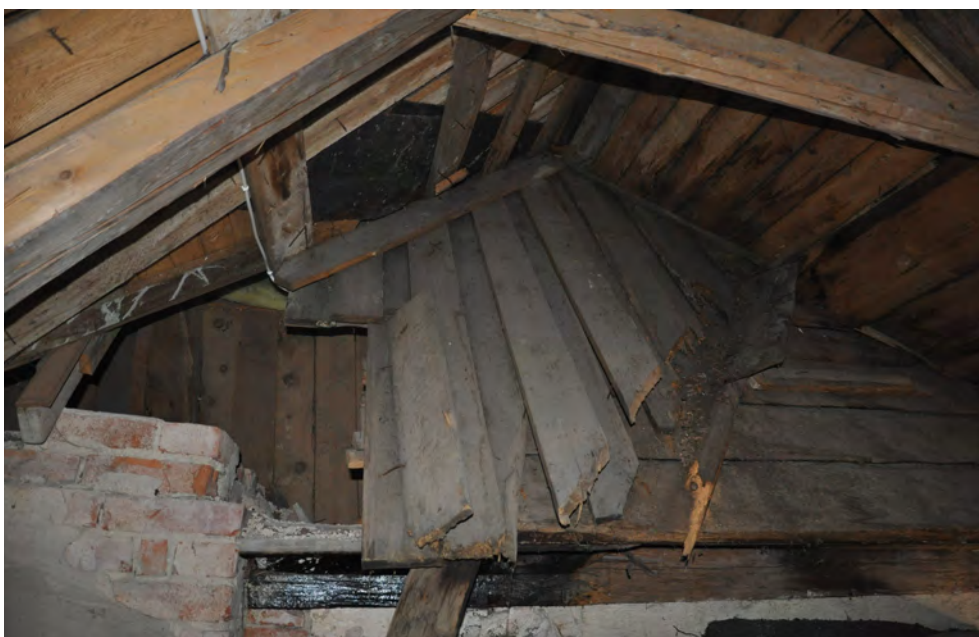
Foto taget på sakristians vind. Det som syns är långhusets äldre bräntak som bevarats. Sakristian är ombyggd, taket har höjts och byggnadskroppen har breddats. Foto: Daniel Eriksson.

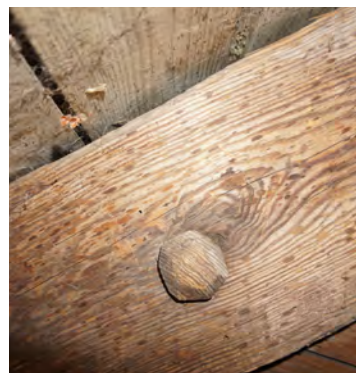
Kor. Spikskalledymning mellan bindbjälke och högben. Foto: T. Mårud.

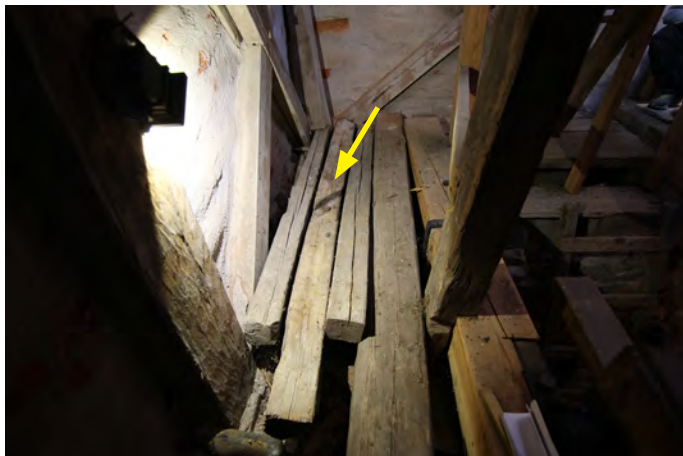
En av de löst liggande bjälkarna har ett snett urtag, markerad med gul pil. Den bedöms som medeltida.

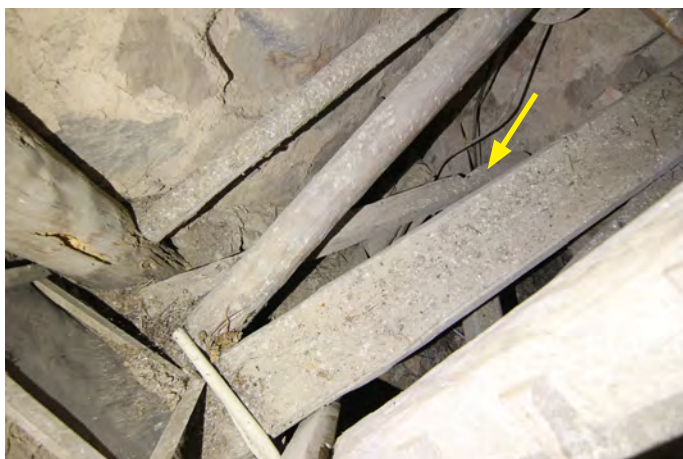
Bjälke med snett urtag markerad med gul pil. Kan vara f.d. högben. Den ligger nedanför trappen i tornet.

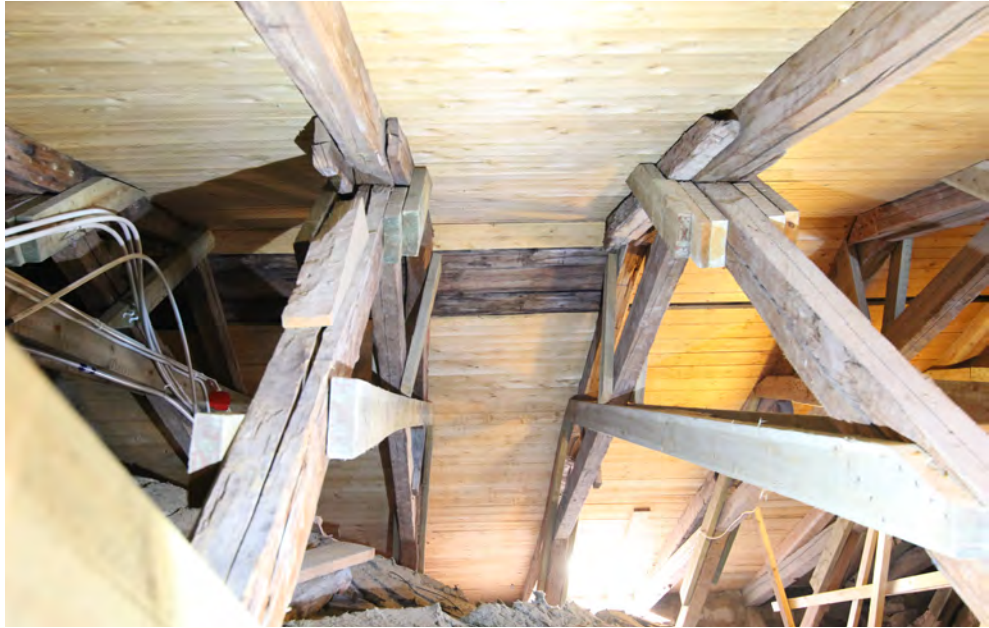
Tolkning: Kring 1300 uppfördes den nuvarande kyrkan. 1842 påmuras långhusets ytterväggar 1.20 m för att avlasta taklagets tryck på valvkuporna. I karaktäriseringen står att långhusets branta spånklädda sadeltak revs och att nytt brutet tak byggdes. Vi kan konstatera att stora delar av 1300-talstaklaget finns kvar men är ombyggt. Delarna har kapats och passats in i taklaget som skapades vid 1800-talets ombyggnad.

Dingtuna kyrka, långhusets nordvästra takfall. Återanvända medeltida delar i en yngre konstruktion tillsammans med sentida förstärkningar. I stort sett hela taktron mot nordväst är utbytt mot modern råspont.

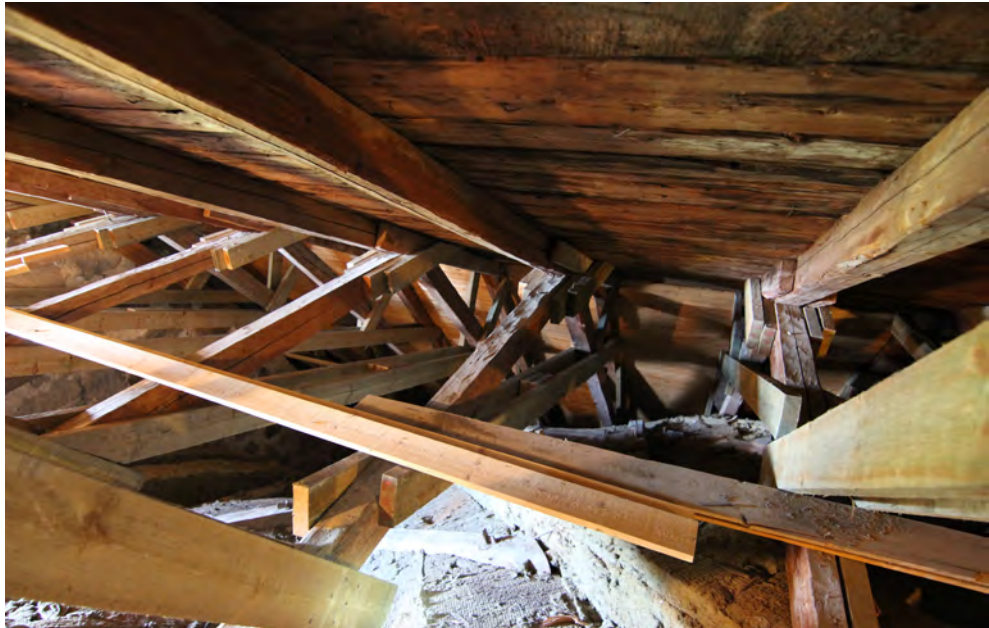
I sydöstra takfallet finns minst tre generationer takträbrädor; bilade, ramsågade och modern råspont.

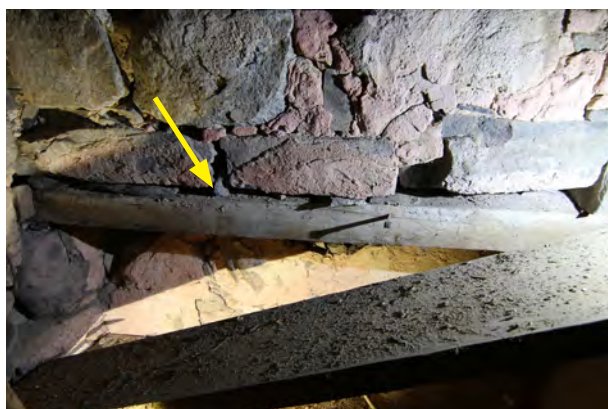
Tolkning:	Bjälkarna är troligen senmedeltida.
------------------	-------------------------------------

Bjälken i västra väggen markerad med gul pil.

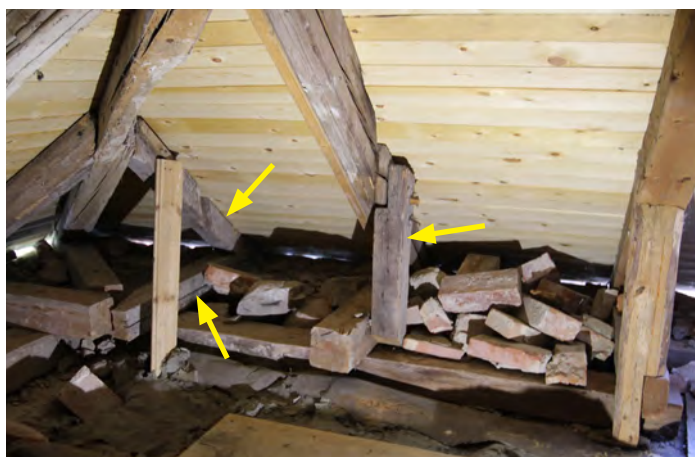
Tolkning:	Troligen senmedeltida virkesdelar.
------------------	------------------------------------

Delar som bedöms vara senmedeltida och återanvända finns i östra takfallet. De är markerade med gula pilar.

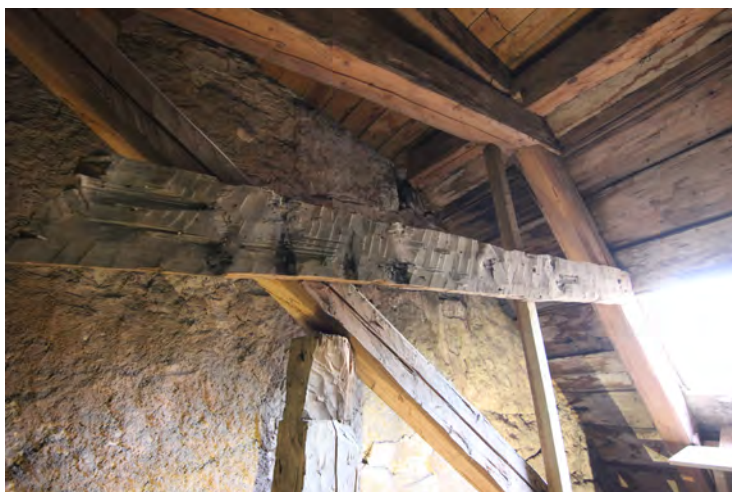
Sprättäljd och brandpärkad f.d. taktrobräda, påspikad på en takstol nära takluckan.

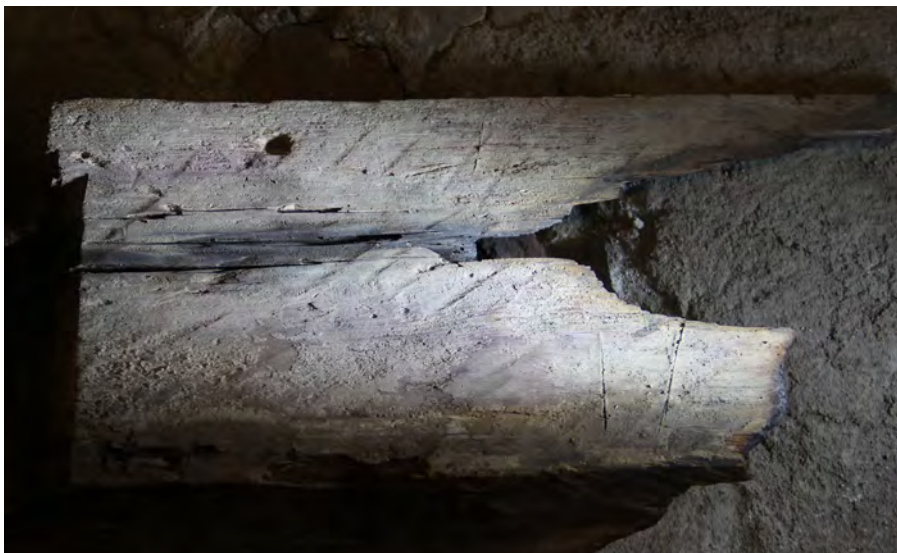
Tolkning:	<p>Bränder i domkyrkan inträffade enligt kyrkokarakteriseringen åren: 1380, 1521, 1572 och 1691.</p> <p>Det avbrända furuämnet tolkas som remstycke. Dendroanalysen visade att virket avverkades någon gång under åren 1247-1277. Eftersom det finns spår av ett hak i ena änden som inte haft någon funktion där bjälken nu sitter i muren så kan den vara en sekundärt återanvänd virkesdel. Kanske har den tidigare varit ihophuggen genom en förbindning med en annan konstruktionsdel, till exempel kan det vara del av ett hak för en bindbjälke. En alternativ förklaring till spåren efter haket kan vara att virkesdelen först höggs för att sättas in på någon annan plats i kyrkan. Bjälken kan ha blivit skadad eller för kort och fick därför funktion som remstycke.</p>
------------------	--

Västerås domkyrka. Avbränd del av remstykke från norra korsarmen. Huggspår är synliga. I bjälkens "ovansida" finns en rund skålformad fördjupning. Kanske har ämnet tjänat som underlag för ett annat trä ämne som man borrar hål igenom.

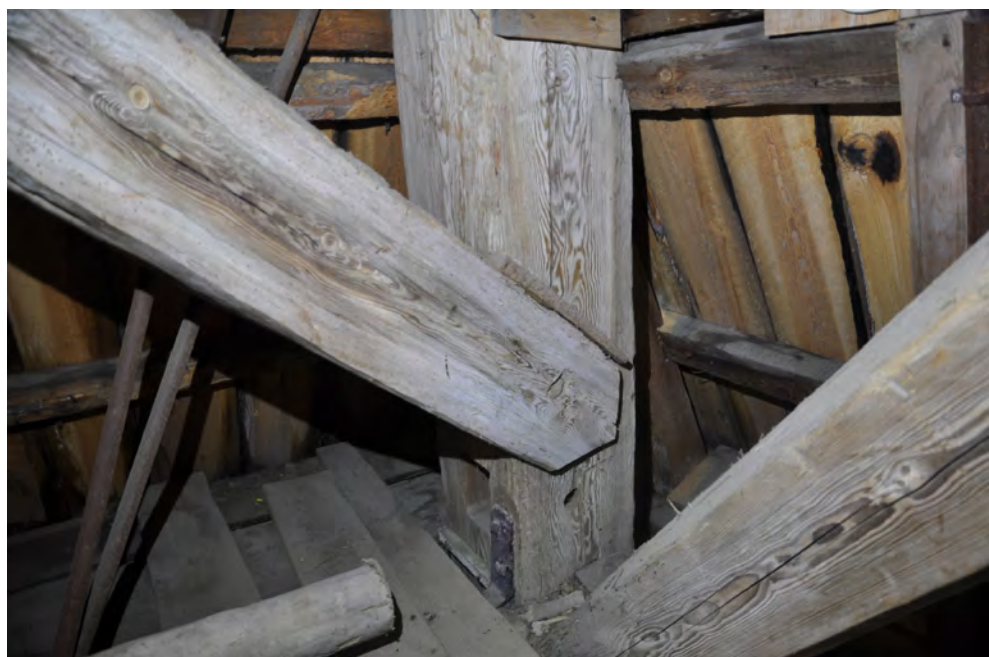
Hörnben och krysssträvor nedtill i konstruktionen. Foto: Daniel Eriksson.

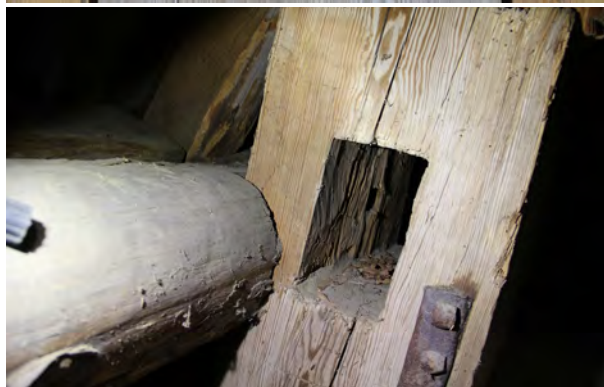
Sydöstra hörnstolpen, nedtill, urtag för tvärplank nära befintlig golvnivå. Markering med ritsar och ett genomgående dymningshål.

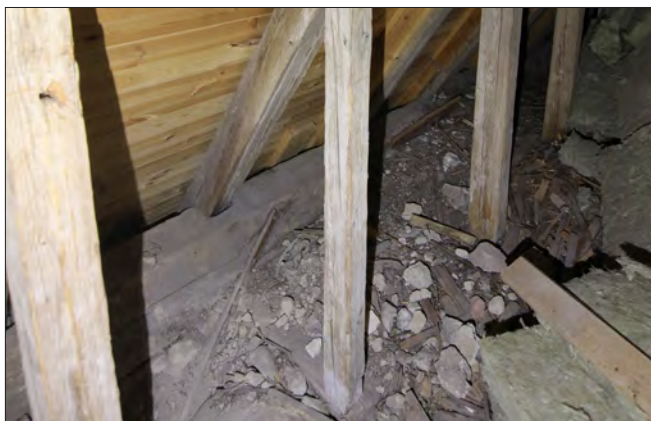
Figur 5. Störbjälke utmed norra murkrönet. De ligger närmast högbenen och har urtag för inpassningen mot högbenen och griper över stickbjälkarna (före detta bindbjälkar) med ett hak. Mot remstycket har en av bjälkarna passats in genom en urbuggen fals.

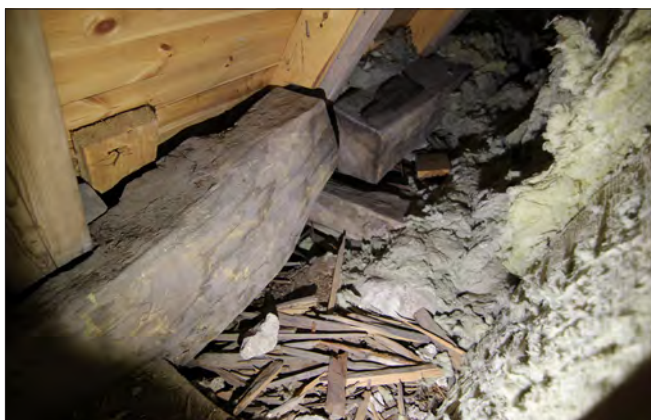
Figur 6. De två störbjälkarna möts vid takstol 17. De är grovt buggna i trapetsoid form och stammens naturliga oregelbundenhet är delvis kvar.

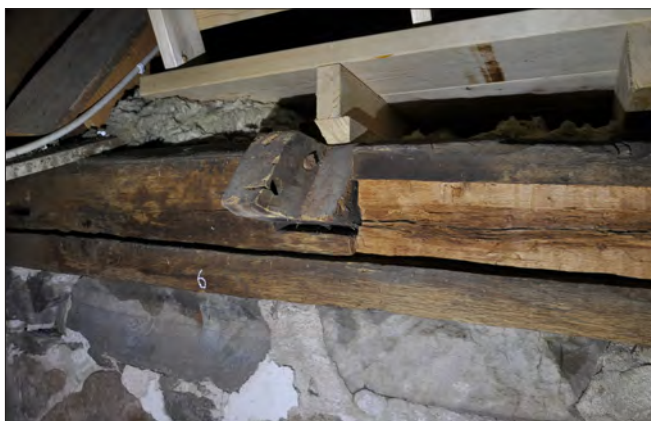
Figur 8. Remstyckena har en utvändig fals för en tidigare takfotsbräda. Den utstickande delen av stickbjälken/bindbjälken har en lutande undersida som visar på att takfotsbrädan varit uppvinklad. Bilden visar korets remstycke fotat från sakristian. Korets och långhuset remstycken är likadana. Foto Daniel Eriksson.

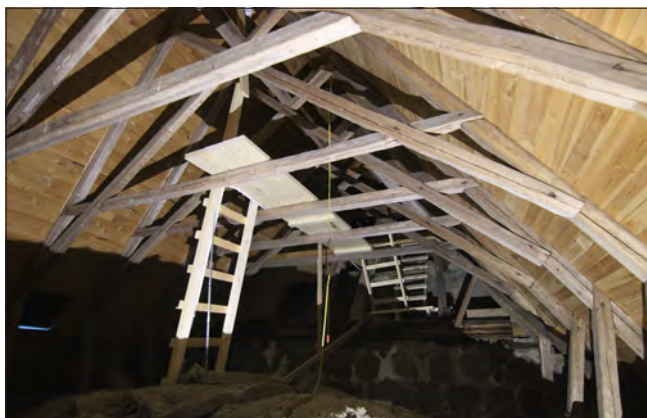
Figur 17. Takstolar över sakristian, sedda från norr.

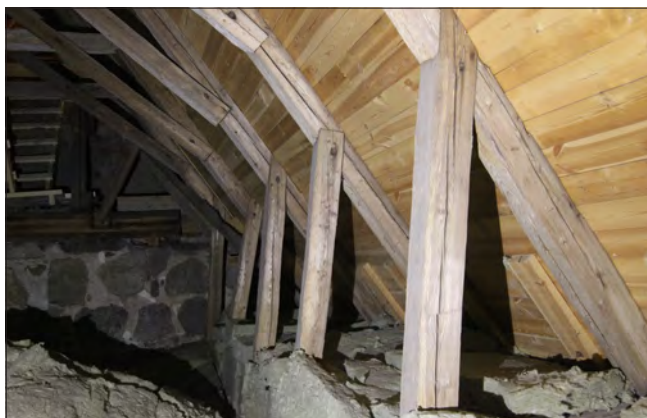
Figur 18. Västra takfallets knäbockar i sakristian, sedda från norr.

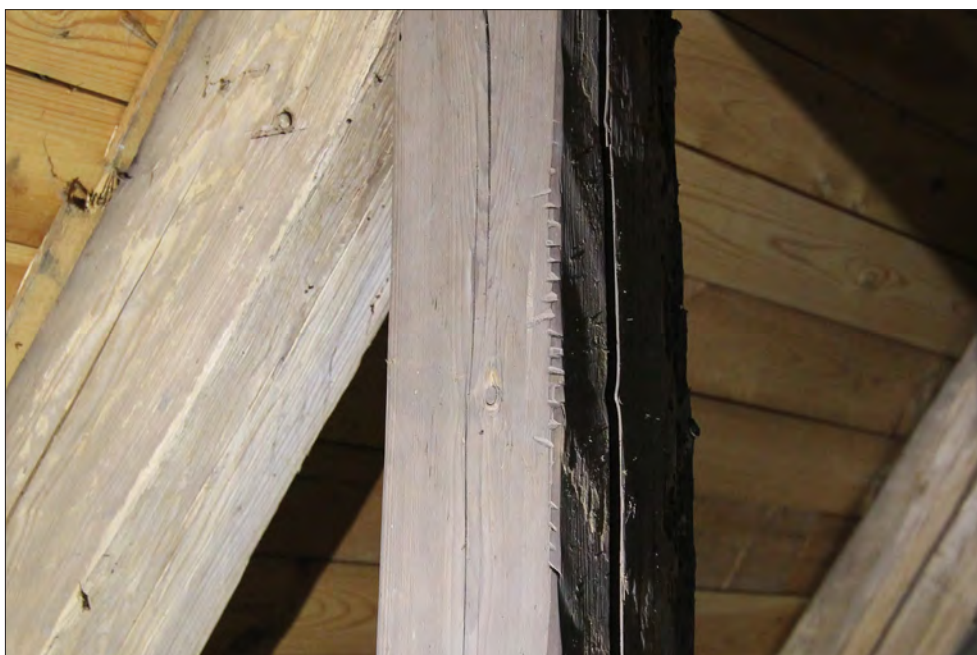
Märkning i form av små hack finns i stödbenet i tredje takstolen från norr, västra takfallet (figur 19).

Figur 19. Märkning i form av små hack finns i stödbenet i tredje takstolen från norr, västra takfallet.

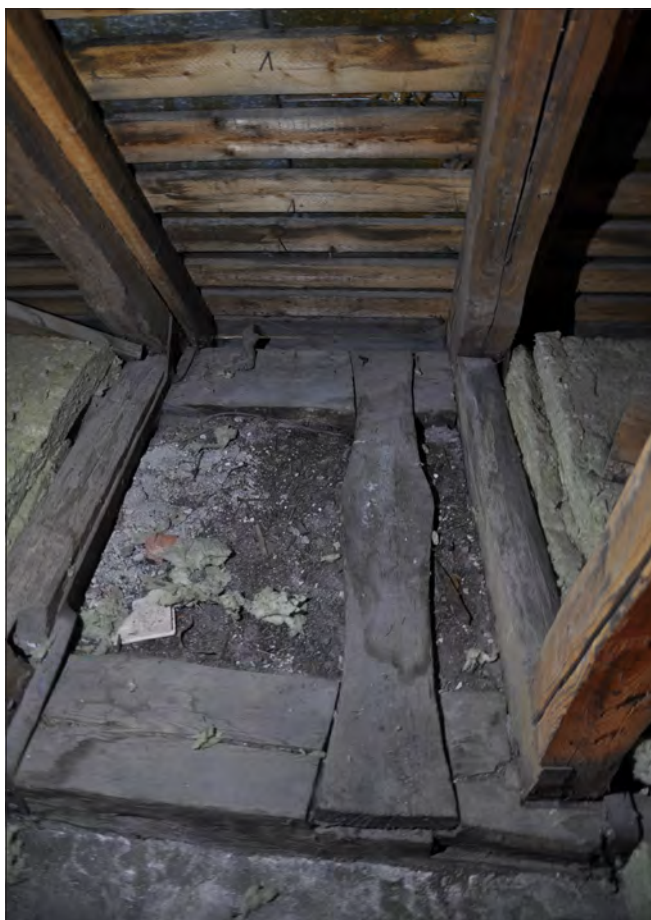
Figur 9. Inlaxad kortling av plank mellan yttre och inre remstykke intill takstol nr 27, södra murkerönet. Foto Daniel Eriksson.

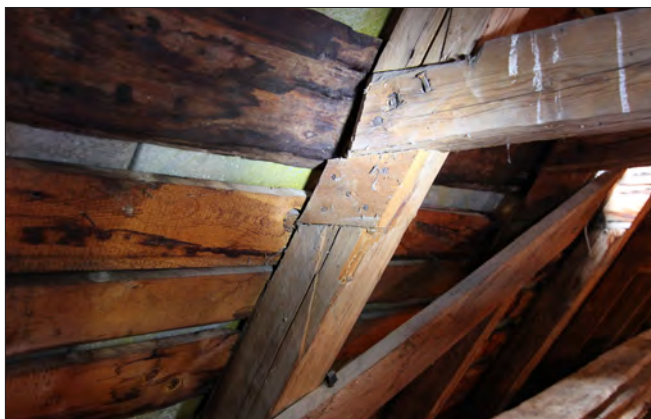
Figur 14. I högbenet på takstol nr 6, södra takfallet, syns spåren efter var delar tidigare suttit. I det medeltida urtaget för hanbjälken har en brüdlapp spikats fast och över den sitter en sekundär hanbjälke. Under det äldre urtaget syns en tunn urskärning i virket där en förmodad konstruktionsdel till treklövervalvet varit infäst.

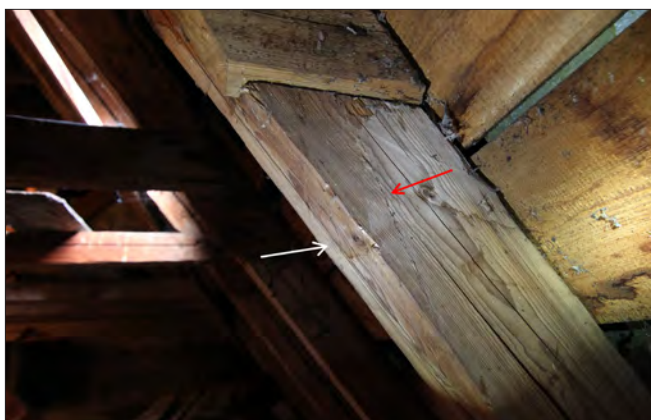
Figur 15. I högbenet på takstol nr 26, norra takfallet, syns en tunn rits (röd pil) i virket samt klämmärken och färgskjifning (vit pil) där en konstruktionsdel till treklövervalvet varit infäst.

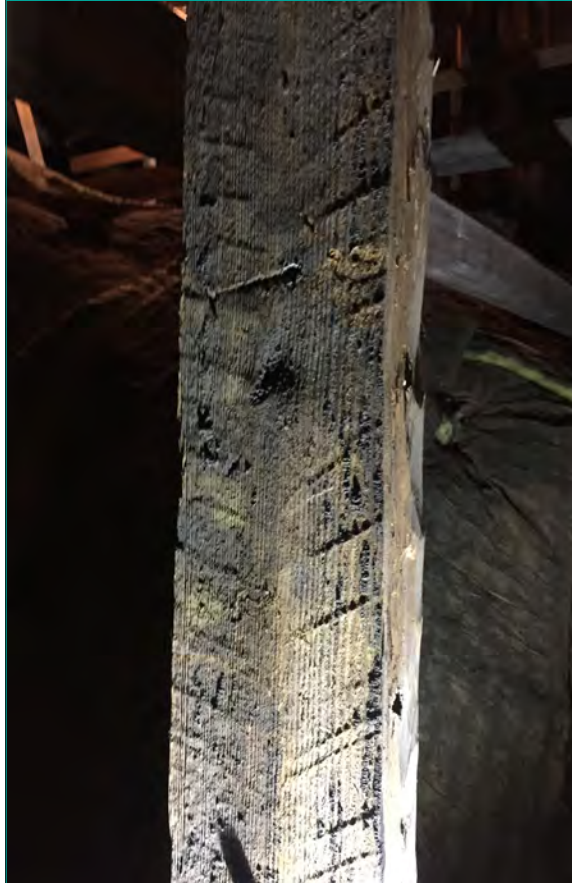
Figur 14. Sprättbuggen bjälke med tjärrester som berättar om att delen ingått i en gaveltakstol och varit exponerad utvändigt. Foto Daniel Eriksson.

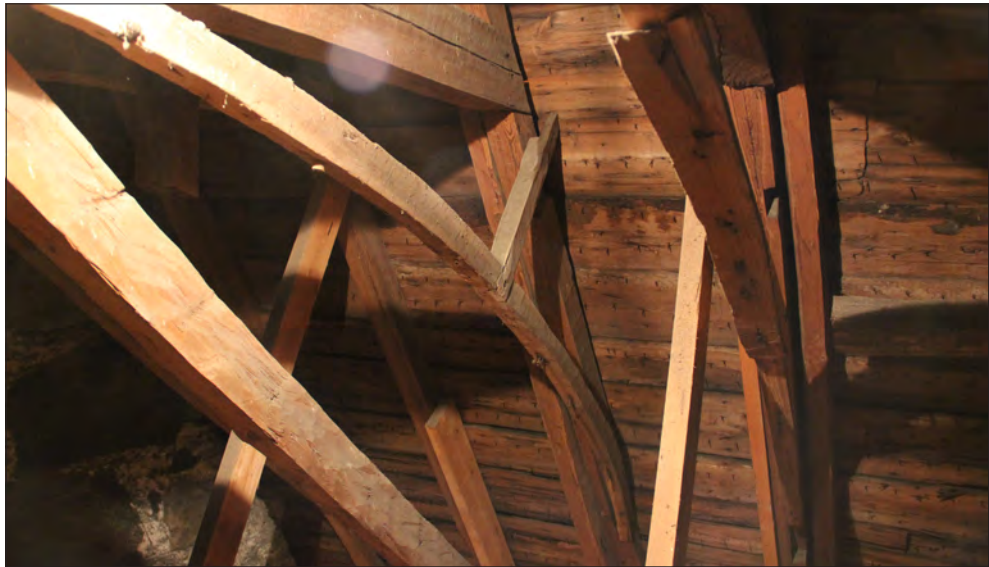
Figur 18. Valvbågar mellan högben och hanbjälke i västra delen av långhuset, norra taksfallet. Stickspärren mellan valvbåge och högben har skjutits ur sitt läge. Valvbågen till höger i bild har salats på som en kompensering för felaktig placering av valvbågen, dess undersida är bearbetad med skave.

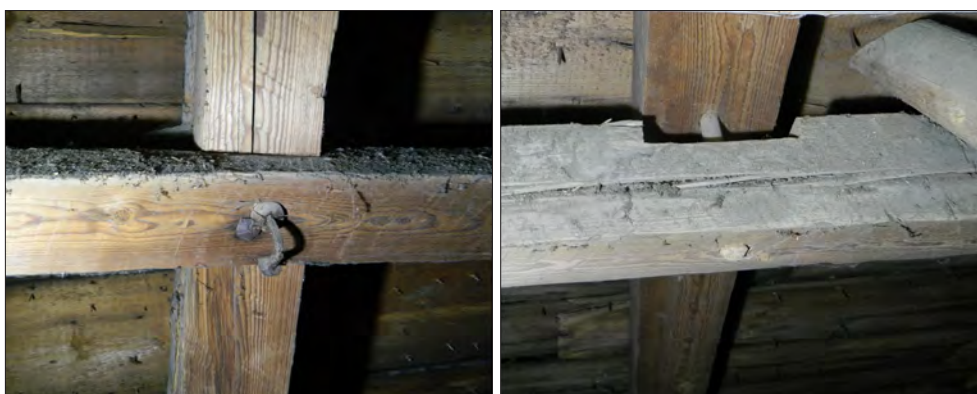
Figur 21. Detaljer av monteringsreglar. Till vänster har dymlingen spikförstärkt, sannolikt gjort redan vid byggnationen. På bilden till höger syns den noggrant täljda dymlingen och att förbindningen gått isär. Foto Bengt Bygdén.

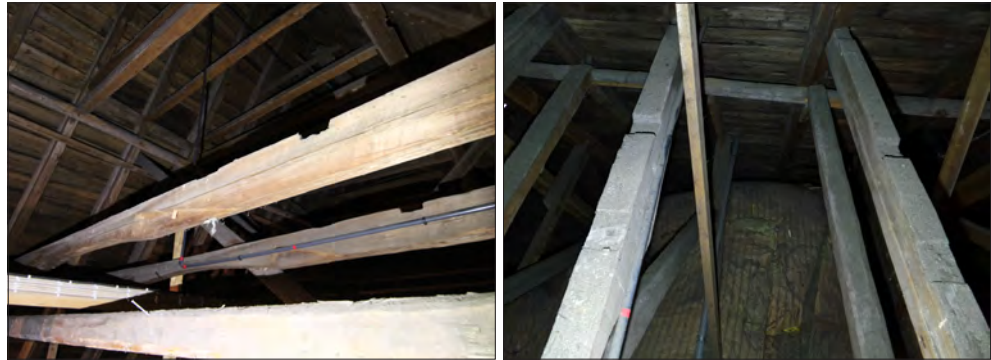
I hanbjälkarnas ovansidor finns urtag där längsgående bjälkar varit nerfällda. På södra sidan finns de i takstol nr 20 och 22 och på norrsidan i takstol nr 18–20 och 24–26. Sådana bjälkar kan ha ingått i konstruktionen till den takryttare som togs bort 1715, eller så kan de ha fungerat som monteringsreglar i samband med takresningen (figur 28).

Figur 28. Urtag i hanbjälkarnas ovansidor, eventuellt för den takryttare som togs bort 1715. Till vänster visas takstol nr 18 och 19. Foto Lisa Skanser. Bilden till höger visar urtag ovanifrån. Foto Bengt Bygdén.

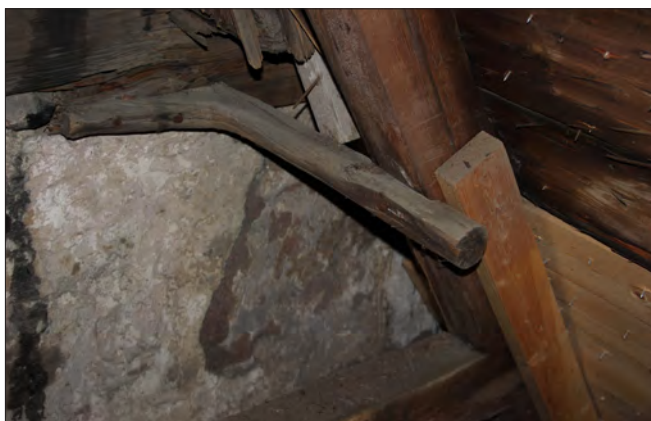
Figur 37. En av vapenbusets takstolar är förankrad i långhusets remstycke med ett rotben.

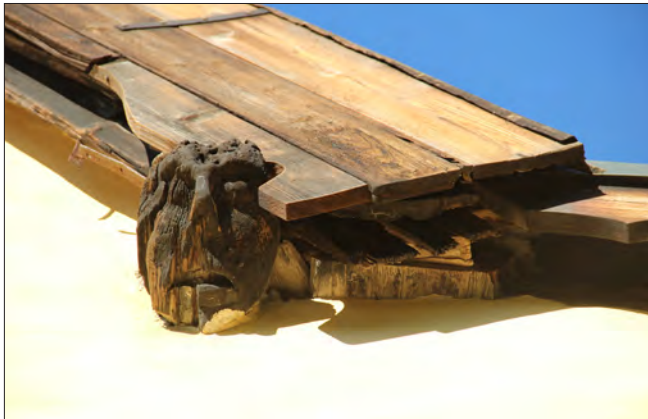
Figur 39. Högra ansiktshalvan är bättre bevarad genom ett mer skyddat läge tack vare vindskivorna.

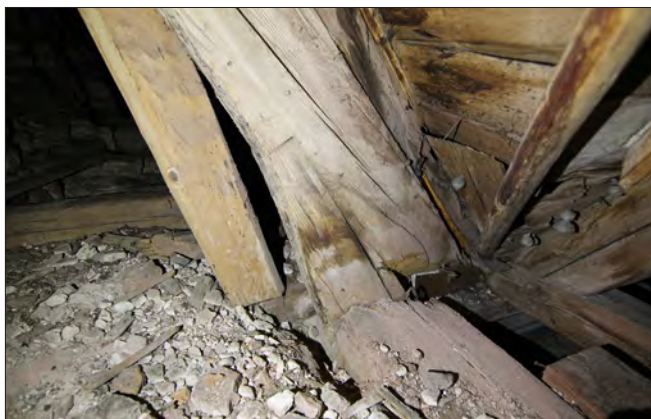
Där 1300-talets taklag slutar i öster är avståndet mellan de två sista takstolarna 1,55 meter. Den sista takstolen i öster bör ha utgjort tidigare gaveltakstol i 1300-talskyrkan och kan ha varit synlig exteriört. Den har inga hanbjälkar eller stödben vid knäbocken. Istället för stödben finns en påspikad förstärkning av kraftigare virke på högbenets insida. Det finns också en påsalad kil nedtill på högbenets utsida som gör att man kan fundera på om

Figur 7. Del av gaveltakstolen i 1300-talskyrkan med en påspikad förstärkning av kraftigare virke på bögbenets insida.
