Boomtechnisch onderzoek

100 bomen
Czaar Peterstraat
Amsterdam

KWALITEITSBEOORDELING

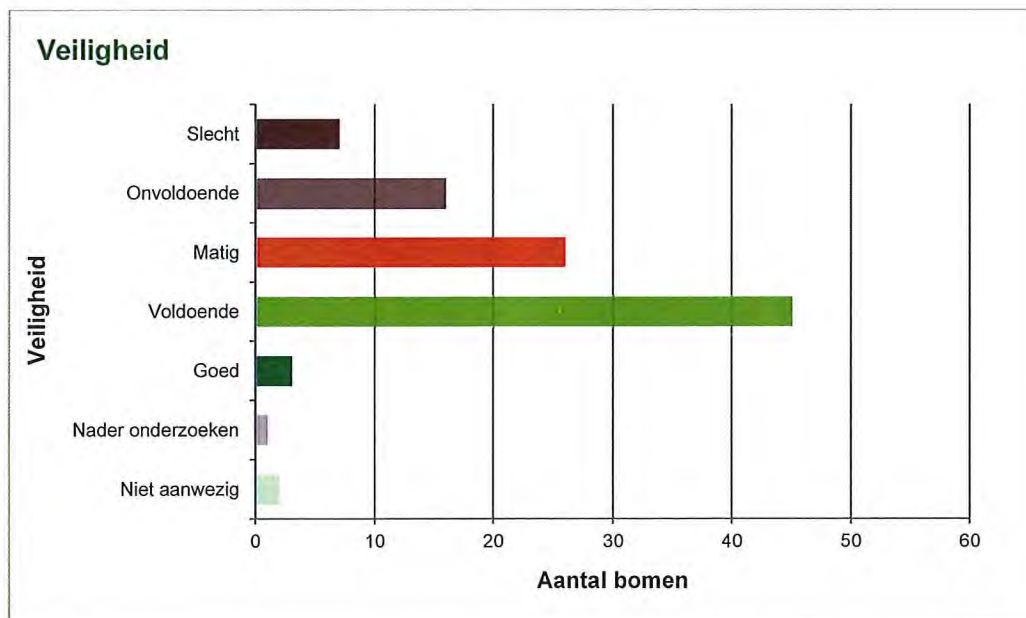
De *volgende* grafiek geeft weer hoe de veiligheid van de bomen is beoordeeld.

De veiligheid is bij 48 bomen als voldoende tot goed beoordeeld. Deze bomen vertonen geen noemenswaardige afwijkingen in het kader van de veiligheid en vereisen dan ook geen gerichte veiligheidsmaatregelen.

Van 26 bomen is de veiligheid als matig aangemerkt (waarderingscijfer: 5). Deze bomen vertonen afwijkingen die in de huidige situatie geen veiligheidsrisico veroorzaken, maar in de toekomst wel breuk- en/of instabiliteitsgevaar kunnen opleveren. Hierbij valt te denken aan afstervingsverschijnselen in de kroon, mechanische gebreken of aantastingen door houtrotveroorzakende schimmels. Vanwege het mogelijke gevaar in de toekomst zijn deze 26 bomen als *attentieboom* benoemd. Actieve maatregelen zijn op dit moment niet noodzakelijk. Wel dient tijdens de toekomstige jaarlijkse inspecties extra aandacht te worden besteed aan de aangetroffen afwijkingen (zie *Conclusie en advies*).

Bij 16 bomen is de veiligheid als onvoldoende beoordeeld. Deze bomen vertonen afwijkingen die in de huidige situatie een veiligheidsrisico met zich meebrengen. Het betreft veiligheidsproblemen die via een relatief eenvoudige maatregel te verhelpen zijn, zoals de aanwezigheid van grof dood hout in de kroon.

Bij 7 bomen is de veiligheid als slecht beoordeeld vanwege stabiliteitsproblemen of verminderde breukvastheid (mede op basis van de onderzoeksgegevens van 2015).

In totaal is dus bij 24 bomen sprake van afwijkingen die leiden tot een veiligheidsrisico voor de omgeving. Deze bomen zijn dan ook als *risicoboom* geclassificeerd. Om het gevaar weg te nemen, zijn actieve maatregelen noodzakelijk (zie *Conclusie en advies*).

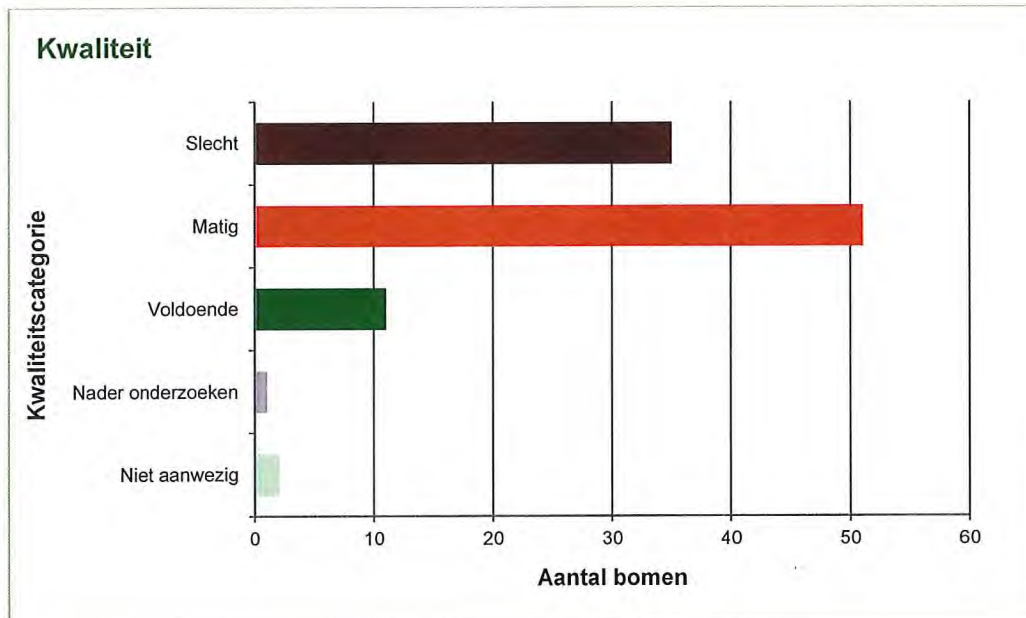
De *volgende* grafiek laat zien hoe de bomen verdeeld zijn over de diverse kwaliteitscategorieën.
