Medeltida taklag i Västerås stift

LISA SKANSER

I denna rapport redovisas resultaten från inventeringsprojektet *Medeltida taklag i Västerås stift*. Projektet har varit indelat i två etapper. Det övergripande syftet med etapp I var att ta reda på vilka kyrkor i Västerås stift som har medeltida taklag bevarade. En inventering ansågs angelägen i synnerhet eftersom flera andra stift genomfört liknande projekt. Takkonstruktioner och vindsutrymmen påverkas många gånger vid olika ingrepp. Tidigare framtagna kunskapsunderlag saknar ofta beskrivningar och bedömningar av vindar, takkonstruktioner och kulturhistoriska värden. Beslut om en projektavgränsning till medeltida virke togs för att träkonstruktioner av så pass hög ålder är ovanliga. Det fanns också en praktisk anledning som låg i att ett projekt med större tidsramar skulle ta lång tid i anspråk och kräva omfattande ekonomiska resurser.

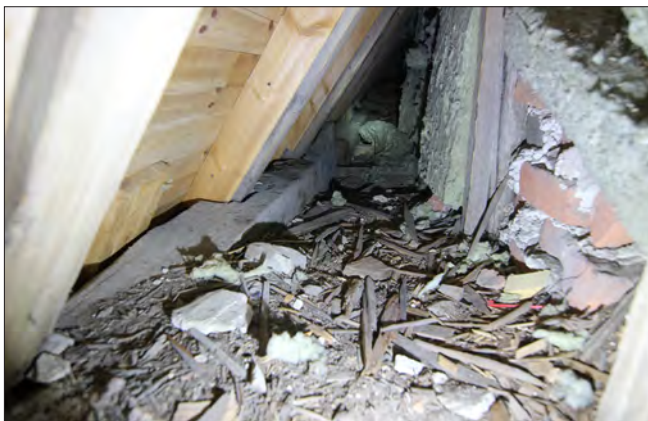
Figur 20. Badelunda kyrka vind. Fyndförande kulturlager kring remstycken och stickbjällkar.

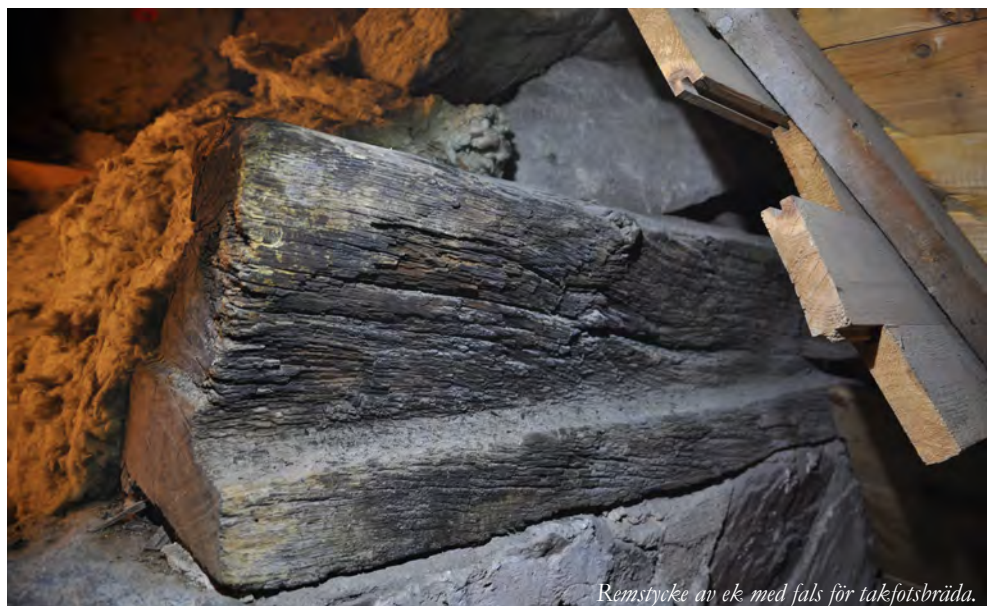
Remstycke av ek med fals för takfotsbräda.

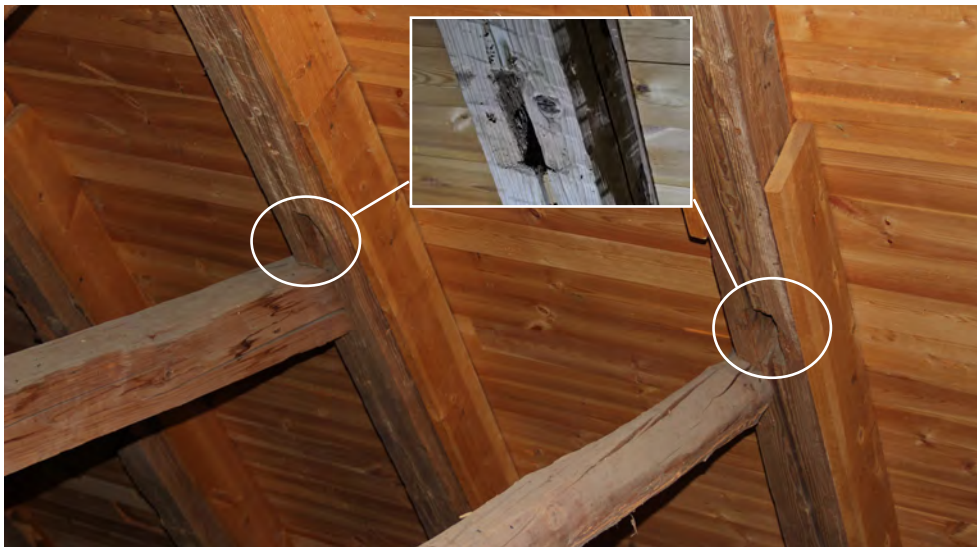
Bilden ovan visar tapphål i högenen, eventuellt efter intappade saxade stödben från en förmodad äldre konstruktion.

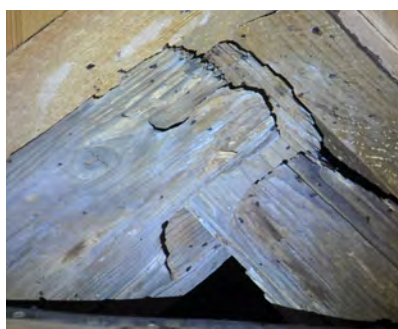
Till vänster en bild på de medeltida högenens förbindning i nock genom tapp och slits. Foto: Daniel Eriksson.

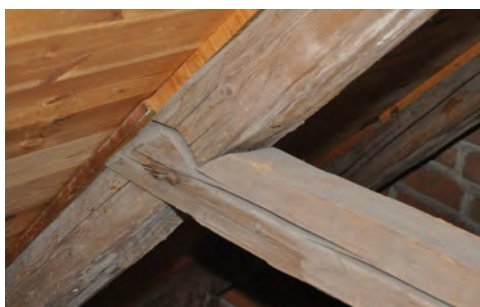
Knutning med nacke i vapenhuset från tidigt 1400-tal. Skyddsbränning på en av högenen över koret.
Foton: Daniel Eriksson.

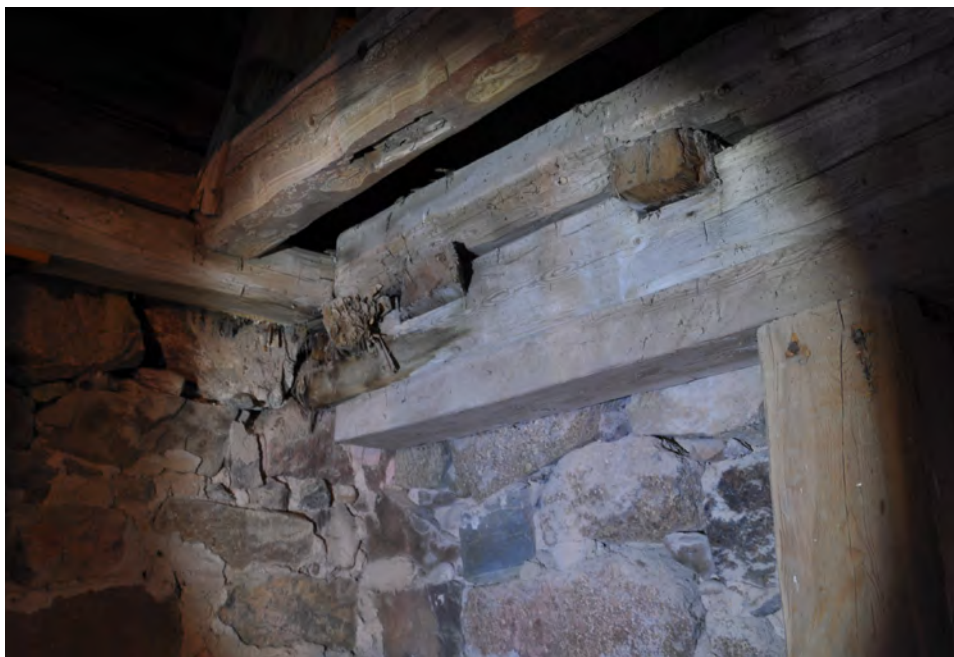
Del av konstruktion i tornet som indikerar att en tornbuv funnits tidigare. Foto: Daniel Eriksson

Tolkning: Delar av tornkonstruktionen kan vara ursprunglig. De tre mittersta bjälkarna, ramverket och de kapade stickbjälkarna. Slinthuggning är en ålderdomlig teknik, förekomma grovt sett mellan 1400 och 1600-tal. Nedanför och över ramverksdelen förekommer sekundära konstruktionsdelar. T ex är bjälkar upplagda i fönsternischer.

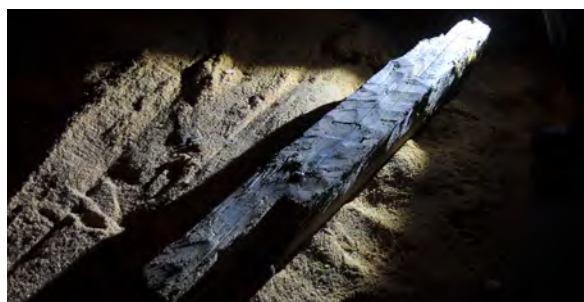
Lösfynd av fyrkantsbilad, sprättäljd 5-tumsbjälke.

Övriga fynd: En rest av fyrkantsbilad 5 tum bjälke påträffad vid takfoten, södra takfallet. Behuggningen liknar sprättäljning, men snedställd. Vid uttag för hopfogning sitter en kraftig smidd spik vars ena sida är platt.

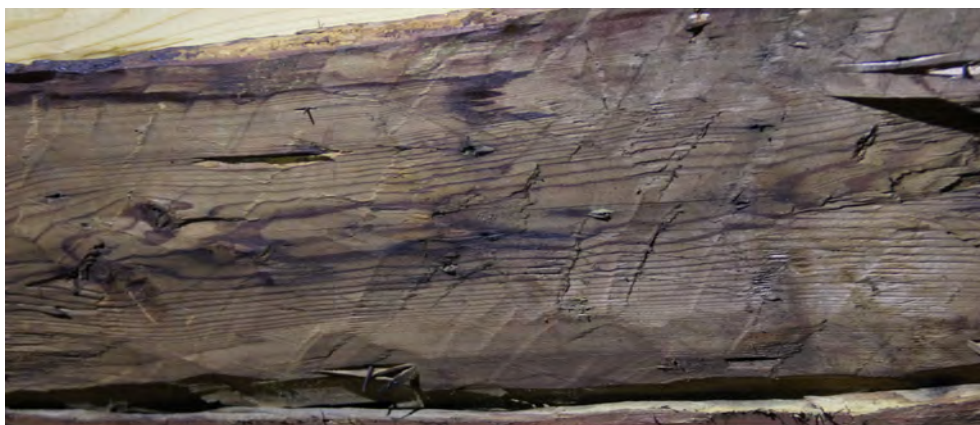
Återanvänd, huggen trobräda i södra takfallet.

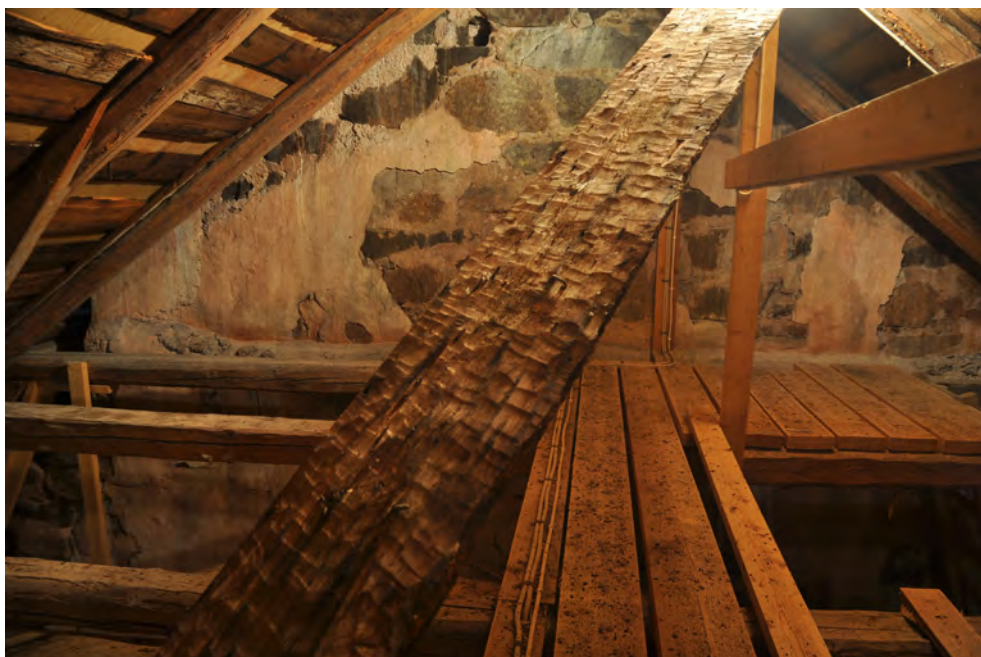
Taktrobräda som låg upplagd på banhjälkar, eventuellt 1200-tal. Foto: Daniel Eriksson.

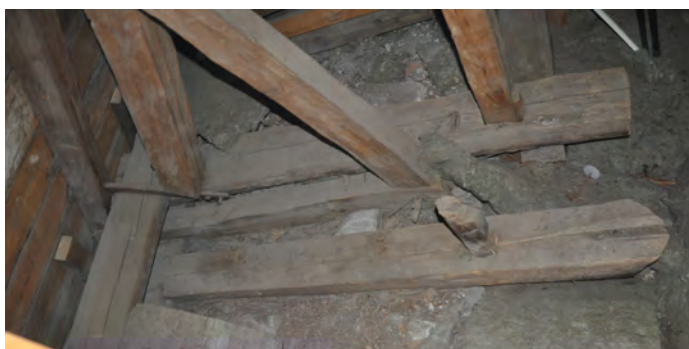
Bjälke med lax i remstycket och stopplanka innanför muren. Foto: Daniel Eriksson.

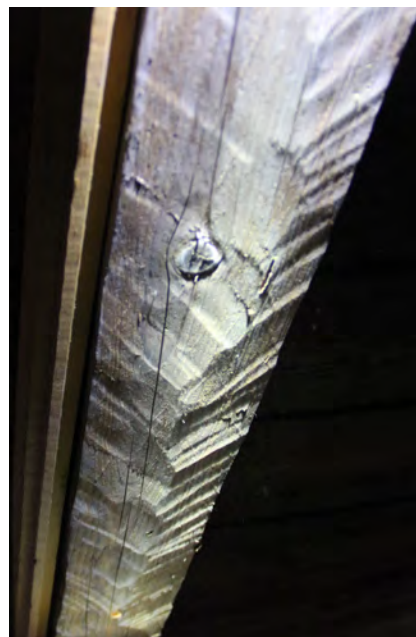
Till höger en bild på buggspår i ett högben i vapenbuset.

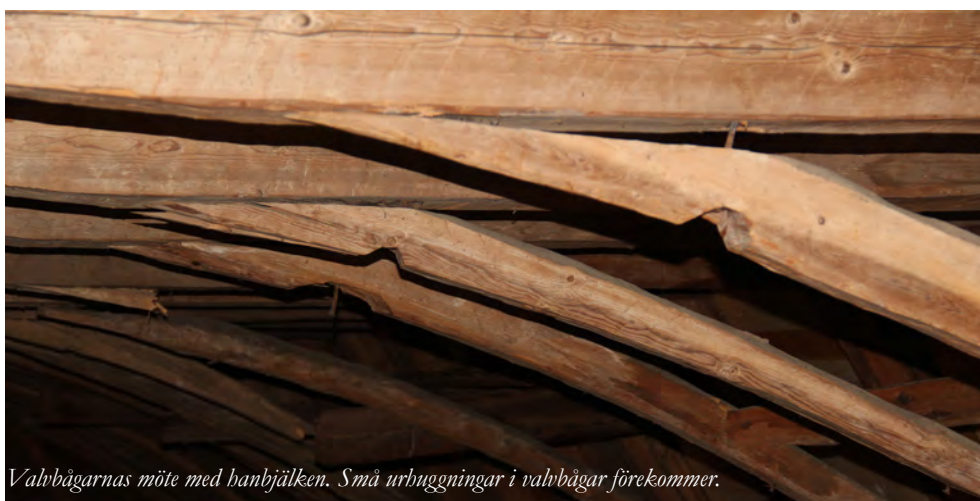
Valvbågarnas möte med hanbjälken. Små urbuggningar i valvbågar förekommer.

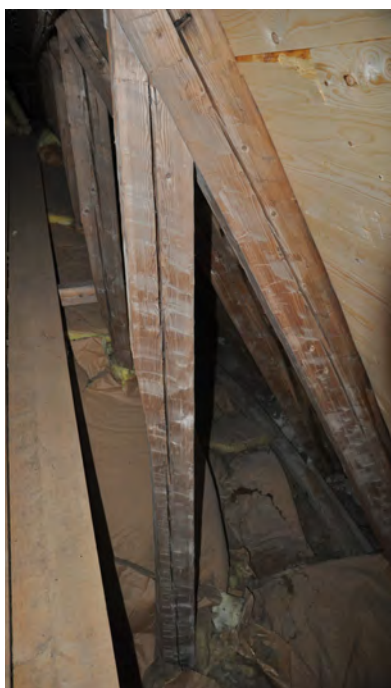
Till vänster, knäbocken med urhuggning för valv i stödbenet. Övan en närbild från knäbocken. Stickbjälken är skråspikad i remstycket. Foton: Daniel Eriksson.

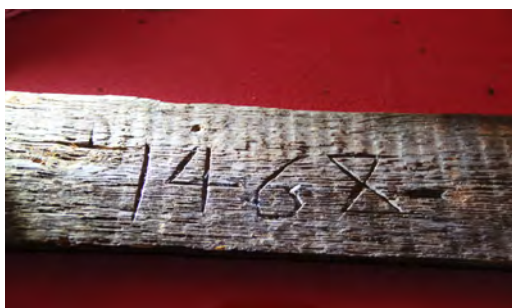
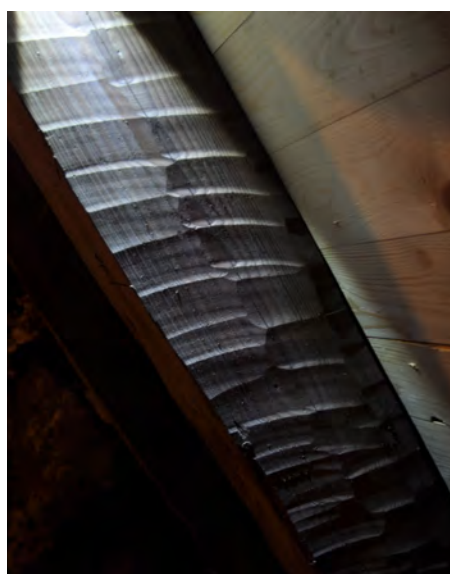
Till vänster, en bit av en sågad bräda med året 1468 inskuret. Skall enligt uppgift ha varit en del av en taktrobräda och förvaras i sakristian. Till höger, sprättäljt högben. Foto: Daniel Eriksson.

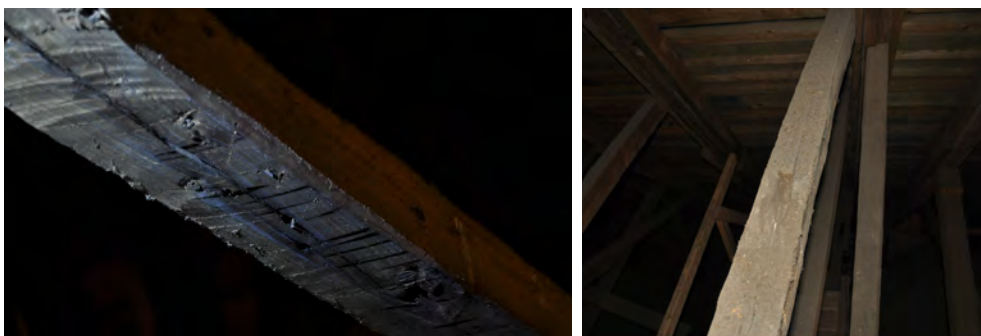
Det f.d. högbenet är spröttäljt, i end sidan syns spikbål och på andra sidan ett tapphål. Foton: Daniel Eriksson.

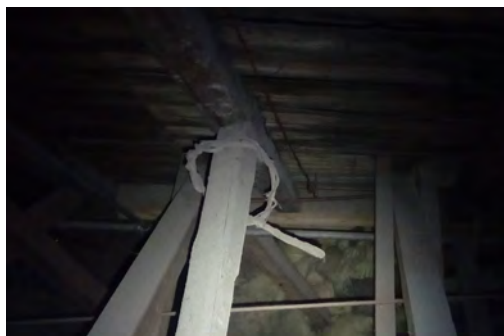
Tvinnad björkslana kring en hanbjälke. Foto Bengt Bygdén.

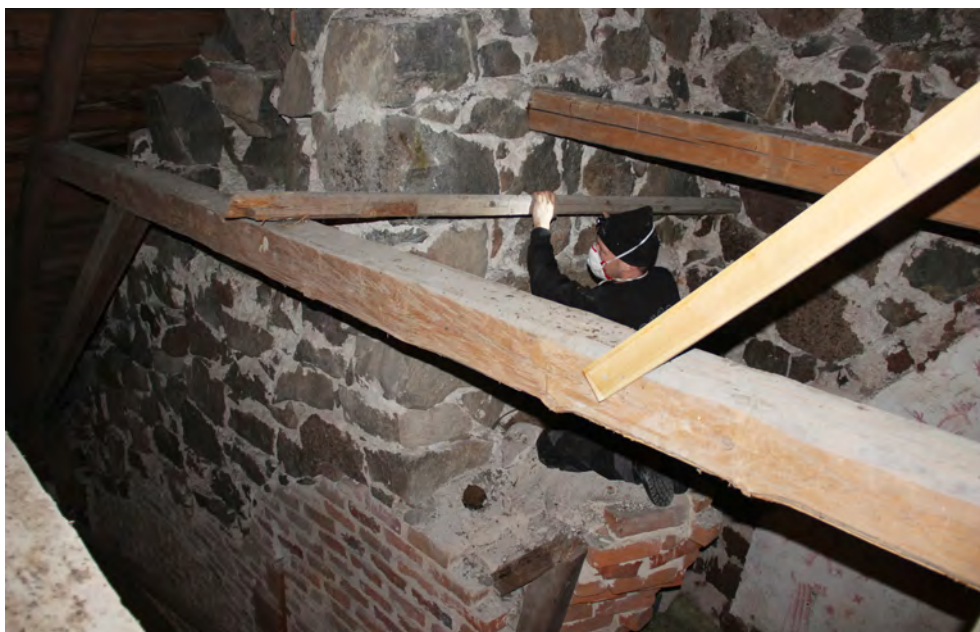
Daniel undersöker en rest av ett f.d. högben som kan vara från 1100-talet.

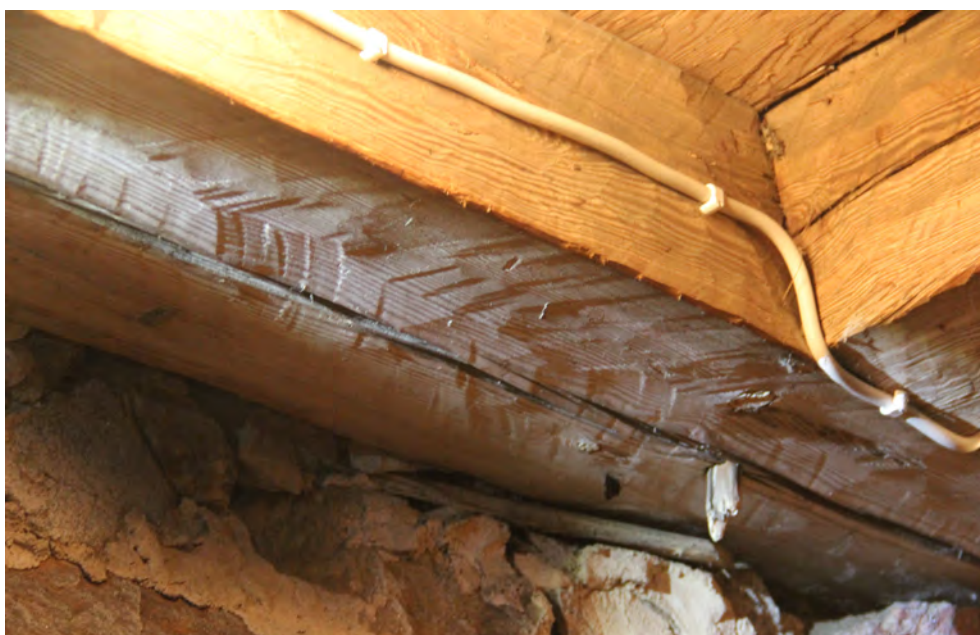
Medeltida bjälkar i tornets tredje våning.

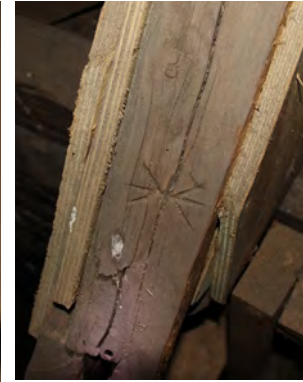
Munktorp långhus. Bomärke eller timmermansmärkning på böggen. Notera att träskivor skruvats i dess sidor.

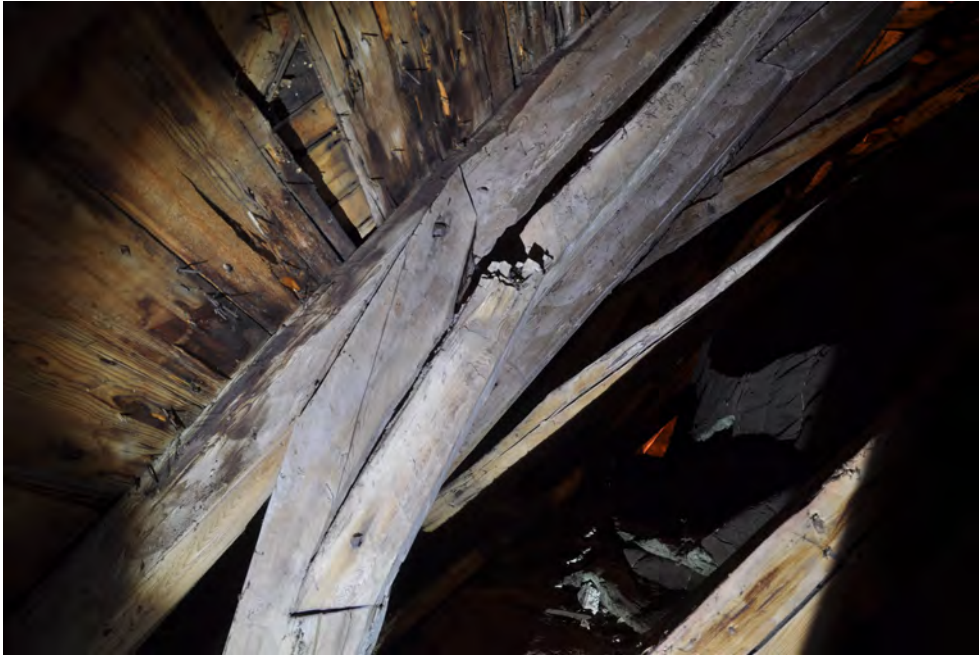
Hopfogning	Kommentar:	
Dymling	X	Koret
Spik	X	Långhuset
Utförande:	Raka bladningar, halvt i halvt. En valvbåge är nästan avhuggen och sedan knäckt för att uppnå rätt radie.

Valvbåge nästan avhuggen och sedan knäckt för att uppnå rätt radie. Foto: Daniel Eriksson.

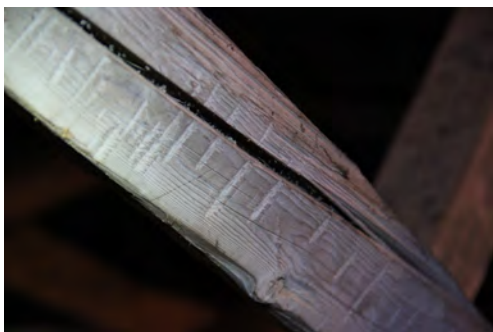
Spår i virket efter grov skada i yxnans egg.

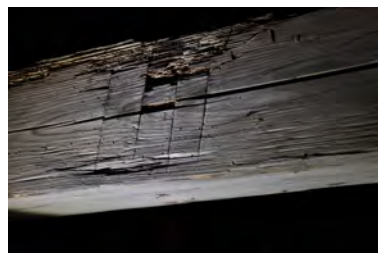
Till vänster en skiss på takstolskonstruktionen över Skerike kyrkas långhus. Ovan foto på typ av märkning som finns på många delar. Foto: Daniel Eriksson.

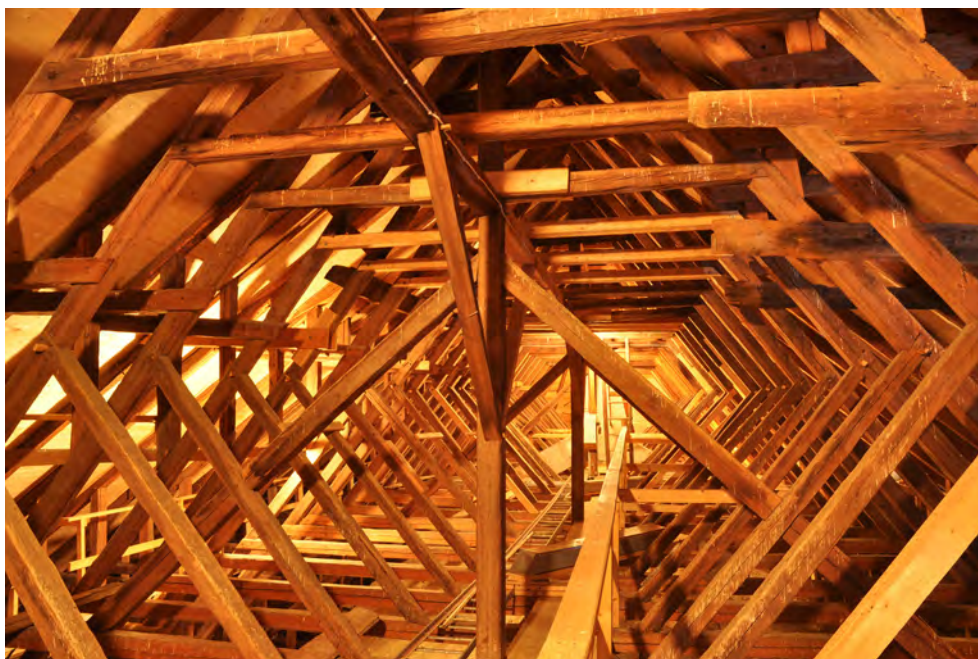
Taklag över långhuset med långstolen mitt i bild. Foto: Daniel Eriksson.

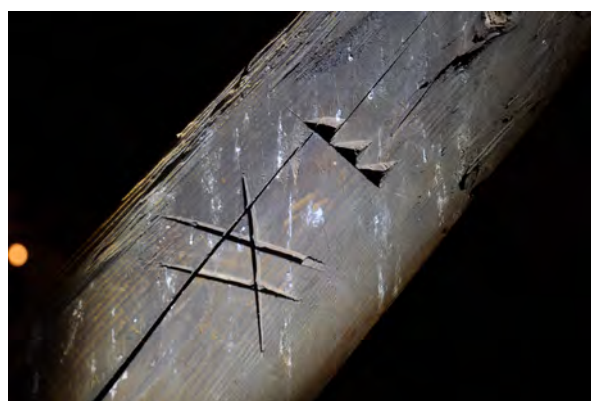
Fotot till vänster visar stödbenets inknutning i högbenet, utfört med nacke och fasning. Dymlingen är fint täljd. Fotot ovan visar exempel på timmermansmärkning. Foton: Daniel Eriksson.

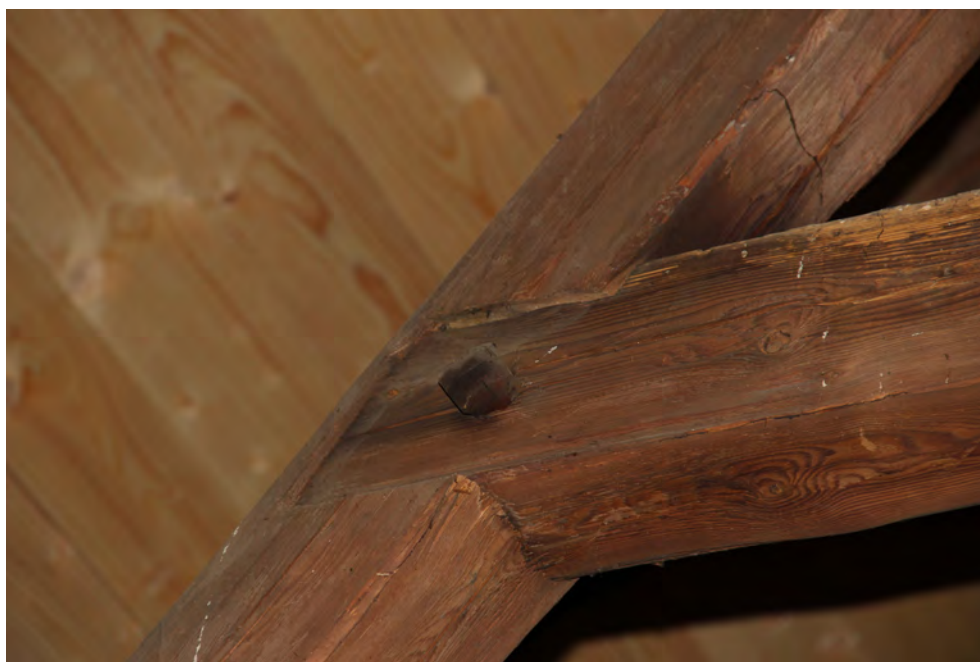
Förbindning banbjälke och inre högben, husad knut med täljd dymling.

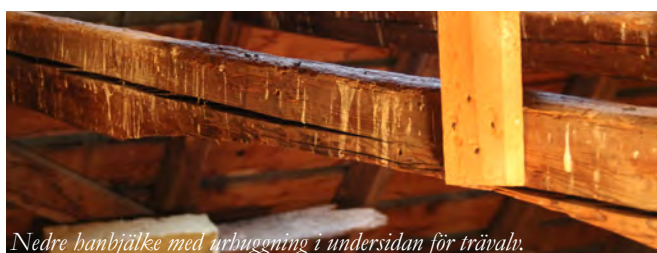
Nedre hanbjälke med urhuggning i undersidan för trävalv.

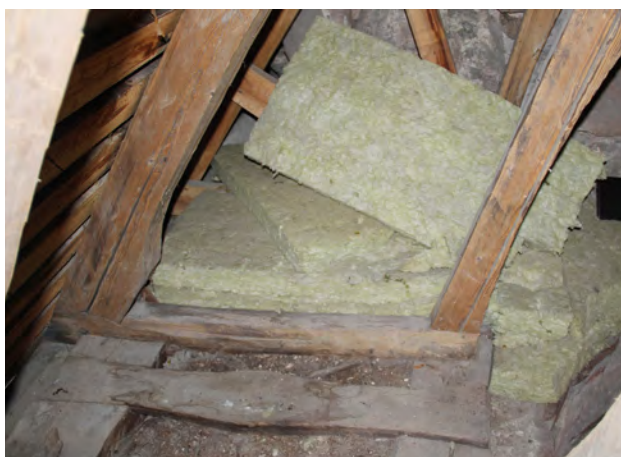
Förbindningen högben och stickbjälke är utförd med bladning med nacke. Högbenet är avsmalnande och stödbenet är urfasat för valv. Laxade kortlingar finns mellan yttre och inre remstykke.

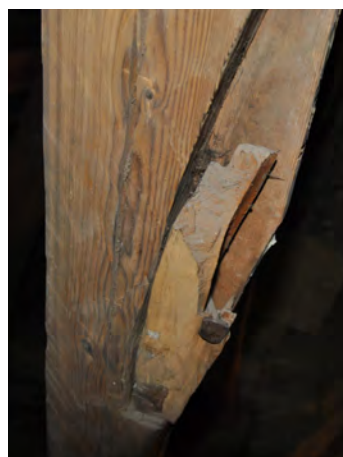
En rest av valvribba av björk.
Foto: Daniel Eriksson.

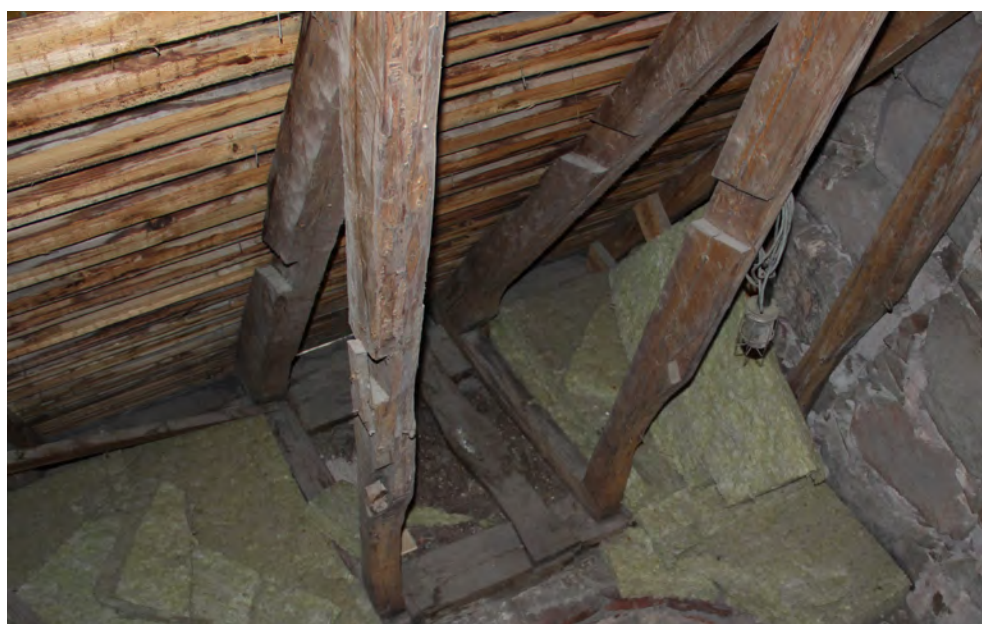
Hur den ursprungliga takstolen varit konstruerad vet vi inte i dagsläget men urtag i högben och stödben i takstolens knäbock kan indikera att kyrkan haft ett treklöverformat trävalv.

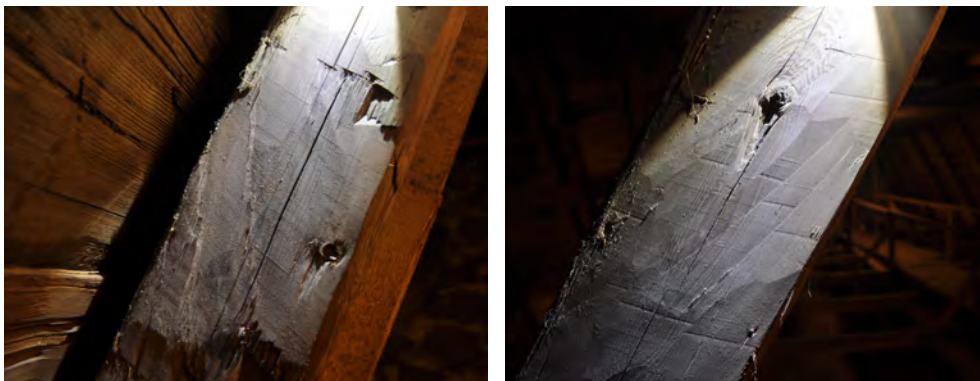
Bilderna visar högben som är vänster respektive högerbuggna. Foton: Daniel Eriksson.

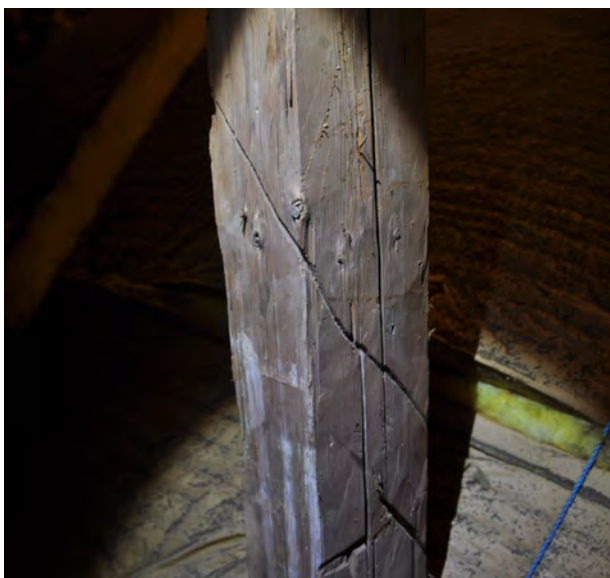
Märklig skärning löper runt två sidor. Foto: Daniel Eriksson.

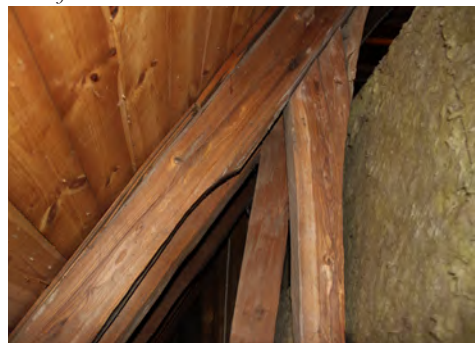
Både högbenen och stödbenen har urfasningar.

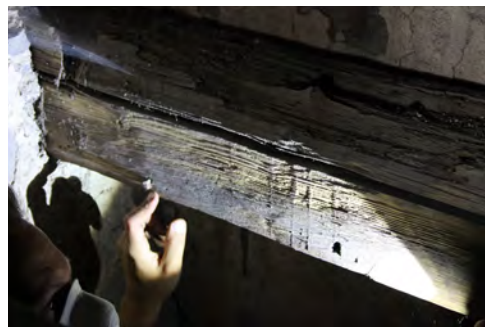
Daniel pekar på ett pluggat hål i en bindbjälke, sakristian. Vad det representerar vet vi inte. Foto: Tobias Mårud.

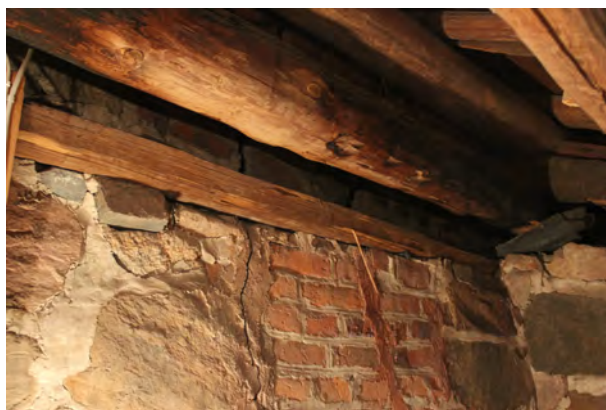
Halvklova som vilar på utskjutande stenar i murverket.

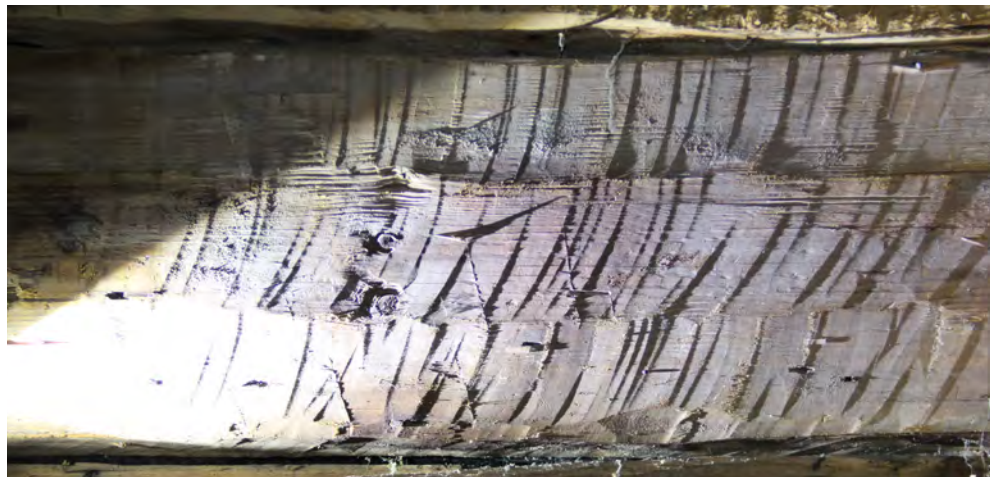
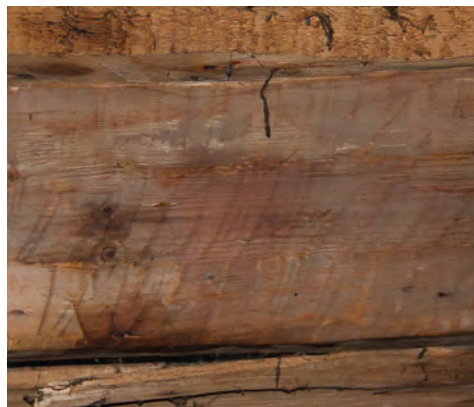
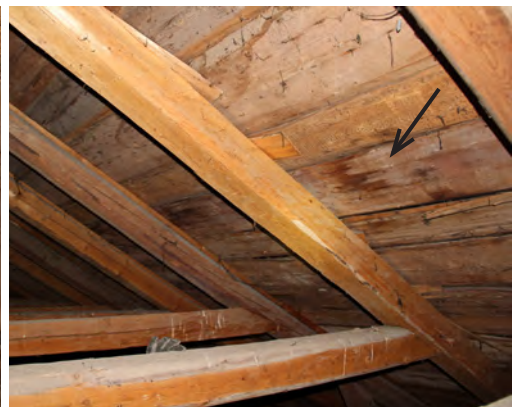
Tolkning:	
	Endast en spröttäljd bräda hittades i undertaket. Den härrör sannolikt från en äldre kyrka. Övriga konstruktionsdelar är uppförda under 1700-talet. Enligt kyrkokaraktäristiken har den första kyrkan på platsen troligen uppförts på 1300-talet. Nuvarande kyrka byggdes upp mellan 1761 och 1767 och material från den gamla kyrkan återanvändes (Darphin J-P, 2005. Kulturhistorisk karakterisering av kyrkor, Åhls kyrka).

Överst en bild på trobrädan i släpljus. Nere till vänster syns bemålningen och bilden till höger visar trobrädans placering i taklaget.

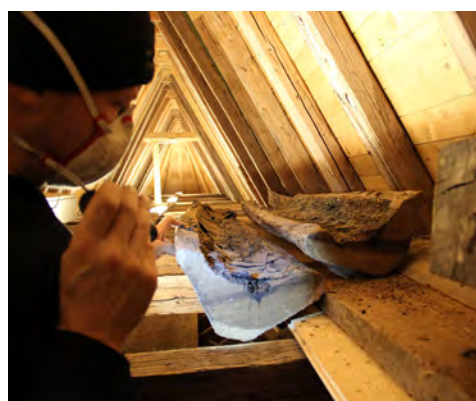
Övriga fynd: Plåtskott och urholkad ekämne i två delar, rester av tjära och spik i dess övre sidor, tolkas som ålderdomlig rännal från tidigare taktäckning. Likadan finns i Malung kyrka men "in situ".

Daniel Eriksson tittar närmre på det urholkade och plätskodda ekämnet, ev. rännadal, som ligger upplagd över några hanbjälkar.

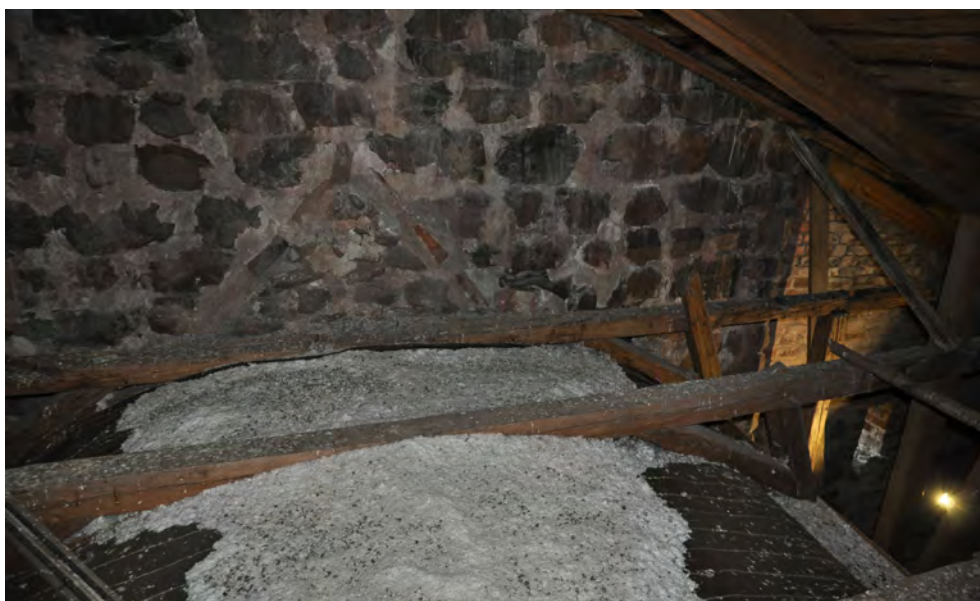
Takstolsdelen vid västra gaveln med medeltida del. Foto: Daniel Eriksson.

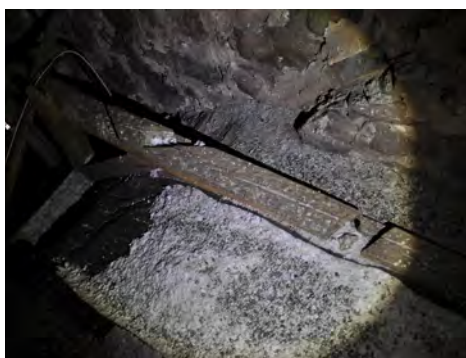
Urtag i den medeltida takstolsdelen. Foto: Daniel Eriksson.

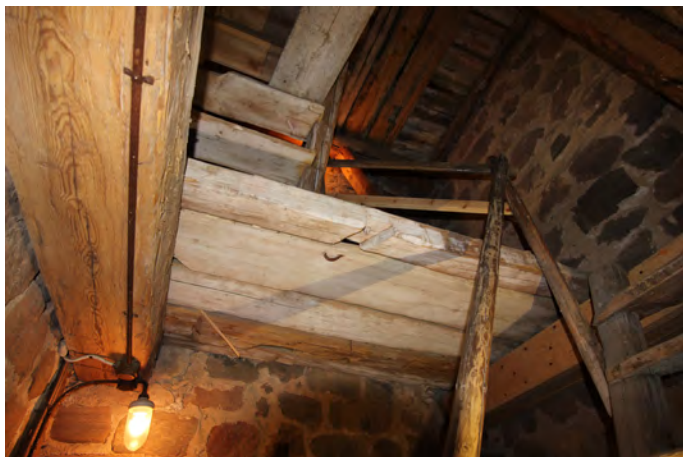
Björskogs kyrka. I tornet finns en återvänd, troligen senmedeltida, bjälke två trappor upp i trappans vilplan.

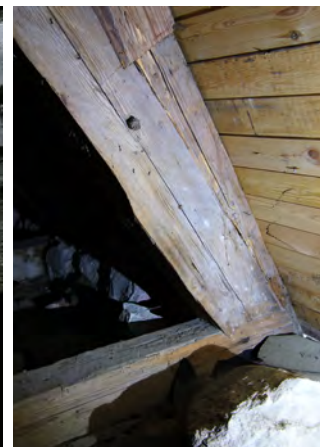
Högben med kraftigare dimension nedtill och knut med nacke.

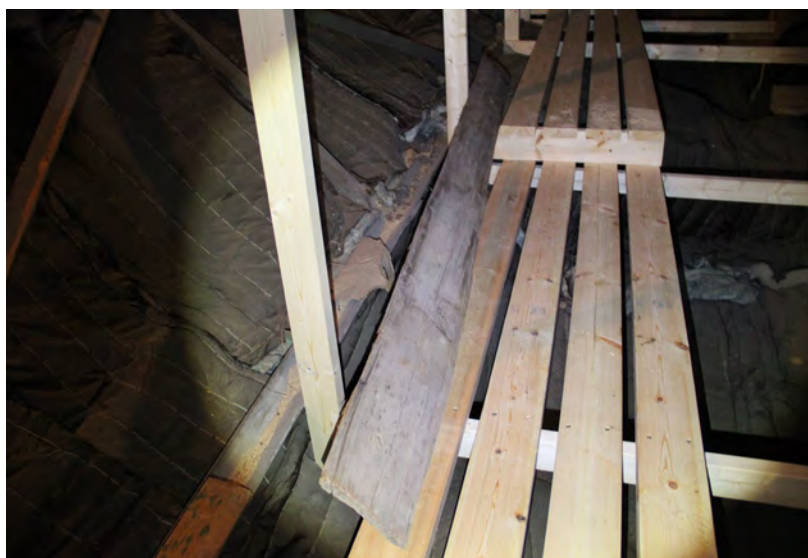
Tolkning:	Det är sannolikt att den bevarade brädan på vinden härrör från 14- eller 1500-talet. Enligt karaktäriseringen lär den första stenkyrkan ha uppförts på 1400-talet. Delar av dess murverk ingår i dagens murar. Kring 1400-talets slut eller vid 1500-talets början utvidgades kyrkan.
------------------	---

Lösfynd av sannolikt senmedeltida taktrobräda i östra delen nära södra takfallet.

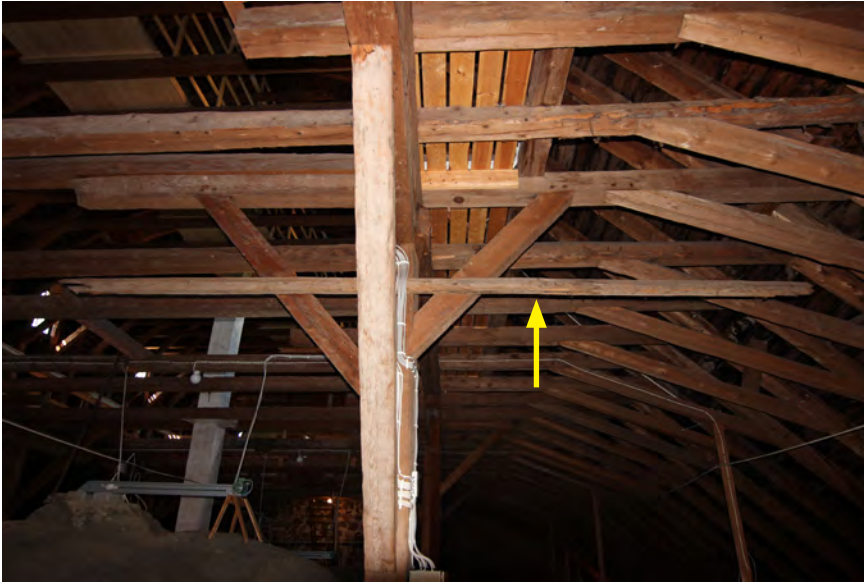
Köpings kyrka, sannolikt medeltida bjälke uppspikad på en av långbusets takstolar.

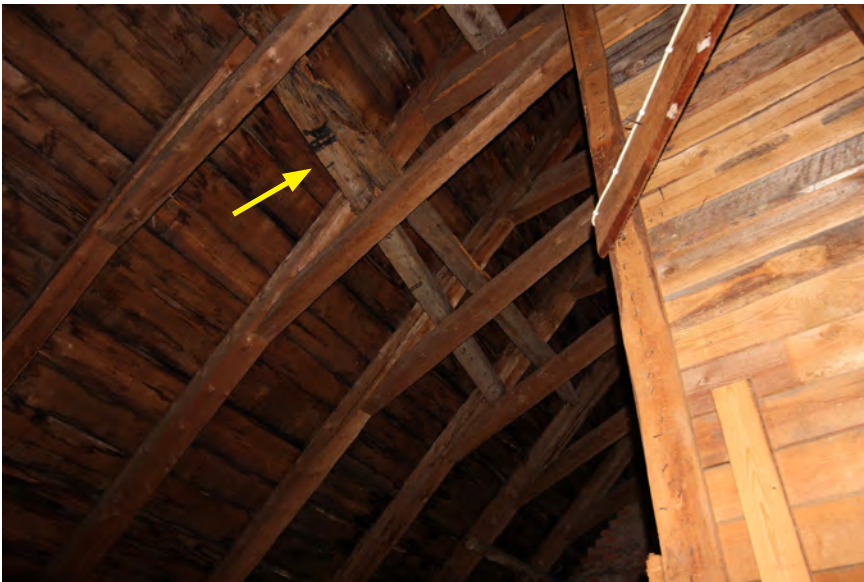
Huggna taktrobrädor upplagda över sakristians takstolar.

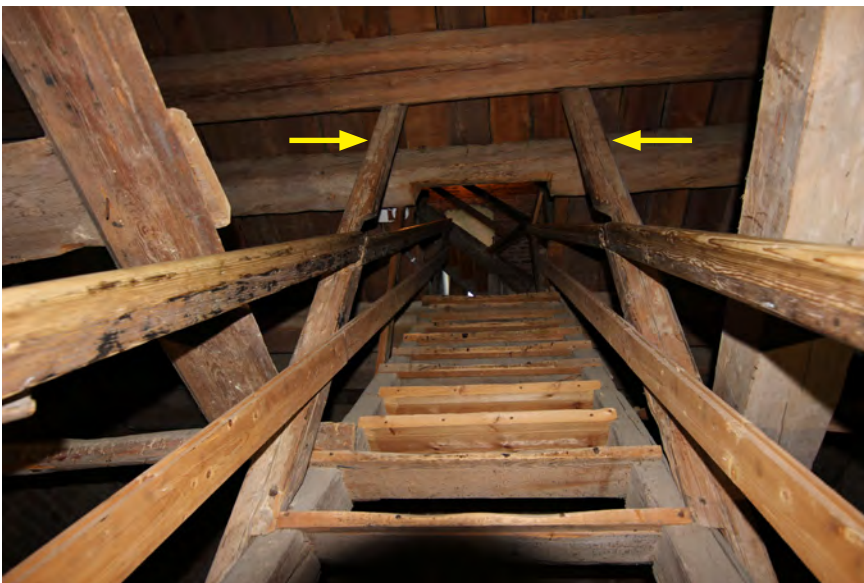
Atermvänt medeltida virke i trappen till tornet.

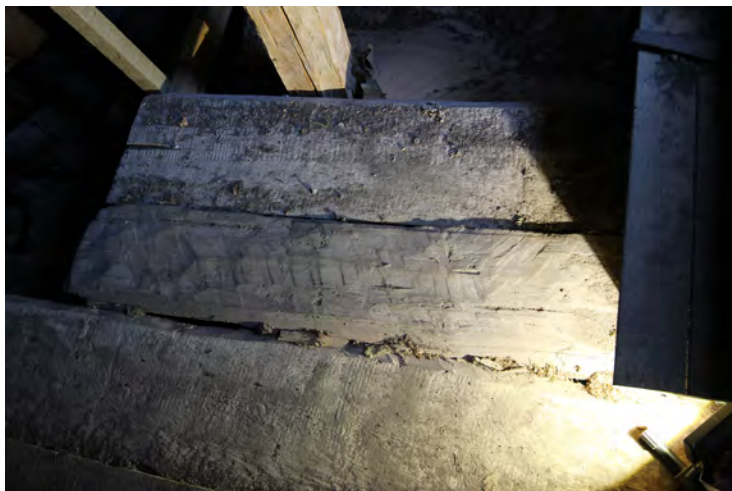
Orsa kyrka, vind över sakerstia. Sprättäljd trobräda återanvänd i landgången.

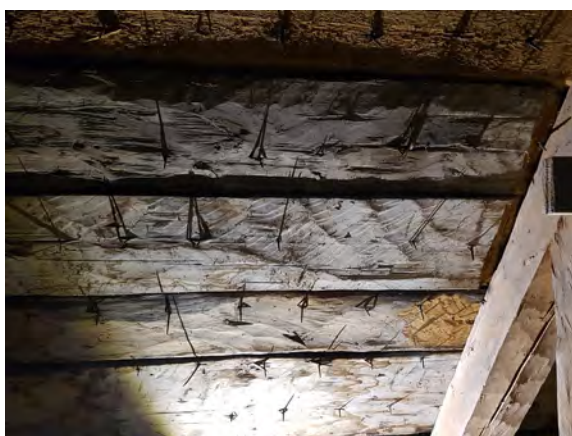
Sprättäljd taktra.

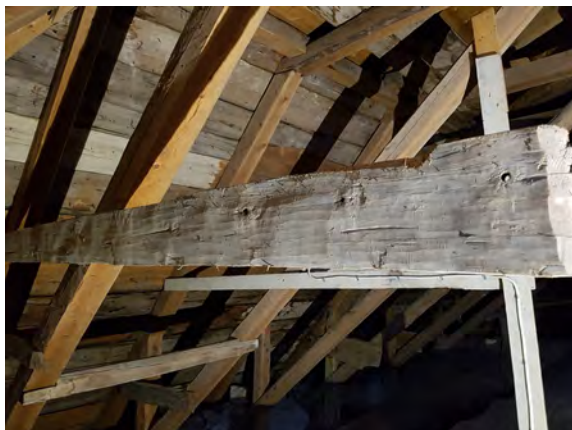
En bräda vars ena sida bearbetats med skave, uppskattningsvis 1400-1500-tal. Den sitter uppspikad på en takstol.

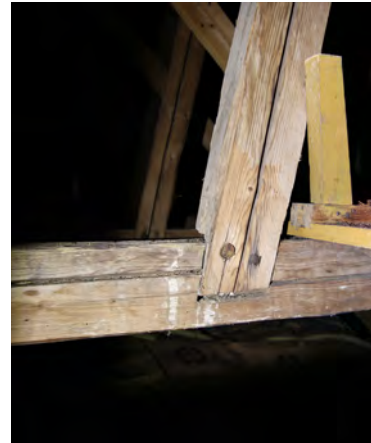
Husad knut med dymling och spik, östra delen av långhuset.

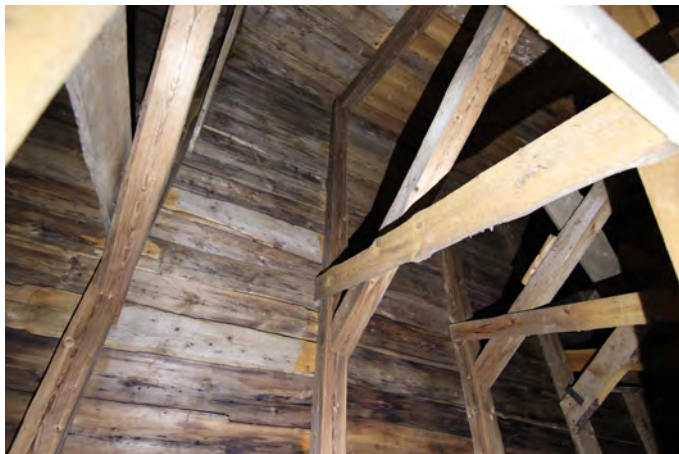
Huggen taktro och takstolar i östra delen.

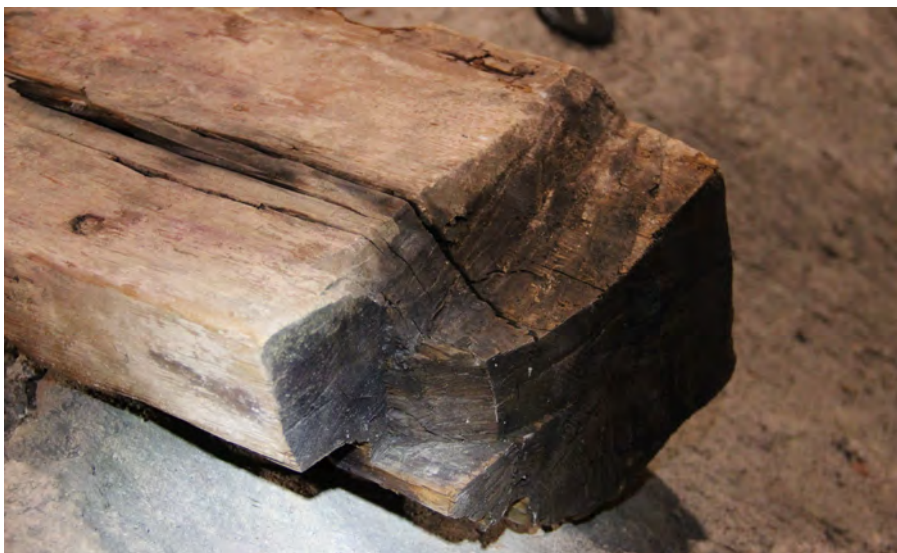
Samma del som ovan. I ändrät finns spåren efter ett hak med en sned och en rak sida samt en huggen avfasning i det som utgjort bjälkens ovankant.

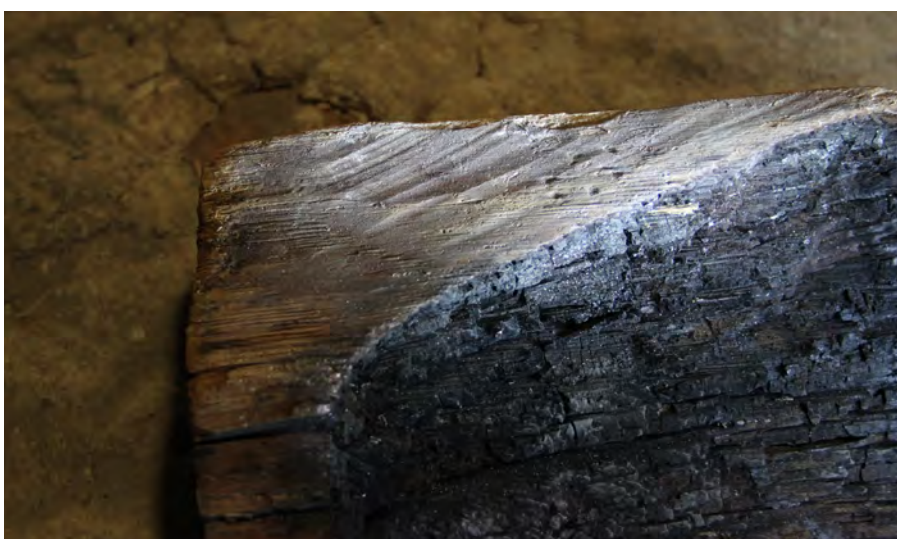
Samma del som ovan, tydliga huggspår finns.

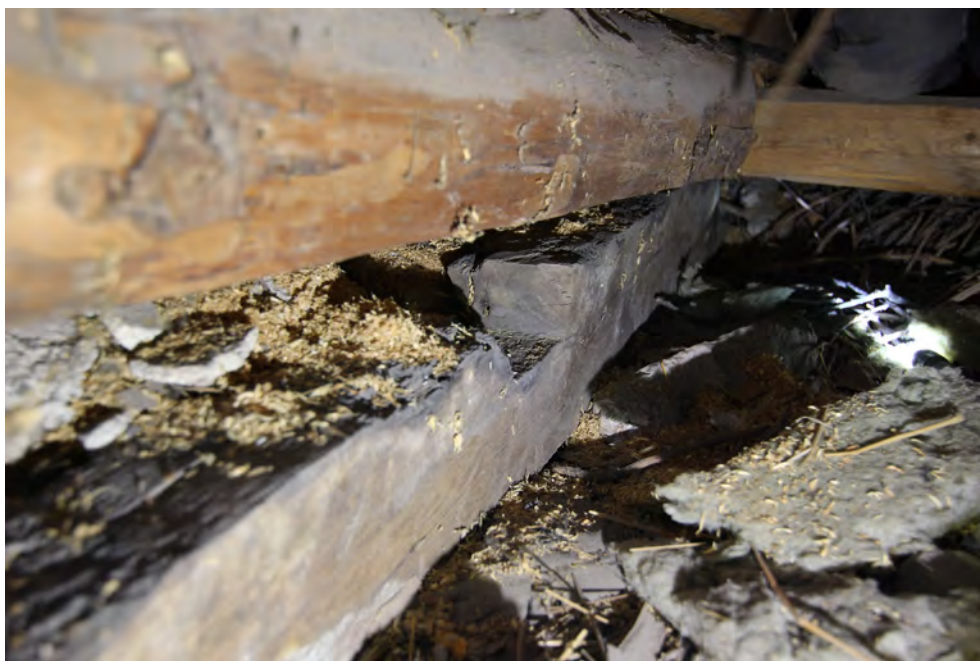
Tolkning:	Ekbjälken kan vara del av ett remstycke, troligen 1300-tal. Spåren efter brand kan härledas till en brand 1771 då taket förstördes. Idag fyller den inte någon annan funktion än som uppallning under den yngre konstruktionen. Befintlig takkonstruktion bedömdes vara 1700-tal eller senare genom spåren av märkningar och knutpunkter bl a. Trobrädor är av modernt sågat virke.

Virkesdelen av ek, troligen 1300-tal.

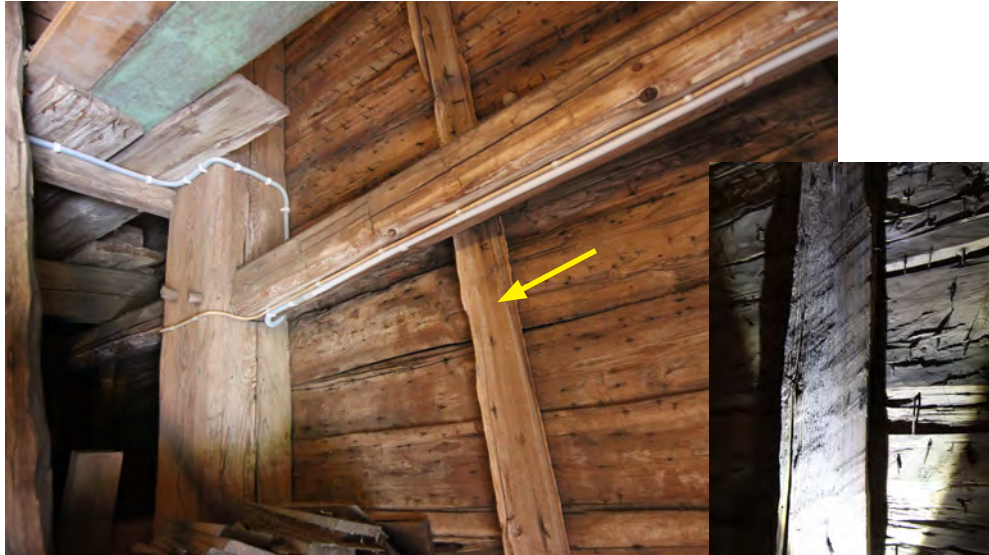
Badelunda klockstapel, konstruktion entréplan. Gula pilen markerar en medeltida sprättäljd bräda som är spikade som stöd åt panelen mellan hörnstolparna. Till höger en detaljbild på behugningen i släpljus.

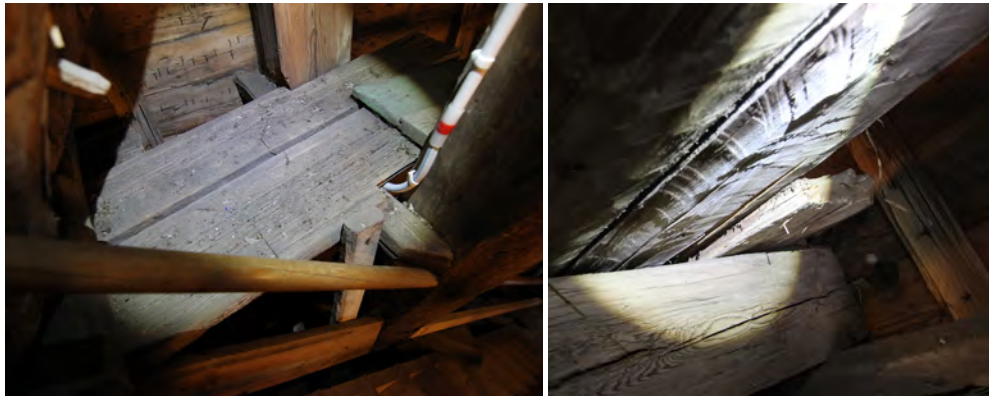
Några av golvplanken, på böger sida ovanför första trappan, är också medeltida. Till höger en detaljbild av deras undersidor och behugningen i släpljus.

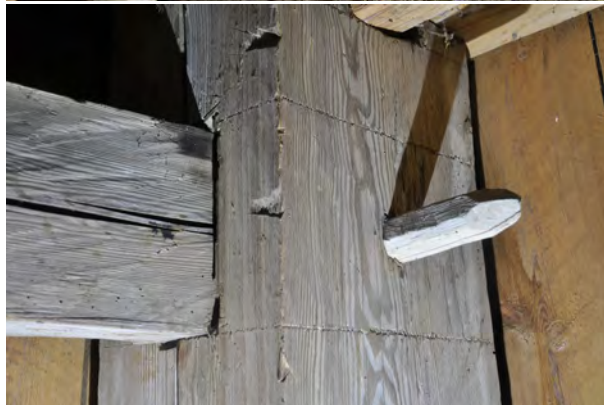
Hörnben och tvärplank upptill i konstruktionen. Foto: Daniel Eriksson.
