Medeltida taklag i Västerås stift

LISA SKANSER

I denna rapport redovisas resultaten från inventeringsprojektet *Medeltida taklag i Västerås stift*. Projektet har varit indelat i två etapper. Det övergripande syftet med etapp I var att ta reda på vilka kyrkor i Västerås stift som har medeltida taklag bevarade. En inventering ansågs angelägen i synnerhet eftersom flera andra stift genomfört liknande projekt. Takkonstruktioner och vindsutrymmen påverkas många gånger vid olika ingrepp. Tidigare framtagna kunskapsunderlag saknar ofta beskrivningar och bedömningar av vindar, takkonstruktioner och kulturhistoriska värden. Beslut om en projektavgränsning till medeltida virke togs för att träkonstruktioner av så pass hög ålder är ovanliga. Det fanns också en praktisk anledning som låg i att ett projekt med större tidsramar skulle ta lång tid i anspråk och kräva omfattande ekonomiska resurser.

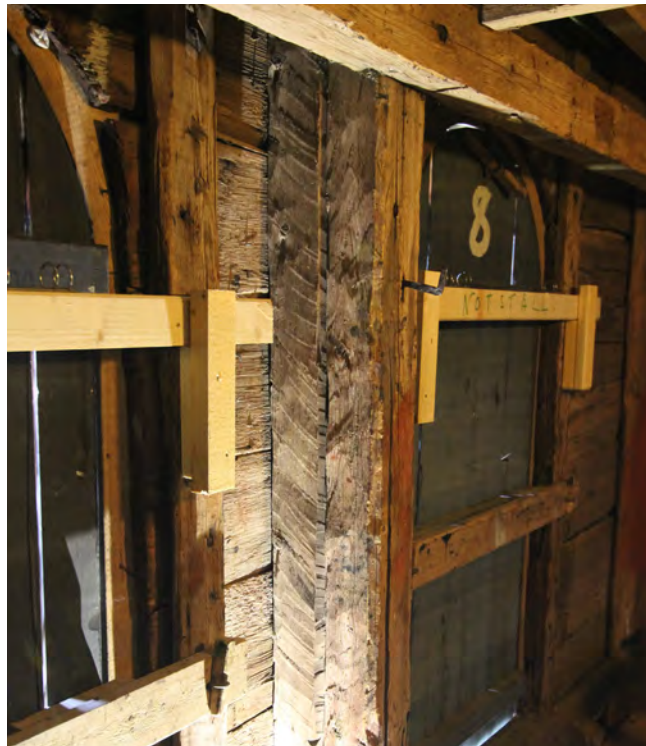
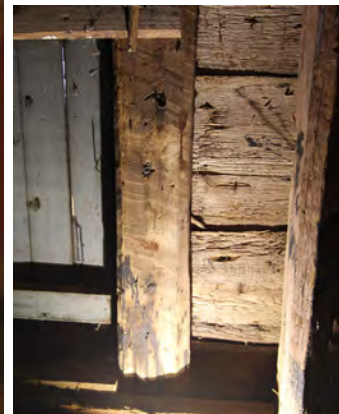
Stolpen närmst panelen mellan ljudluckorna är en återanvänd medeltida sprättäljd bjälke (t.v.). Ljudluckornas foder är av återanvänt medeltida sprättäljt taktrovirke (t.h.).

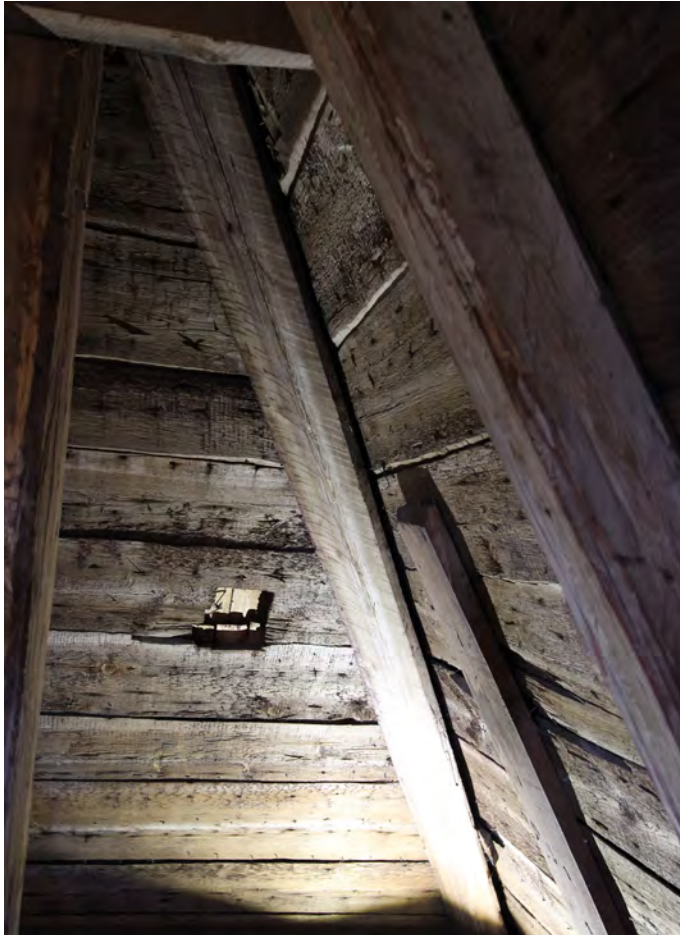
Sprättäljd hörnstolpe.

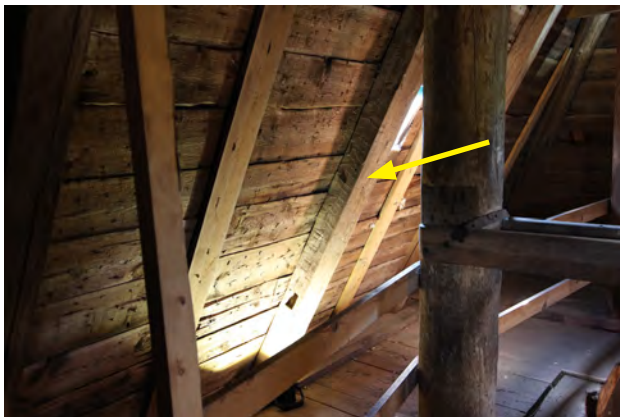
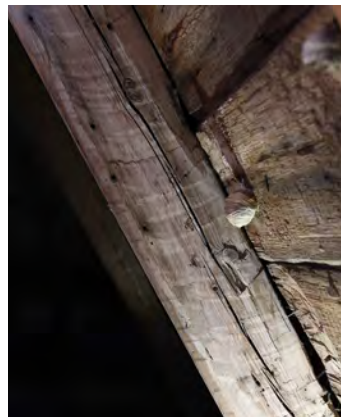
Medeltida stolpe, tidigare högben markerad med gul pil. Detaljbild till höger.

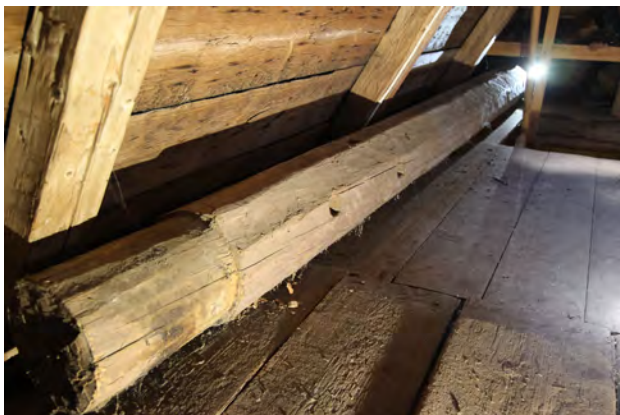
I klockstapeln förvaras några delar av en tidigare hjärstock. Dessa är troligen medeltida.

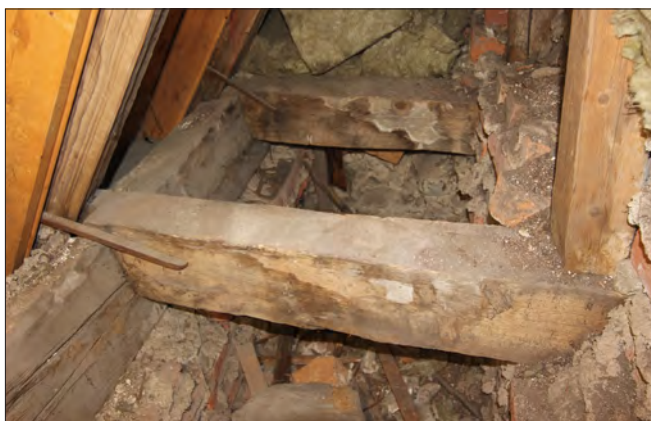
Remstyckena har en utvändig fals för en tidigare takfotsbräda. Stickbjälkarna utgjorde tidigare bindbjälkar i en äldre konstruktion. Bjälkarna höggs av vid valvslagningen (figur 7). Den utstickande delen av stickbjälken/bindbjälken har en lutande undersida som visar på att takfotsbrädan varit uppvinklad (figur 8).

Figur 7. Stickbjälkarna utgjorde tidigare bindbjälkar i en äldre konstruktion. Bjälkarna bögs av vid valvsлагningen. Virket utgörs av skarpkantad sprättbuggen ek i såväl remstycken som stickbjälkar/bindbjälkar. Högbenen har att glidit ifrån förbindningen, därför har timmerbakar slagits i vid något tillfälle.

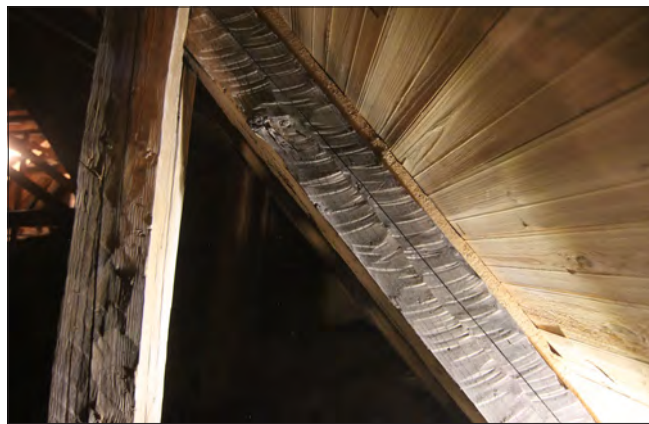
Virket i remstycken, stickbjälkar och styrbjälkar utgörs av skarpkantad sprätthuggen ek. Högben och stödben är av skarpkantad sprätthuggen gran. Huggningen är gjord näst intill vinkelrätt mot ämnet. Granvirket är frodvuxet och helträn/heltimmer har använts, inte kluvet virke (figur 9).

Figur 9. Sprätthuggen högben och stödben i långhusets södra takfall.

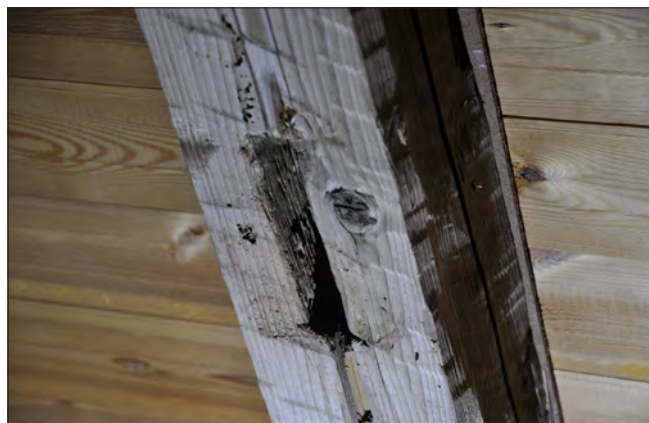
Knutpunkterna är raka bladningar halvt i halvt. Knutpunkterna är dymlade, vissa är också spikade med smidd spik. Två ekdymlingar sitter som låsning i förbindningen bindbjälke-högben. Högbenen möts i nock genom slits och tapp med dymling som låsning. Urtagen från de före detta korsande stödbenen visar att de var tappade genomgående in i högbenen och utan låsning (figur 10).

Figur 10. Urtag i högben för de före detta korsande stödbenen. Tapphålet är genomgående och låsning saknas. Tryckmärken efter stödbenet kan urskiljas. Foto Daniel Eriksson.

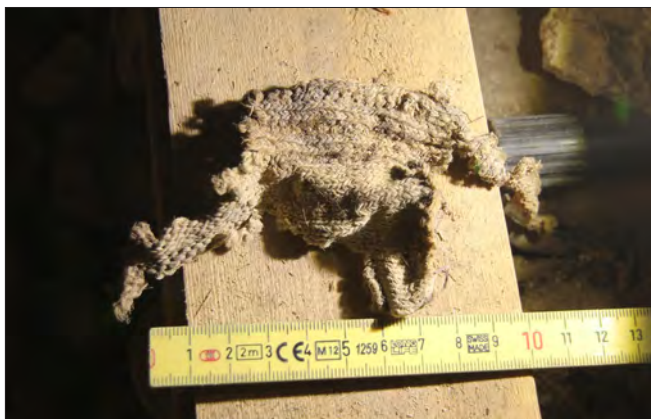
En bit textil hittades vid takstol 23 vid framrensningen av bindbjälken (figur 11). Den låg intill remstycket och styrbjälken på norra murkrönet, en bit ner i det till synes orörda materialet av sand, byggskräp, sten och murbruksklumpar. Fyndet detaljfotograferades på plats och utifrån fotografierna gjorde Sara Bäckman, byggnadsantikvarie och kunnig inom historiskt textiltillverkning, följande bedömning (Sara Bäckman, mejl 2017-10-04):

”Textilbiten är gjord i nålbindning. Det är svårt att avgöra vad det skulle kunna vara. Med tanke på fyndplatsen kan det vara en arbetsvante. Själva bindningen är gjord väldigt tät och stycket verkar vara sönderslitet. De vanligaste fynden av nålbundna textilier hitintills är vantar och sockor. Övre kanten har en avslutning med lite avvikande, dekorativa, stygn vilket skulle kunna vara avslutningen upp mot handleden.

Figur 11. Textilfynd.

Det skulle också kunna vara en liten väska/pung, men den är troligen för liten för det. Nålbindning var den teknik som gällde fram till att stickningen tog över i början 1600-talet. Men nålbindningen höll sig kvar bland bönder fram till 1900-talet, särskilt när det gällde varma och tåliga arbetskläder som vantar.”

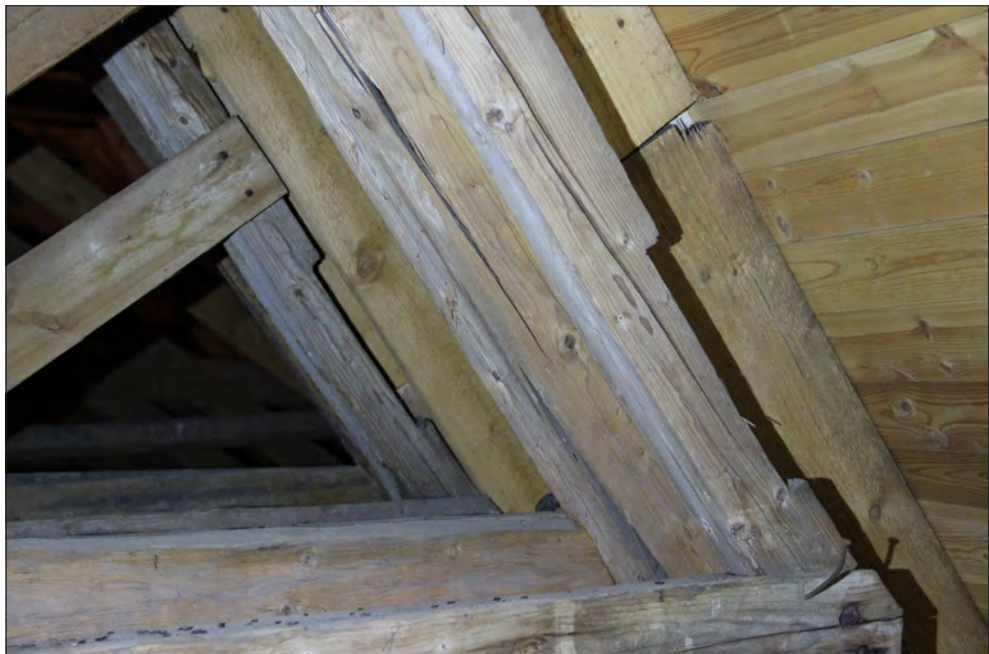
I vardera högbens yttersidor finns tre parallella urtag för längsgående brädor som eventuellt utgjort underlag för stående takpanel (figur 13). Urtagen är 28,5–26 cm långa och 25 mm djupa. Ett lösfynd av en plankbit som klyvts och huggits till dimensionerna 24 cm i bredd och 38 mm i tjocklek. Den bedöms som en möjlig rest av ämne som varit inpassat i urtagen.

Figur 13. I bilden syns de mellersta urtagen i högbenens yttersidor.

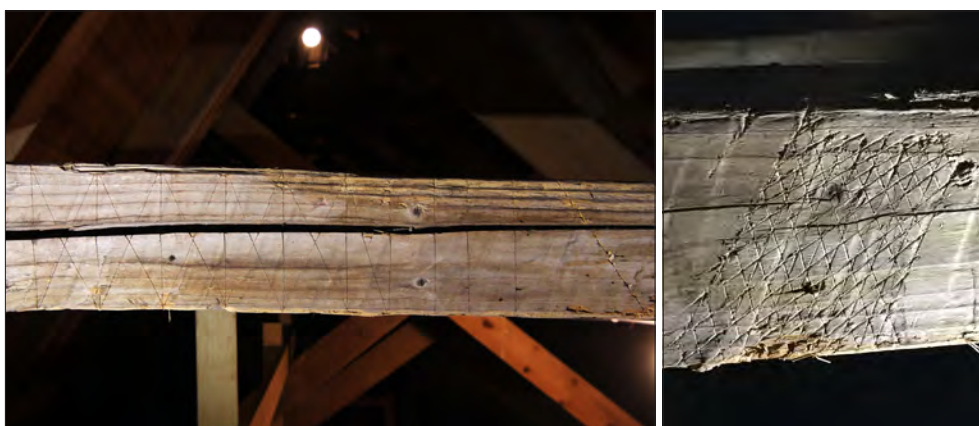
I takstol 5 finns olika ristningar i en medeltida hanbjälke. Ristningarna bedöms inte vara medeltida eftersom liknande har hittats i andra kyrkors takstolsdelar och där virket bedömts som yngre (figur 14).

Figur 14. Fotografier på de två ristningarna i koret. Foto Lisa Skanser (t.v.) och Daniel Eriksson (t.h.).

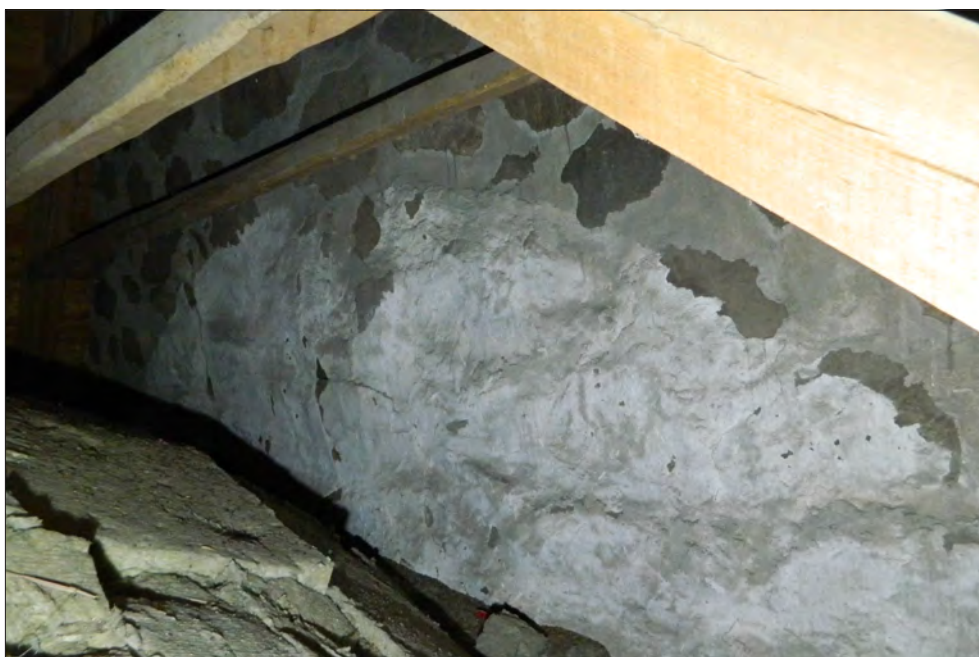
I gavelns murverk finns en välvd putsad yta vilken tyder på att ett tunnvalv funnits över koret. Några spår efter att det varit konstruerat av trä kunde inte påträffas (figur 15).

Figur 15. Putsad välvd yta i korgaveln. Foto Bengt Bygdén.

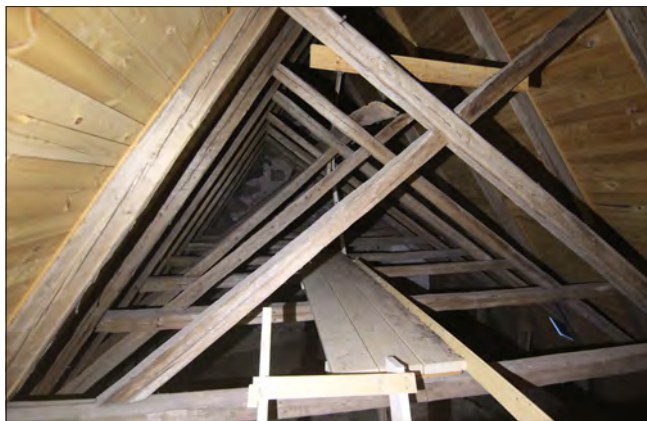
Över sakristian finns åtta takstolar på ett c/c-avstånd mellan 0,81 och 1 meter (figur 16–18). De ingående delarna är högben, hanbjälke, saxsparrar och knäbockar på yttre och inre remstycken. Laxade kortlingar finns mellan yttre och inre remstycken. Timret i remstycken är furu, gran i övriga delar. Remstyckena ser ut att vara trapetsshuggna och har relativt små dimensioner. Virket är skarpkantat med mycket litet inslag av vankant.

Figur 16. Takstolar över sakristian, sedda från söder.

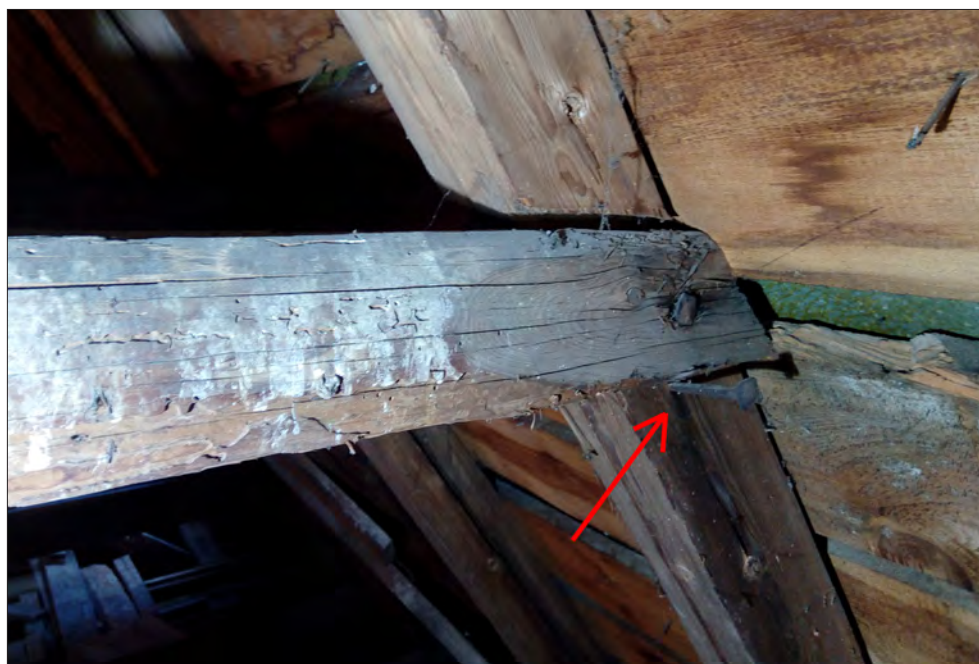
Figur 10. Uppslagsspik berättar att hantverkaren troligen jobbade ensam vid infästningen av hanbjälken i högbenet. Foto Bengt Bygdén.

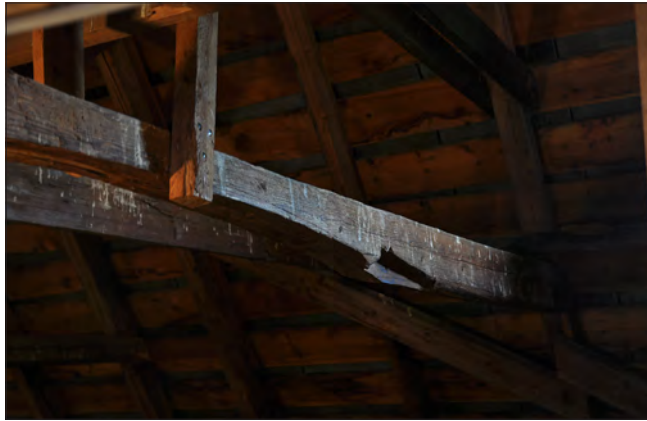
I centrum av de nedre hanbjälkarnas undersidor har bjälken huggits ur för valvhjässan. I hanbjälken på takstol nr 14, från öster, finns även en rits som markerar valvhjässan (figur 11). På vardera sida om urhuggningen finns urtag för valvbågar. Urfasningar för valv finns även i nedre delen av knäbockens stödben. Spår efter borttagna konstruktionsdelar finns i knäbockens högben och stödben (figur 12, bilaga 5.1). Urtagen där visar på två olika delar – de övre visar på ett ämne som löpt i flack vinkel in mot valvet, de nedre visar på ett smäckert ämne som eventuellt löpt i brant vinkel parallellt med högbenet. På ett ställe finns även en fint bearbetad bit av björk kvar i detta urtag – det urtaget skiljer sig något från de andra genom att den övre kanten antyder en rundad

Figur 11. Hanbjälken på takstol nr 14 har huggits ur för valvhjässan och det finns även en rits. Foto Daniel Eriksson.

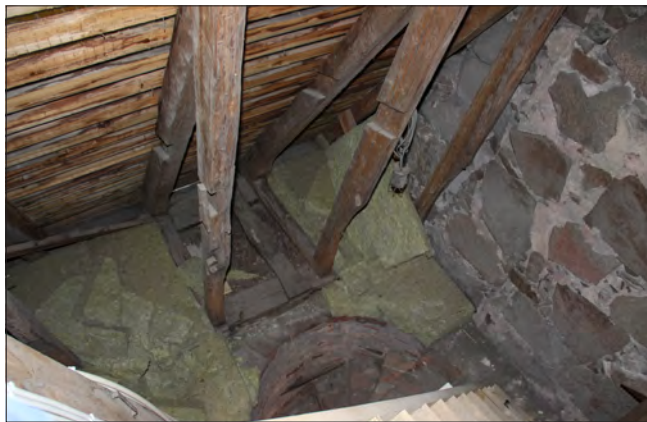
Figur 12. Takstolsdelar i sydvästra delen av taklaget. Spår efter borttagna konstruktionsdelar finns i knäbockens bögben och stödben.

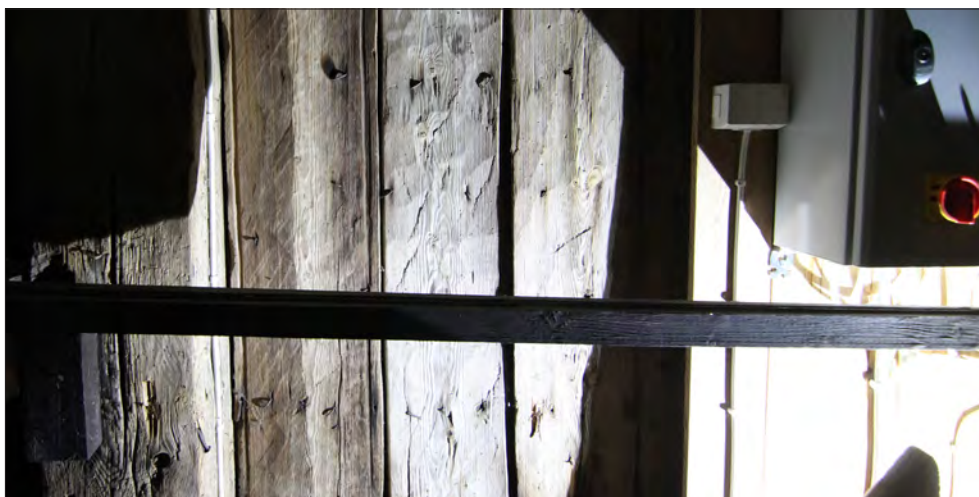
Det finns panelbrädor med medeltida behuggning uppe i klockvåningen men de förekommer även längst ner. Några av dem har sprätthuggning på båda sidorna och på insidan finns huggna, fasade ytor och vatthylade spår i ytterkanterna (figur 27). Dessa kan vara delar från en tidigare liggande panel på förvandring. Vattenspår skulle i så fall vara sekundära. En intressant iakttagelse är att på kartan från 1799 är klockstapeln avbildad med liggande panel (figur 3).

Figur 27. Bilden är tagen i klockvåningen och panelbrädan (till vänster) har medeltida behuggning. Den är sprätthuggen på båda sidorna och på insidan finns huggna, fasade ytor och vatthylade spår i ytterkanterna.

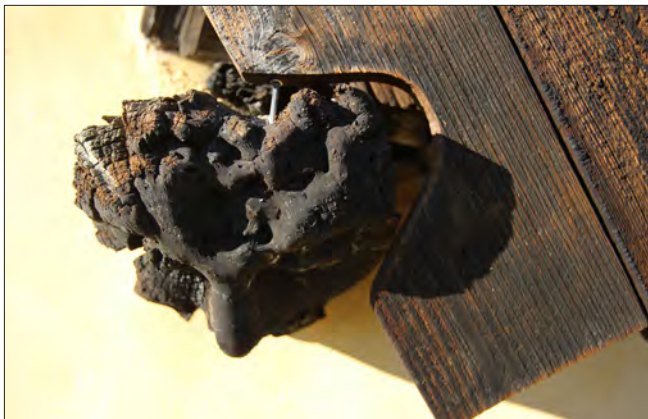
Figur 40. På ovensidan av figurens huvud finns ett spår som tyder på att något suttit fast på huvudet.

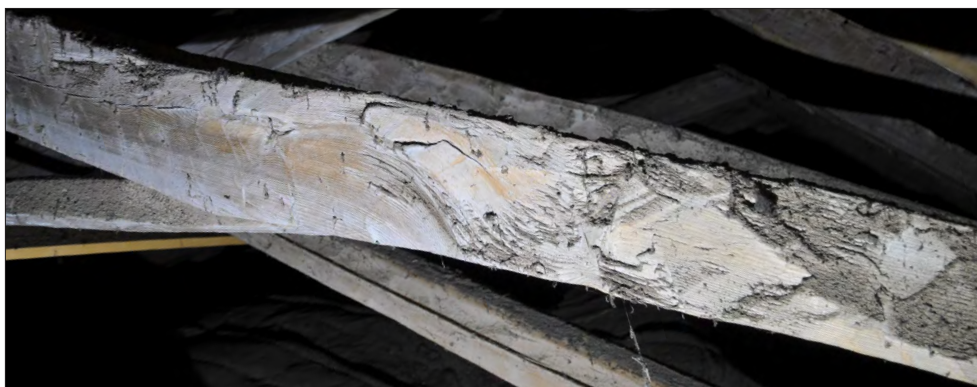
Allt takstolsvirke är av gran. Flertalet verkar vara tätvuxna och väl mogna – undertryckt gran kan ha använts. En del virke har torksprickor, vresighet och stora bulor vilket kan vara kännetecknande för urskog och fallskador. Det finns gott om tecken på maskangrepp och mycket kraftiga märgsprickor. Detta kan tyda på att virket kan ha legat och torkat sommartid eller att det legat obarkat eller delvis obarkat en tid. Spåren från grovhuggningen visar på ett rakt och ett snett inhugg vilket kan indikera att timmermannen har stått på stocken vid arbetet.

Figur 9. Vresigt virke. Foto Daniel Eriksson.

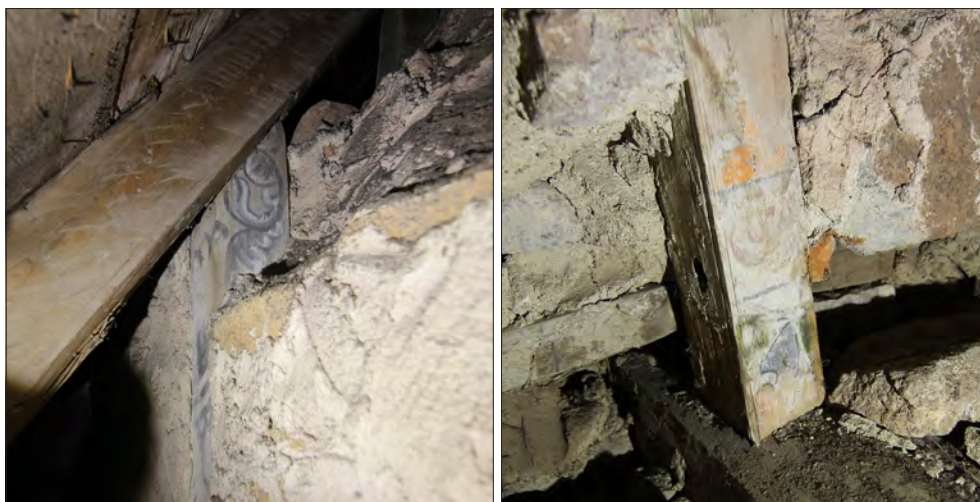
Vid korsarmens utbyggnad på långhusvindens södra sida har bemålade bjälkar återanvänts som stödben, datering okänd. Eventuellt kommer de från en tidigare läktaruppbyggnad eller annan inredning från kyrkan (figur 17).

Figur 17. Bemålade bjälkar återanvända som stödben.

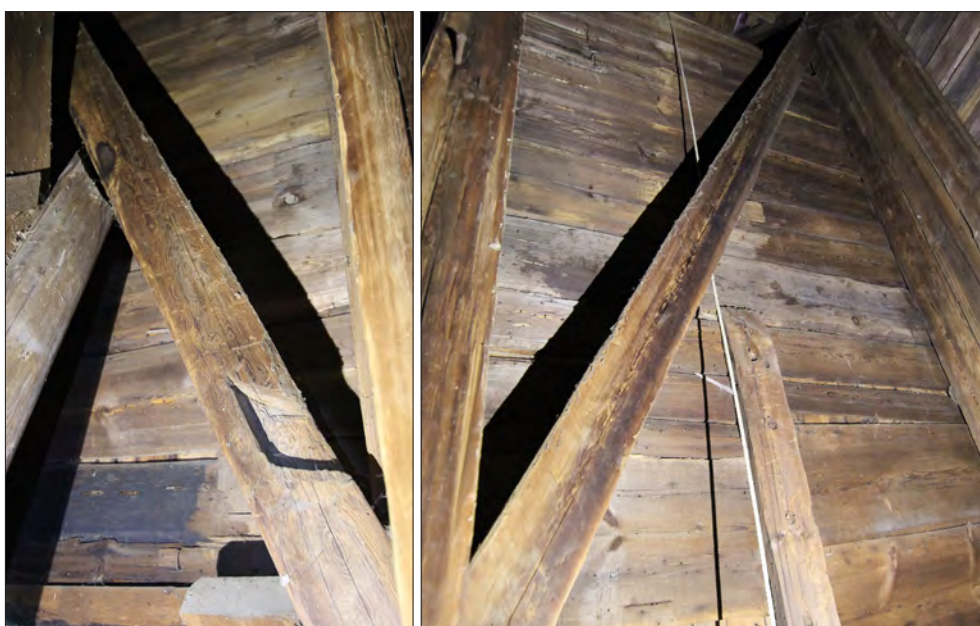
Figur 9. Snedsträvor av återanvänt väggtimmer. I den vänstra finns ett urtag i form av snedställd laxstjärt placerad nära änden.

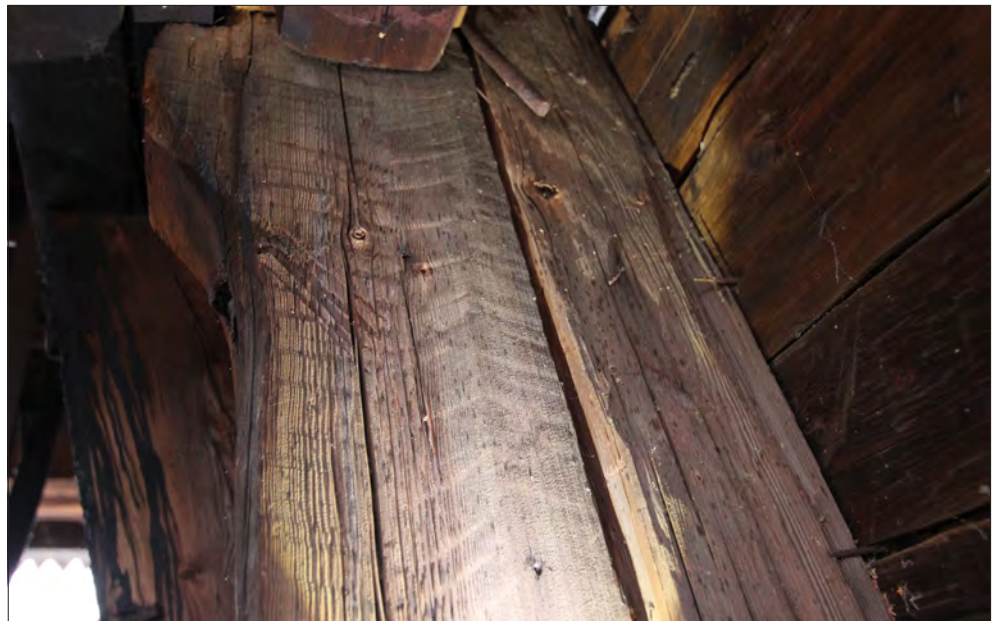
Figur 10. Del av medeltida väggtimmer i tornbuven.

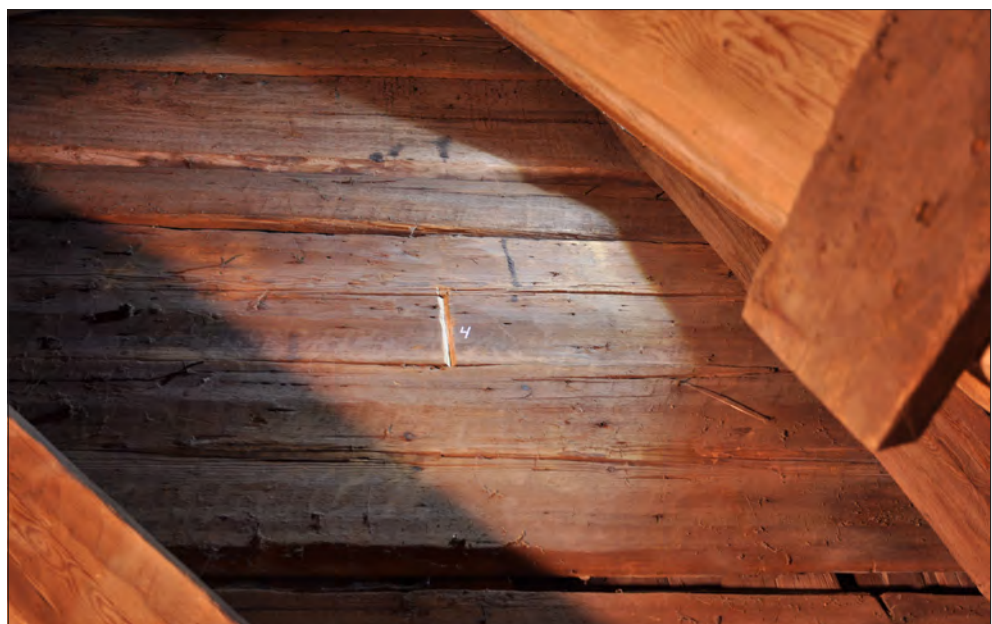
I panelen på väggarna, spånets underlag, finns ett stort antal medeltida sprättäljda brädor. De har mycket kraftiga dimensioner, upp till 400 mm breda och de är 35–40 mm tjocka med gott om spikhål från flera generationer av spånspikning (figur 11).

Figur 11. Medeltida panel med V-format sågspår från dendroprovtagning. Foto Daniel Eriksson.

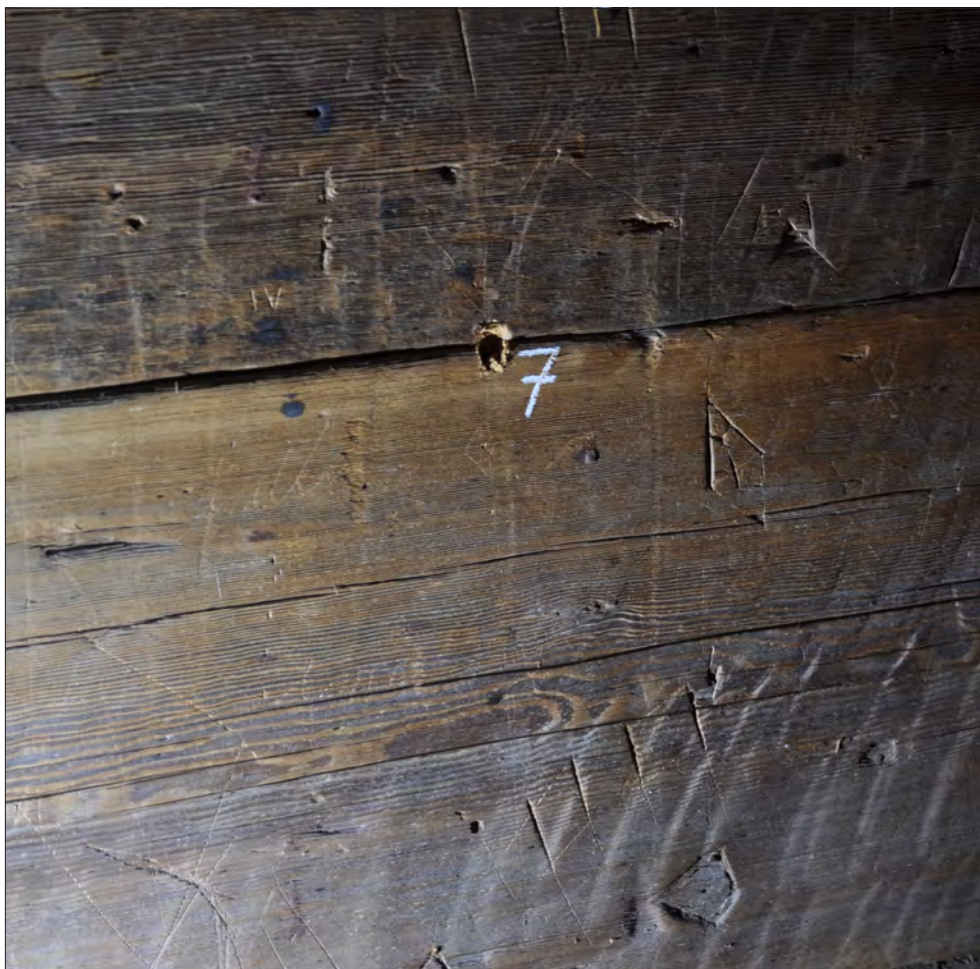
Figur 12. Väggtimmer i entrédelens insida. Det finns många olika små spår i virket, bland annat är stockarna uppmärkta med raka hugg och eventuellt är ett bomärke inristat strax höger om borrhålet från dendroprovtagningen. Foto Daniel Eriksson.
